# 高速道路トンネルの鉄筋コンクリートの覆工 における点検の高度化に関する検討

## A STUDY ON ADVANCED INSPECTION OF REINFORCED CONCRETE LINING FOR EXPRESSWAY TUNNELS

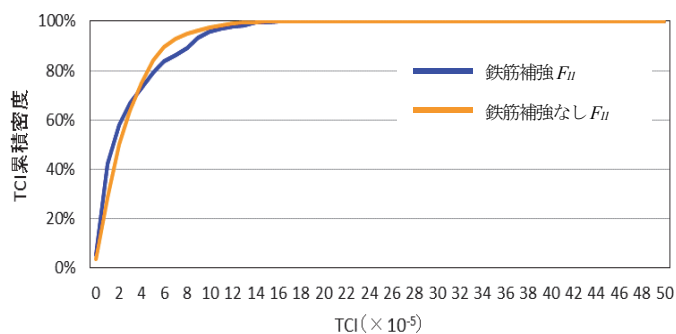
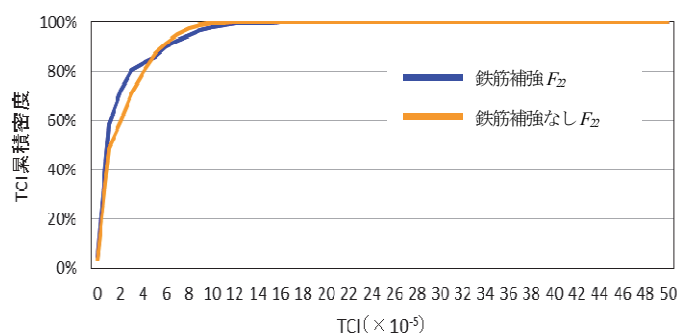
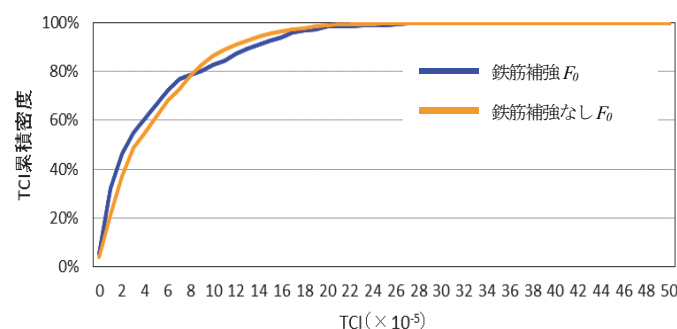
図-3 補強鉄筋有無による TCI の比較

横軸は  $TCI (\times 10^5)$ 、縦軸は  $TCI (\times 10^5)$  の累積密度を示しており、ひびわれの長さや幅が大きくなると  $TCI$  は増加する傾向を示すことから、傾きが緩やかになると、覆工に発生しているひび割れは太く、長いものが多いことを示している。鉄筋の有無で  $TCI$  を比較したが、両者にはおおむね差がないことを確認し、ひび割れの検出においては無筋コンクリートの覆工と同等の点検手法を採用できる可能性があると考えられる。

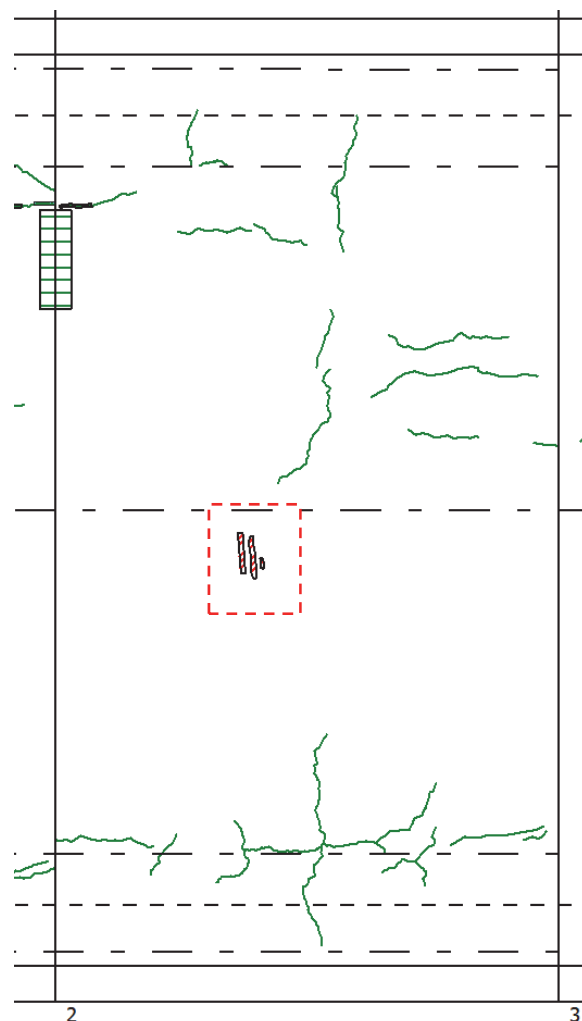
図-4 変状展開図

鉄筋コンクリートの覆工において顕在化する変状形態を確認するため、現地調査をおこなった。調査対象は図-4 の変状展開図に示すような、鉄筋腐食が発生しているスパンを対象とし、近接目視調査と鉄筋かぶりの計測を実施した。現地調査において確認した覆工での変状発生状況を図-5 に示すが、十分な鉄筋かぶりが確保されていないことがわかる。鉄筋腐食が確認された箇所の鉄

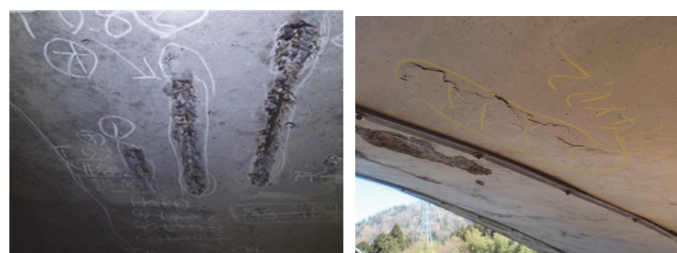
図-5 変状発生状況

筋かぶりを計測した結果、約 1~3cm 程度の鉄筋かぶりであり、鉄筋露出箇所から縦断方向にかぶりが大きくなることが確認された。また、隣接するスパンで鉄筋腐食によるはく落がない箇所では、約 15cm と所定のかぶりを有していることが確認できた。

今回の現地調査結果は、限定的な調査ではあるものの、鉄筋かぶりが少ない箇所においては、鉄筋腐食の影響により覆工コンクリート表面へ変状が顕在化しやすいと考えられ、近接・打音点検の必要性を確認した。一方で、かぶりが十分に確保されている箇所においては無筋コンクリートの覆工と同等の点検手法の適用が考えられる。

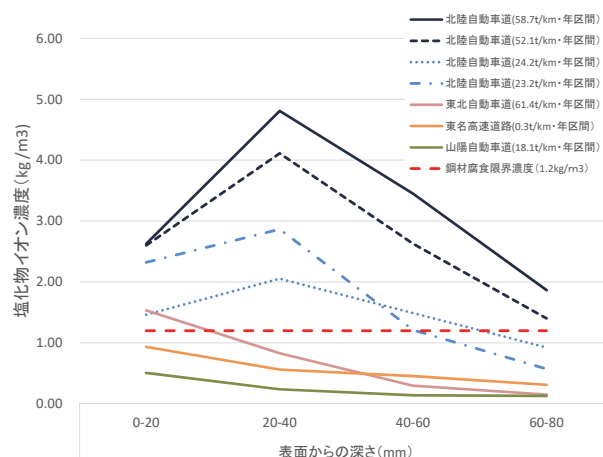
図-6 塩化物イオン濃度調査結果

北陸道においては特に塩化物イオン濃度が高く、表面から深部において増加している傾向がみられ、内在塩分や他の要因の影響を受けていると考えられる。同様に、凍結防止剤散布量の多い東北自動車道においては、表面の塩化物イオン濃度が高い傾向を示し、東名高速道路は海岸に接近したトンネルを調査対象として選定していることから、飛来塩の影響で、若干塩化物イオン濃度が高い状況にあることがわかる。

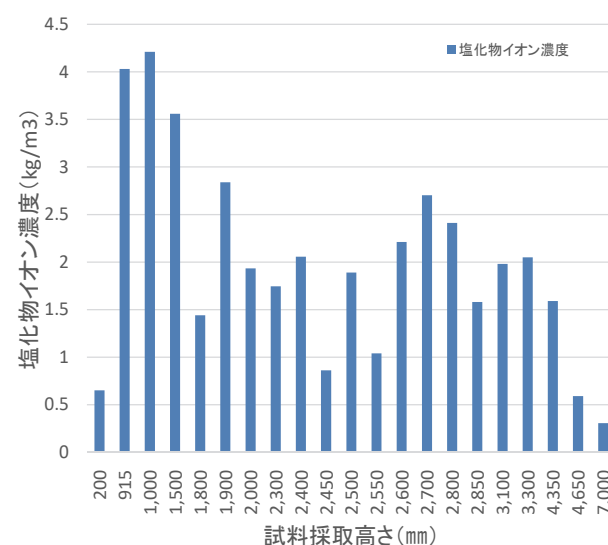
図-7 覆工コンクリート表面浅部の塩化物イオン濃度と採取高さの関係

覆工表面から浅い部分 (0~20mm) の塩化物イオン濃度と、試料の採取位置を表した結果を図-7に示す。トンネル断面の路面から 1500mm 以下の位置において、塩化物イオン濃度が特に高い傾向が見られ、4650mm より高く、おおむね建築限界以上の位置では低い傾向にあることが明らかになった。凍結防止剤散布の影響度によるが、天端部分に限定して、無筋コンクリートの覆工と同等の点検手法を適用することも考えられる。
