# シールドトンネル一次覆工の劣化調査結果の報告

通信用シールドトンネルは通常，鋼製セグメントの一次覆工に二次覆工が施され且つ高深度に埋設されているため，一次覆工の劣化状況については正確な状況把握ができず，適切な維持管理が課題となっている．そこで一次覆工の内側を露出させた区間を対象とし，一次覆工の劣化状況について調査を行った．その結果，一次覆工の減肉速度は非常に小さいことを確認した．

## THE SURVEYS OF DETERIORATION OF PRIMARY LINING OF SHIELD TUNNELS

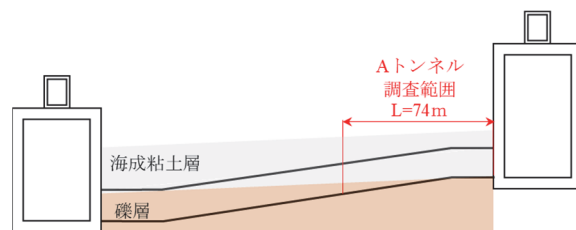
図-2 Aトンネル地質概要

前回調査トンネルと異なる点としてAトンネルは内陸部に立地し、上部に河川が横断、立地地層は塩化物イオン環境の可能性がある海成粘土層という環境条件であった。また、二次覆工で使用する充填材が異なり、今後充填材による一次覆工の劣化状況についても検証を行う計画のため選定理由とした（図-2）。

Aトンネル内の流入水は、pHは5.3～7.3と中性域を示し、塩化物イオン濃度は $1300\sim 2300\text{mg/l}$ と高い数値であった（表-3）。仮説として河川に遡上した海水の影響を考えたが、河川とAトンネル間に10m程の粘土層があり可能性としては低いと判断される。しかし海成粘土層に立地していることから、現在の地層成分の直接調査が困難なため推測の域を出ないが、地層自体が塩化物イオン濃度の高い地層であり、その影響を受けている可能性は示唆される。

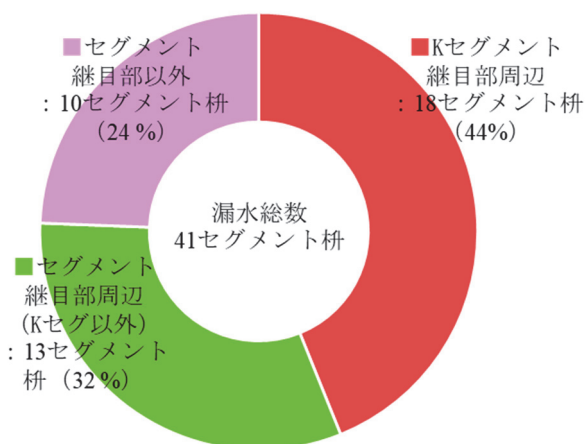
図-7 漏水箇所の割合

Aトンネルの漏水は全体の1%の区間で認められた。漏水箇所はKセグメント継目部周辺で全体の44%、その他セグメント継手部で32%と継手部周辺からの漏水が多く認められた(図-7)。

Kセグメントにおける漏水が多かった理由としては、Kセグメントの組立方法として、トンネル内側から押し込んで挿入する場合(半径方向挿入型Kセグメント方式)と、トンネル縦断の切羽側からスライドさせて挿入する場合(軸方向挿入型Kセグメント方式)があり(図-8)、Aトンネルでは軸方向挿入型Kセグメント方式を採用していた。そのため、施工時にシール溝部の止水シール材が剥がれやすい条件下にあり、他のセグメントより漏水リスクが大きくなったと考えられる。またKセグメントは主に上部側に配置されているため、上部側が漏水の要因になりやすいと考える。

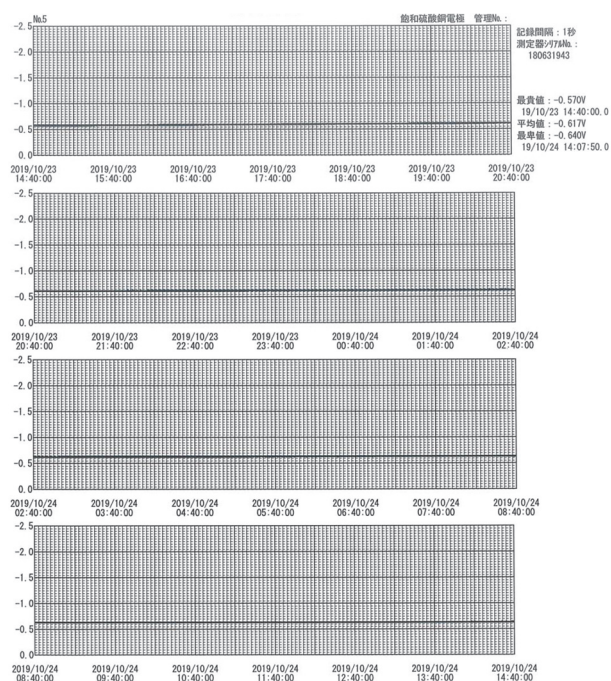
図-6 24時間測定結果(例:第1断面)

3測点とも24時間電位はほぼ変動がないことを確認した。よって周辺環境からの電食による腐食影響はないと考えられる(図-6)。
