# 河川直下を縦断して掘進する 連続多急曲線シールドの施工

筑紫野市街地に甚大な被害をもたらした浸水被害の再発防止を目標とし，平成 27 年度より高尾川床上浸水対策特別緊急事業が着手された．当事業のうち高尾川地下河川築造工事は，高尾川の河川直下に延長約 1.04km，外径  $\phi 6.0\text{m}$  のトンネルを泥土圧シールド工法で構築するものであるが，川幅の狭い河川直下を縦断するため，連続する多数の急曲線施工 ( $R=16\text{m}\sim 60\text{m}$ ，27 箇所) や，硬質地盤（風化花崗岩）の掘進といった非常に厳しい難条件下でのシールド工事であった．本報告では，これらの難条件を克服するために実施した対策とその結果について述べる．

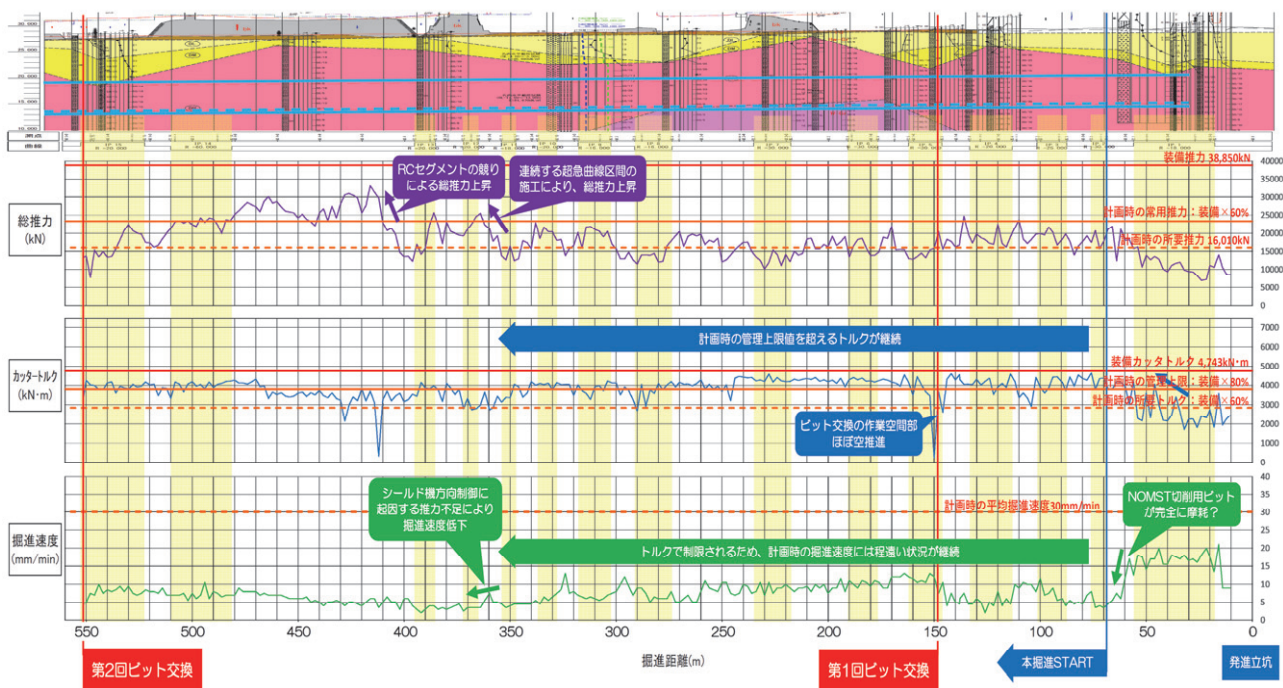
図-5 シールド掘進状況（発進～第2回ビット交換）

しかし、発進から約60mの掘進後に、著しいカッタールクの増大と掘進速度の低下に陥り、一向に回復する兆しが見られなかった（図-5）。これにより、ビットの早期摩耗および面板、チャンバーの閉塞が懸念され、これらの対策を早急に行うことが課題となった。

ビットの長寿命化については、強化型先行ビットの増設と高低差配置により、許容摩耗量 100mm を確保した。カッタビットについても同様に高低差配置とし、許容摩耗量 50mm(当初 25mm)を確保した（図-14、15）。また、これらの改造を含む1回目のビット交換を掘進延長 136m 地点、2 回目のビット交換を掘進延長 542m 地点で実施する計画とした（交換位置は図-3、図-4）。

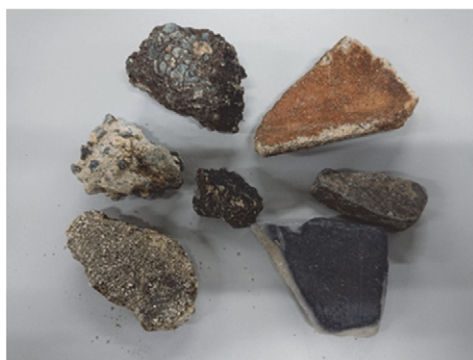
写真-1 掘削土に混入して排出された瓦礫

この小陥没については、花崗岩の性質である“方状節理”と呼ばれる割れ目、および河川直下を低土被り（最小土被り 9.3m）で掘進することが要因と考えられる。陥没が発生する前に気泡や泥水が激しく噴出する状況から、陥没箇所についてはもともと大きな割れ目が存在しており、気泡や泥水が噴出することで、河床の緩い砂が巻き上げられると共に流される。さらに、地下10mの掘削土に河床堆積物である瓦礫が混入していたことから（写真-1）、大きな割れ目から気泡、泥水が噴出することで、その割れ目を伝って河床堆積物（河床に堆積する瓦礫を含む緩い砂）がシールド機内に吸い出されることで陥没が発生したものと考えられる（図-6）。

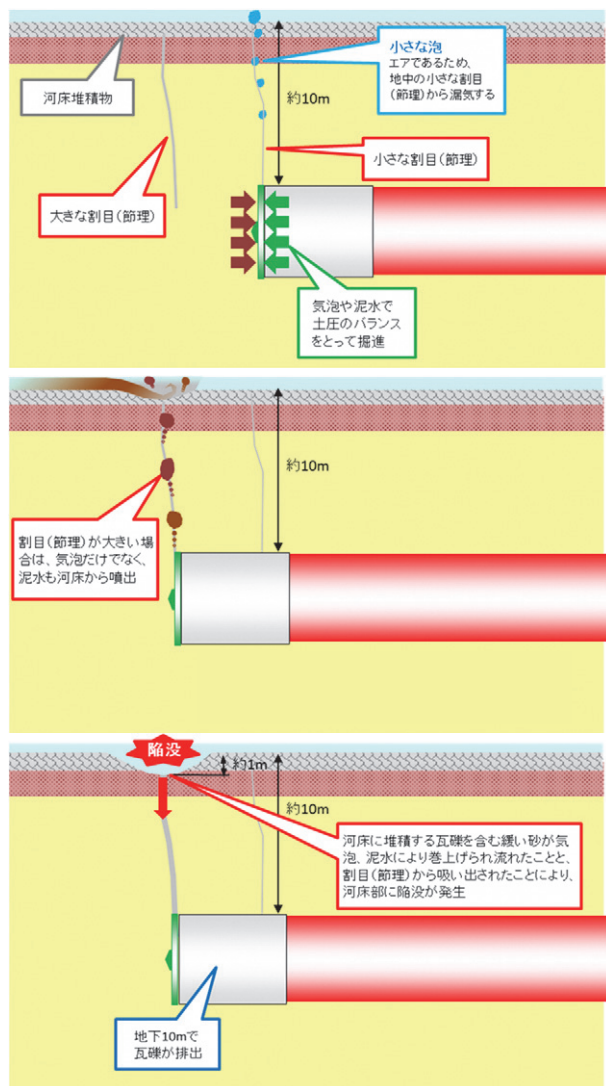
図-6 河床陥没のメカニズム

当初は細粒分を含む硬質地盤に適した添加材として気泡材を選定し掘進を開始したが、風化花崗岩の亀裂等を通じた漏気が観察され、小陥没も発生したことから、1回目のビット交換以降は高分子系（凝集剤、邂逅剤、界面活性剤）とベントナイトを併用した添加材に変更し、掘進状況や排土性状に応じて使用材料の種類と添加量を試行錯誤して掘進を行った。

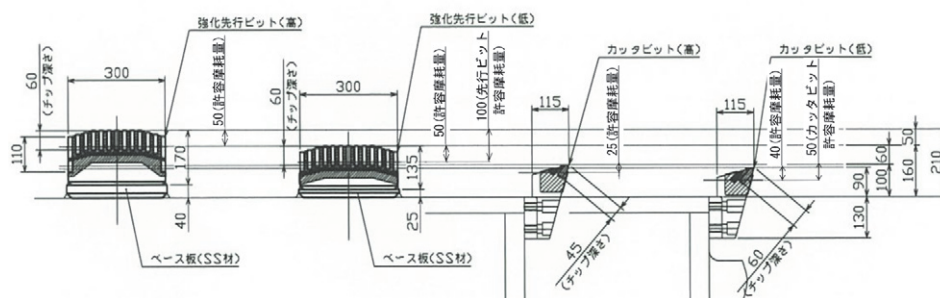
図-14 ビットの高低差配置

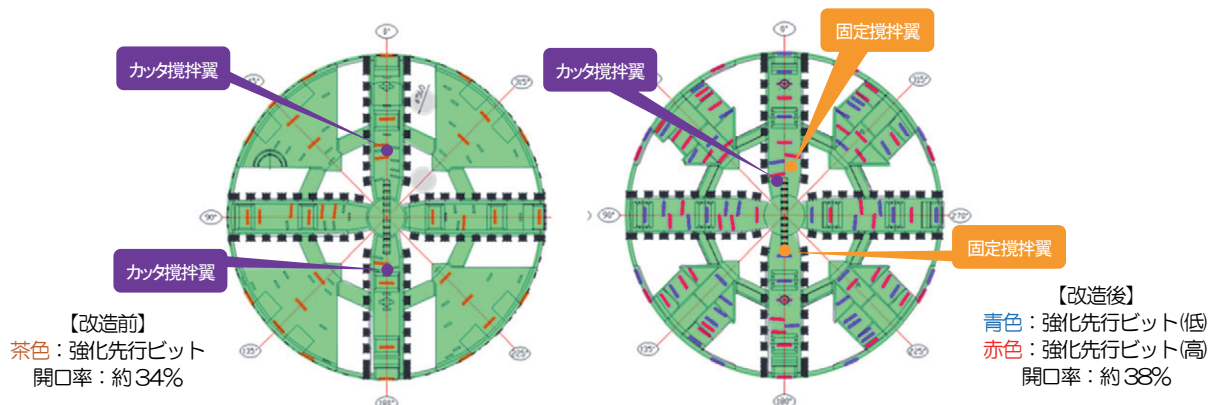
図-15 面板の改造と攪拌翼の追加

1 回目のビット交換時にカッタ中心部に掘削土砂の閉塞が確認されたため、補助面板の一部を切り欠き、面板の開口率を 34%から 38%に拡大した。また、カッタ中心付近への攪拌翼の追加等を実施した（図-15）。

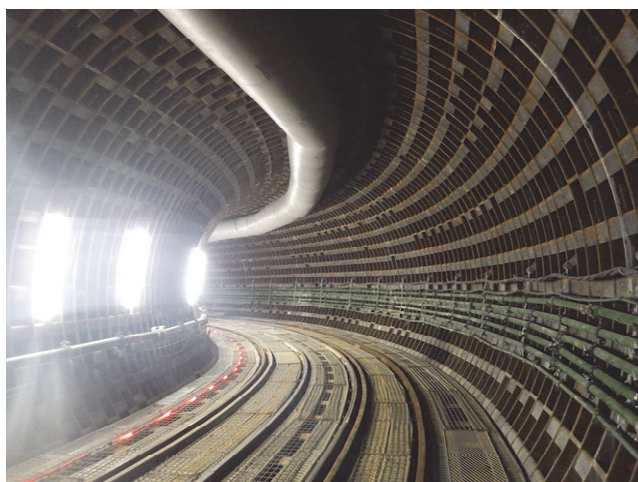
急曲線施工に関しては、種々の対策を講じた結果、線形を逸脱することなく、また、鋼製セグメントの破損や変形、漏水なども発生せずシールド掘進を終えることができた（写真-2, 3, 4）。ただし、縮径に伴うテール内への裏込め材の浸入、固結により、RCセグメントの一部損傷やテールシールの交換が必要となったことについて

写真-2 発進直後の急曲線（IP.1：R=18m,IA=121-29-10）

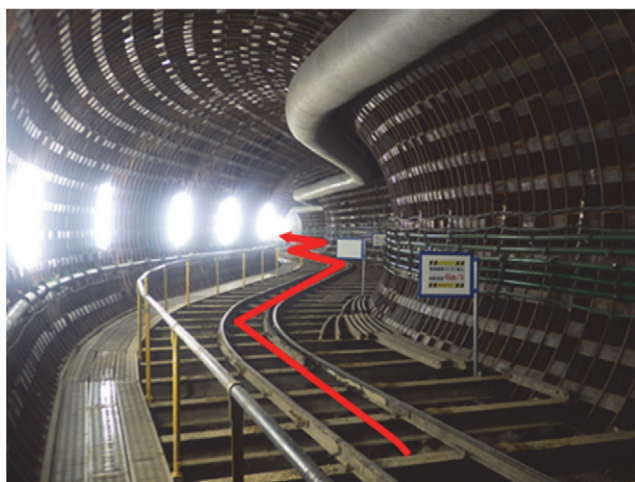
写真-3 4つの連続急曲線（IP.10～13：R=18m,20m）

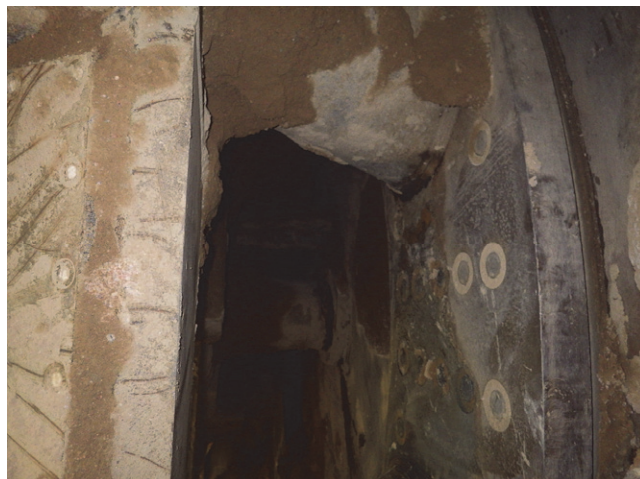
途中2回のビット交換により、到達までの掘進を終えることができたが、高トルク、低掘進速度の状態が解消されることはなかった。2回目のビット交換時に、切羽にてロックシュミットハンマーによる原位置試験を実施した結果、一軸圧縮強度は  $16 \text{ MN/m}^2$  の値を示しており、カッタトルクの増大は想定を超える地盤の強度に起因するところが大きいのと考えられる。また、ビットについては、概ね予測計算通りの摩耗量が観測されており、1回目のビット交換時に高低差配置によるビットの長寿命化を行っていなければ、到達までの掘進が不可能な状況であった。面板改造と攪拌翼の追加、および添加材の変更により、面板やチャンバーの掘削土砂の固着や閉塞は改善された（写真-5）。

写真-5 2回目ビット交換時のチャンバー内の状況

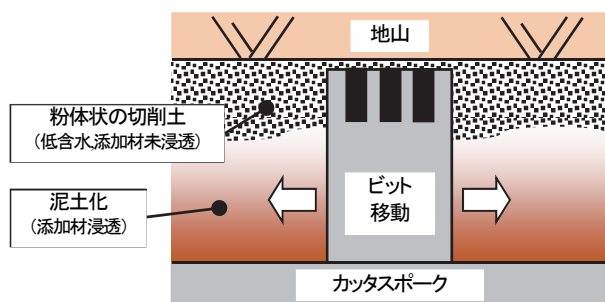
図-16 ビット先端での状況（想定）

カットトルクの増大は、前述の地盤の強度に起因するものの他に、室内試験の結果、切削土に十分な水分や添加材がない場合、推力により土粒子のかみ合わせでせん断抵抗が発生する可能性がわかった（図-16）<sup>5)</sup>。そのため、今回のような含水比の小さい岩盤、硬質土の泥土圧シールドにおいては、特にビット高さが高い場合に、添加材がビット先端まで浸透するよう、注入孔を切羽に近づける等の配慮、工夫が必要であると考えられた。また、今回は試験等を行えなかったが、密閉かつ加圧された空間でのダイレイタンスによる切削土のせん断抵抗の増大も可能性としてあるものと想定される。
