# POF センサーを用いた地下鉄構造物の モニタリングに関する研究

経年劣化が予想される地下鉄構造物に対して効果的な維持・保守作業を行うためには、コンクリート構造物が有する亀裂からの漏水状態を的確に把握することが不可欠である。過去の研究から、プラスチック製光ファイバーセンサーを用いた漏水検知が有効であることが確かめられた。しかし、長期的な計測によるデータの変動傾向に漏水挙動だけでは説明できない部分があることが判明したため、その原因について調査した。その結果、漏水に伴う析出物の蓄積や、プラスチック製光ファイバーセンサーを製作した際の初期機能喪失などが要因となって計測データに影響が出ていたことが判明した。

## STUDY ON MONITORING OF SUBWAY STRUCTURES USING POF SENSOR

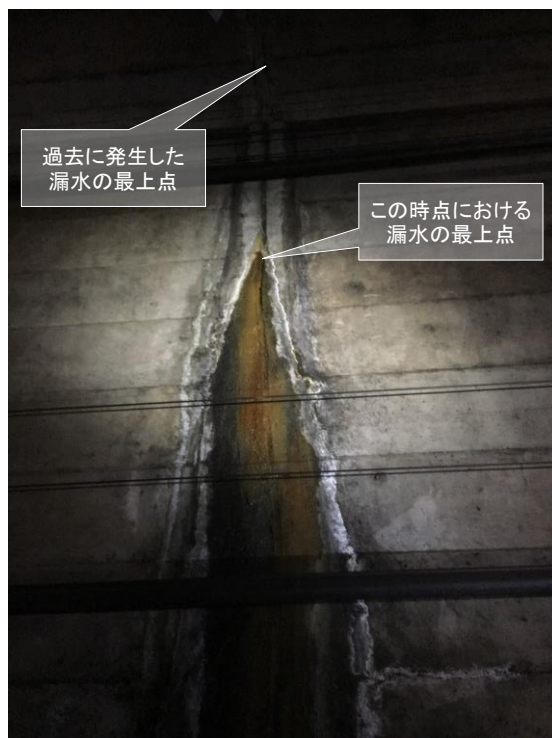
図-1 漏水箇所が上下に変動した例

地下鉄トンネルのような地下構造物においては、コンクリート構造物に生じたクラックや建設時の打ち継ぎ目などから漏水が発生することが知られており、その一例を図-1 に示す。この例では、漏水挙動が経年的に発生し、その跡が漏水に含まれる析出物の乾燥模様（縦の三角形）として確認できるとともに、現在の漏水箇所の最上点を肉眼で確認できる。また、漏水に含まれる物質が経年的に析出し、図-2 に示すようにコンクリート表面に付着・蓄積する挙動も発生する。

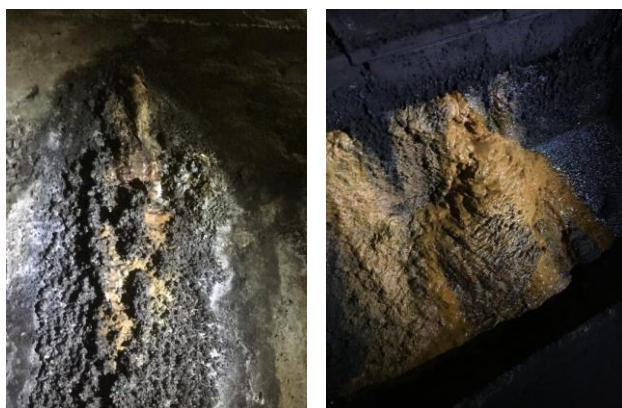
図-2 漏水に伴う析出物の蓄積

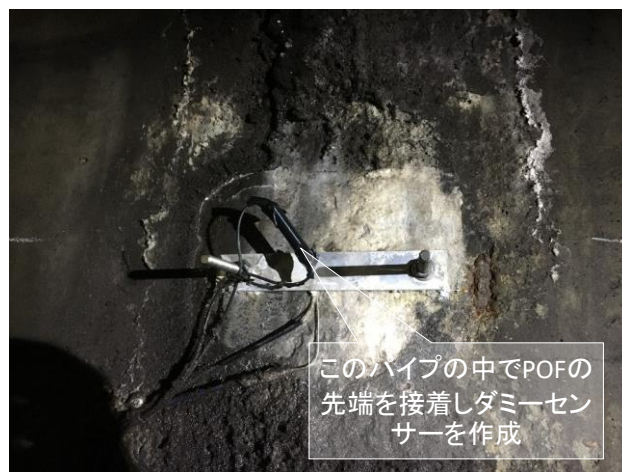
図-19 ダミーセンサーを設置した状況

表-1 の知見 4 と 6 に関する情報を得るため、2019 年 7 月 18 日に、様式②で電車の光を捉える方向に向けられていた POF と、使用されていない状態だった POF の先端を黒いパイプ内で正対させて接着し、これをダミーセンサーとした (図-18 参照)。このダミーセンサーでは光専用データロガーが有する光源から送り込まれた光が、接着部位を通過する以外は何もセンシングせずにデータロガーに戻るため、その光が感じた情報は 2 本の POF (長さ約 25m) が感じた周辺の温度 (Factor 4) だけとなる。このことによって、ダミーセンサーが記録したデータと、RR センサーが記録したデータを比較すれば、周辺環境の温度の影響が評価出来ることになる。図-19 はダミーセンサーを現地でセットした際の状況で、光をブロックするためのボックスを外した際に、ボックス内には析出物が侵入しておらず、その外側では析出物の付着量が増大していた様子が確認できる。その様子は図-20 においても同様に確認できる。

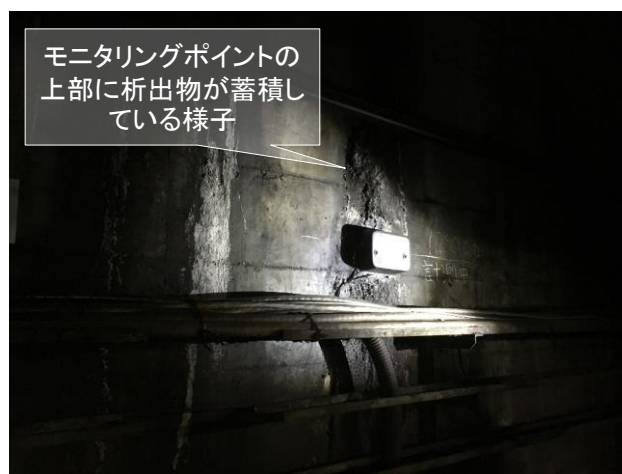
図-20 ダミーセンサーの設置を完了した状態

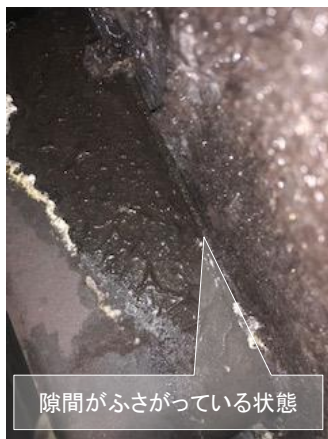
表-1の知見6に関する情報を得るため、2020年2月3日に測点1、2に設置していた装置を撤去した。撤去作業直前の測点1のボックスは図-25が示すように、その上部に漏水による析出物がべったりと付着していた。ボックスを撤去した様子は図-26が示す通りで、その内部には析出物がほとんど侵入せず、蓄積もしていないことが確認できた。また、図-27に示すように、測点2においてはRRセンサーを構成していた2本のPOFは、その接着剤の剥離（Factor 3）により機能不全の状態となっていたことが判明した。

以上のことから、測点1では電車の光を遮断するためのボックスの上部に析出物が蓄積したことで、漏水がボックス内に届かず、従ってRRセンサーが捉えたデータが次第に小さくなったことが推定される（図-28参照）。

図-25 ボックス上部に蓄積した析出物

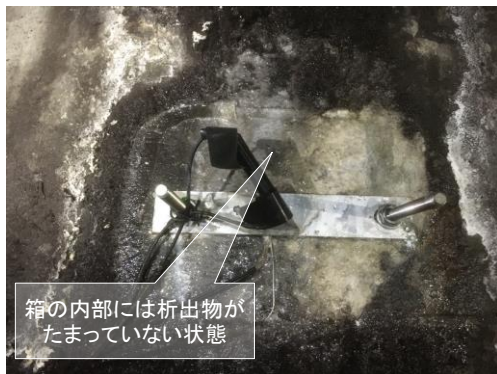
図-26 装置周辺の状態

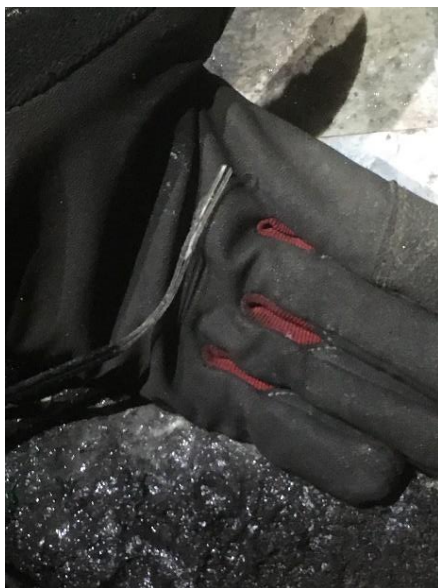
測点2では、図-27のようにセンサー先端の接着材の剥離が認められた。この機能不全状態がどれだけの時間をかけて起こったかについては不明であるが、装置の取り付け具合、通過する電車からの振動など複雑な要因が絡んでいた可能性があり、それが2019年7月以降の計測データに影響を及ぼしていたと考えられる。

図-27 接着剤が剥離した測点2のRRセンサー

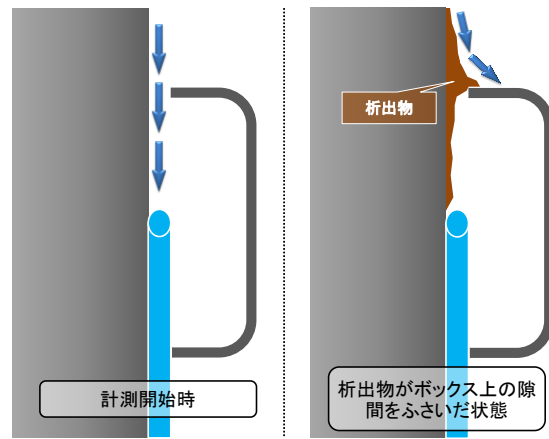
図-28 析出物の蓄積により漏水計測が影響を受けるメカニズム (測点1)
