# トンネル路面下空洞の 発生メカニズム解明と対策検討

Aトンネルの対象路線における路面下空洞調査実施者より, トンネルの路面(コンクリート舗装)下に空洞が発生している可能性があるとの情報提供があった. これに基づき路面下空洞を把握するためにコア抜き調査を行った. その結果, 坑口付近から坑内に向かって延長約200m, 幅50cm以上, 厚さ60cm程度の空洞が確認された. さらに, この空洞の発生メカニズムを解明するために, トレーサー試験での中央排水管内の排水状況確認, 中央排水管内に自走式カメラを走行させての中央排水管内の状況確認を実施した. 調査の結果, 中央排水管内の破損部分などから土砂が流出した形跡が確認され, これが空洞発生の原因と推察した. 空洞対策方法として中央排水管の再設置, 地山の緩み部分の置き換え, 空洞部分の単粒度碎石充填を検討した.

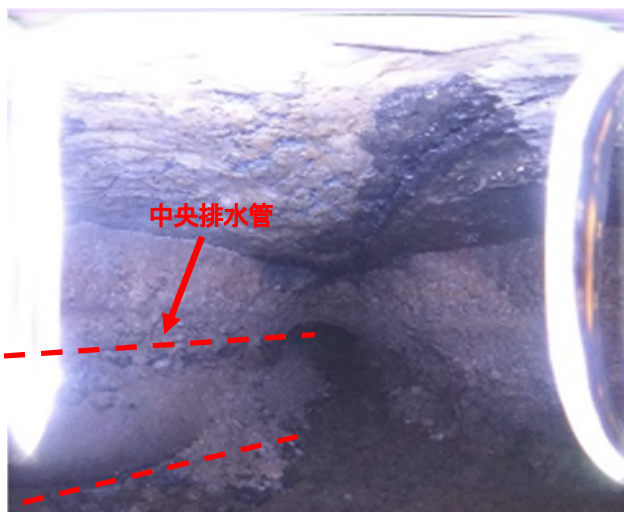
調査の結果, 中央排水管に沿って延長約 200m, 幅 50 cm以上, 厚さ 60 cm程度の空洞が確認された(写真-1).

また, 空洞直下の地山は粘土混じり砂礫状で, 緩みは最大で1m程度あり, 換算N値0~5程度であった. 空洞は起点側坑口19.3m地点から214.9mに分布しており, 常時地下水は認められないが, 降雨後には地下水が下

写真-1 トンネル路面下の空洞状況

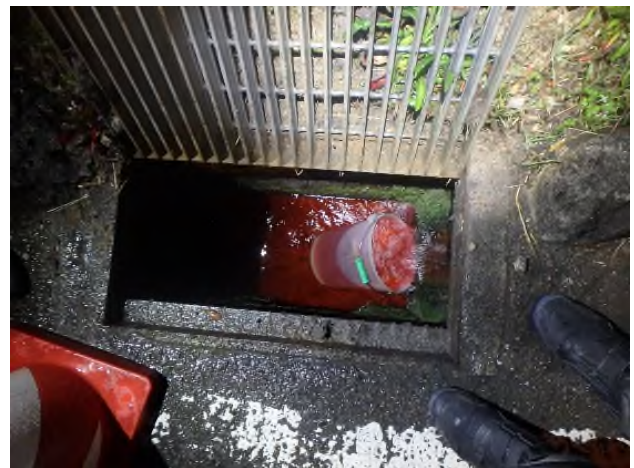
路面下空洞の発生メカニズムを把握するため、トレーサー試験および自走式カメラを追加実施し地山の流出経路を検討することとした。トレーサー試験では空洞が確認されたコア抜き孔より食紅を添加した水を注水し、坑外の側溝に流れ出る紅色の水を確認した(写真-3)。しかし、中央排水管にどの程度のトレーサー水が流入したかは不明であった。

写真-3 坑外の側溝に排水されたトレーサー水

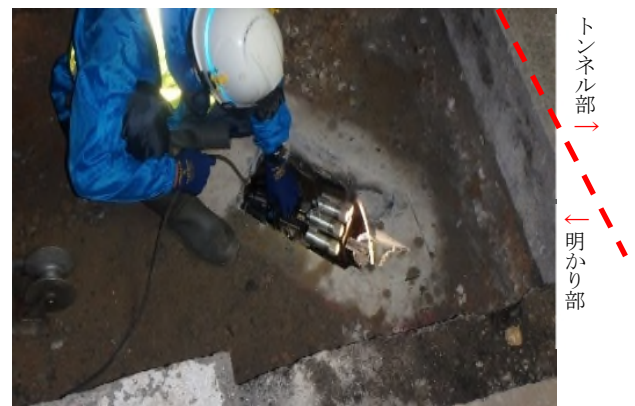
自走式カメラは、写真-4のとおりトンネル部直近の明

かり部のアスファルト舗装を開削して中央排水管の一部を切り取り、自走式カメラを挿入し管内の状況を撮影した。その結果、中央排水管には2.0m毎に開口を伴うジョイントおよび0.4m毎に千鳥配置の有孔部が全周に設置され、地下水が管から排水される状態であった。さらに起点から14.0m地点のジョイントは大きく変形し破損していることも確認された(写真-5)

写真-4 自走式カメラ観察状況

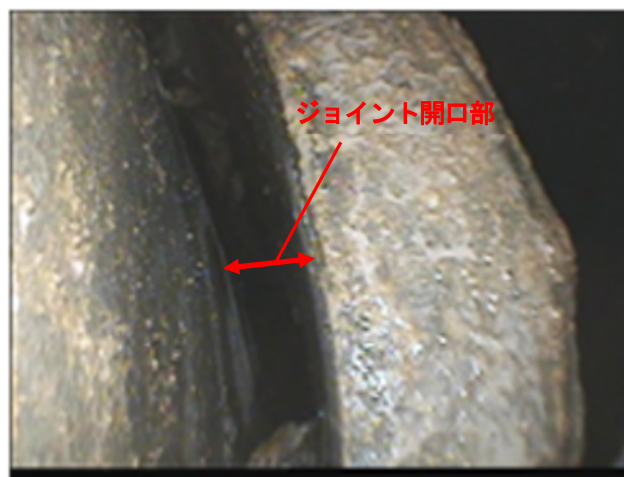
流側の坑口方向に流れることがわかった。また中央排水管は有孔管であり、吸出し防止材は巻かれていなかった。ジョイントには 1cm 程度の開口部が認められた(写真-2)。しかし、空洞域下流側には空洞を形成したであろう地山の流出経路を確認することができず、空洞発生メカニズムを正確に把握しなければトンネルを長期的に安定させる修繕設計はできないと考えた。

写真-2 中央排水管のジョイント開口部

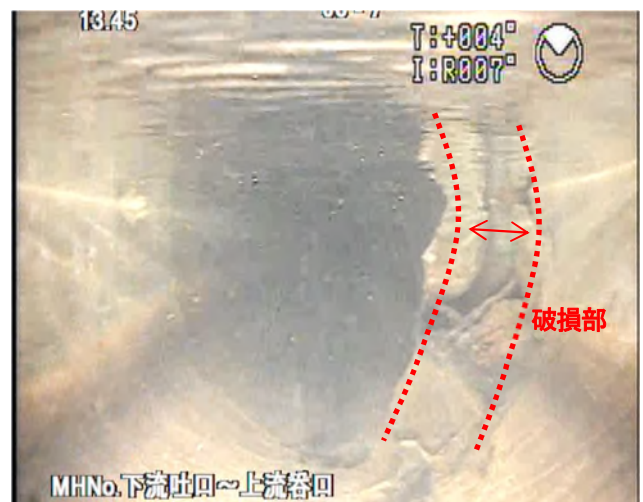
写真-5 中央排水管内部の破損部

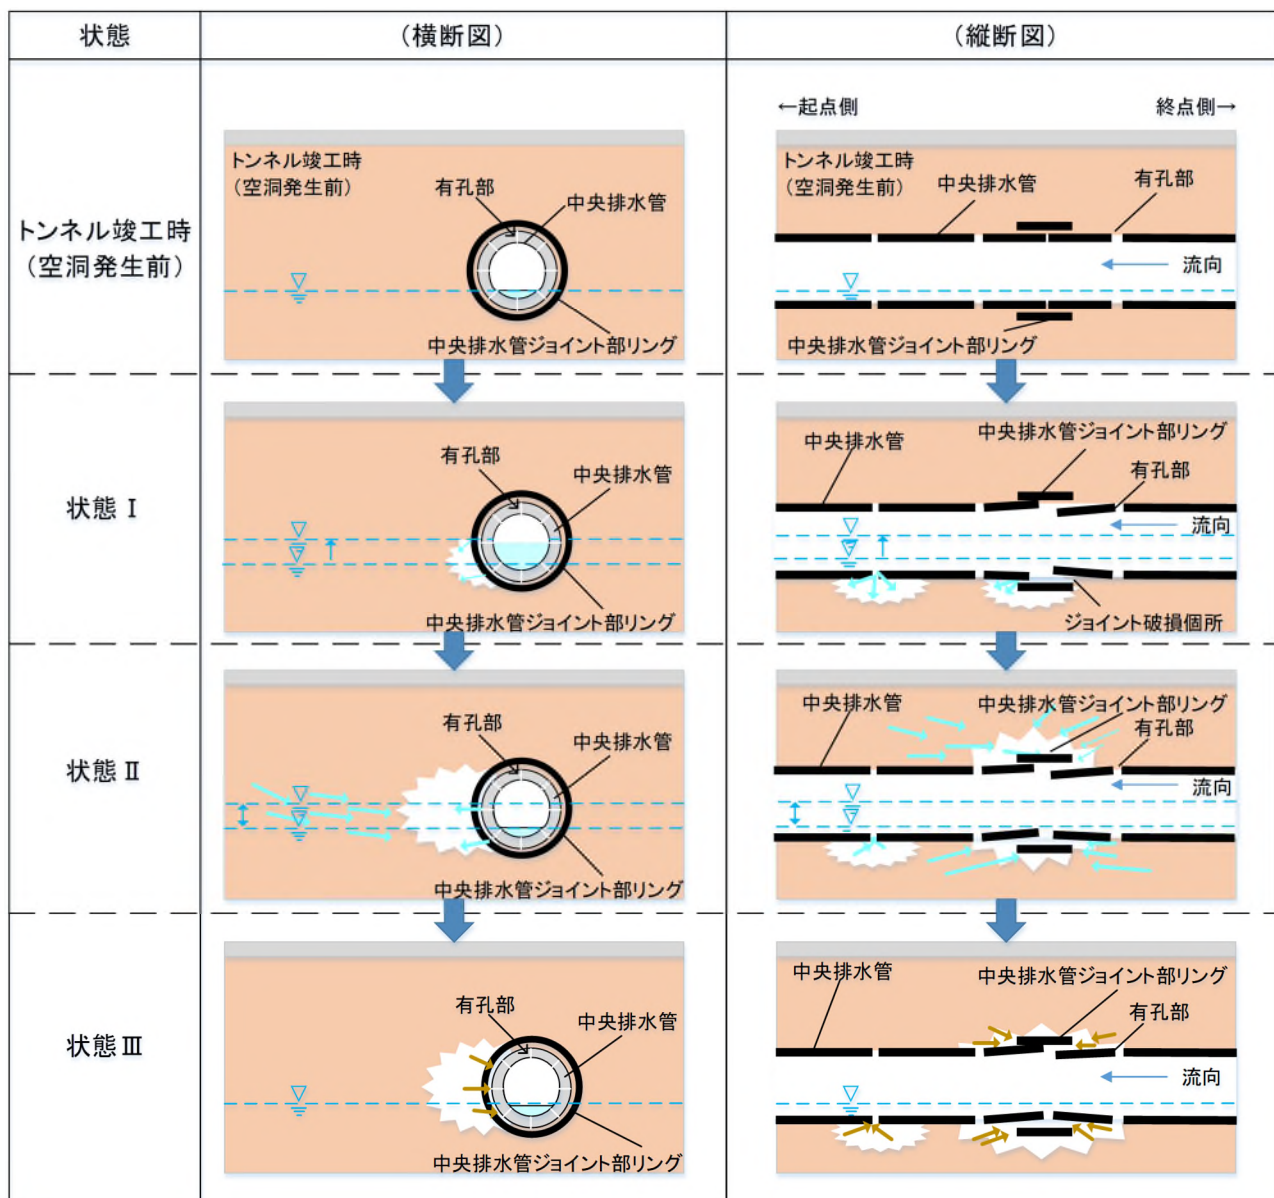
図-1 空洞発生メカニズム

以上のことから空洞のメカニズムとして次のことが推察される（図-1）。

状態Ⅰ：地下水位が上昇した際に、中央排水管を流れる排水が中央排水管ジョイント部および中央排水管の有孔部より流出し、中央排水管周辺の埋戻し材を侵食する。

状態Ⅱ：地下水位が上下した際に、状態Ⅰで発生した空洞に中央排水管のジョイント部や有孔部より流出した排水や周辺の地下水が流入し、空洞が広がる。

状態Ⅲ：侵食された埋戻し材は、①排水管内の水量が低下する際にジョイント部や有孔部から管内に流入する、もしくは②上流側の空洞内で侵食された土砂は、空洞内を通じて下流側へ移動して堆積し徐々に中央排水管から流出する。

状態Ⅰ、Ⅱ、Ⅲの繰り返しにより、空洞が発生および拡大したものと推察した。
