地すべり被害を受けた道路トンネルへの On-Site Visualization 技術を活用した動態監視

DINAMIC MONITOORING WITH ON-SITE VISUALIZATION TECHNOLOGY FOR THE DAMAGED ROAD TUNNEL BY LANDSLIDE

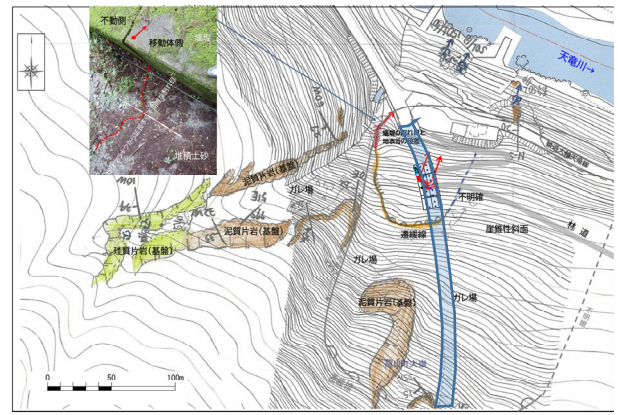
図-1 トンネル損傷区間と上部斜面の関係

浜松市が管理する一般国道 152 号秋葉トンネルは、2002 年に供用を開始した NATM による道路トンネルである。本トンネルは供用開始後 18 年にわたり適切に維持管理されていたが、2020 年 7 月の豪雨により坑口上部の斜面に地すべり変状が発生し、トンネル覆工が坑口から 4~6 スパンの 3 スパン (31.5m) の区間にわたりせん断破壊され損傷を受けた (図-1, 3)。

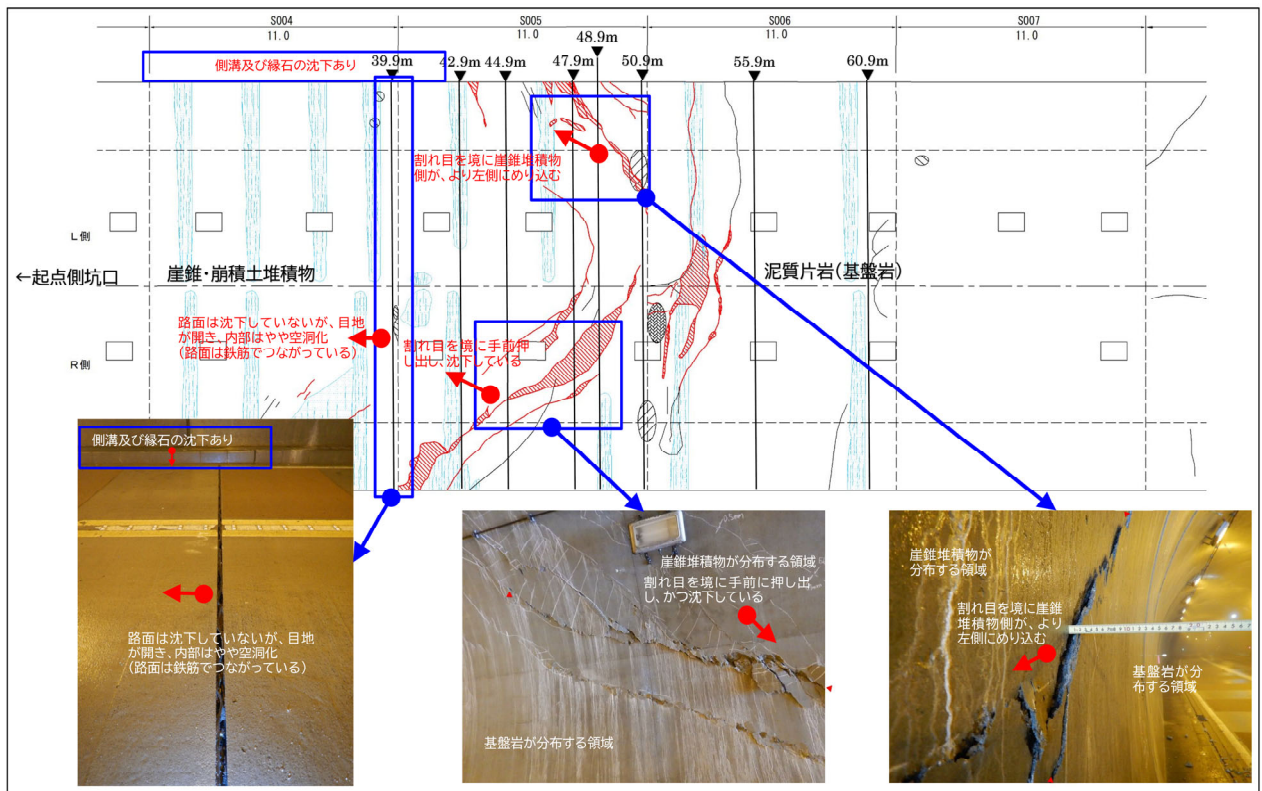
図-3 トンネル損傷の状況 (変状展開図)

被災程度は、地すべり挙動によるせん断により 2 スパンで覆工に大規模で連続したひび割れが発生、アーチ部コンクリートがブロック化し、残る 1 スパンは覆工側部に密集したひび割れが発生した。幸い大ブロックが落下することはなく利用者被害はなかったが、そのままではブロック落下の危険があり、一般通行を再開できる状況ではなかった。

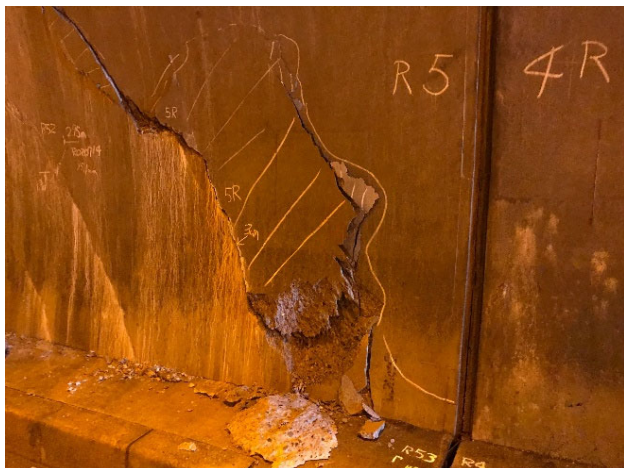
図-6 一次はく落防止措置

トンネルの損傷原因が坑口上部の地すべり挙動によるものであることは想像されたが、変動が収束していることは初期には確認できず、原因も明確ではなかったため降雨や地震によりトンネルに新たな損傷が生じる危険性があった。さらに覆工、路面の損傷と同様、インバートも損傷していることが予想され、試掘により確認する必要がある。掘削による断面内荷重の変化により損傷ブロックが落下する危険性もあることから、まずFRPネットと押さえ金具により一次はく落防止を設置し（図-6）、その後、調査および計測監視を並行しつつインバートの損傷状況を確認することとした。また、トンネル坑内および坑外から水抜きボーリングを実施し、上部斜面の地下水位を低下させることとした。

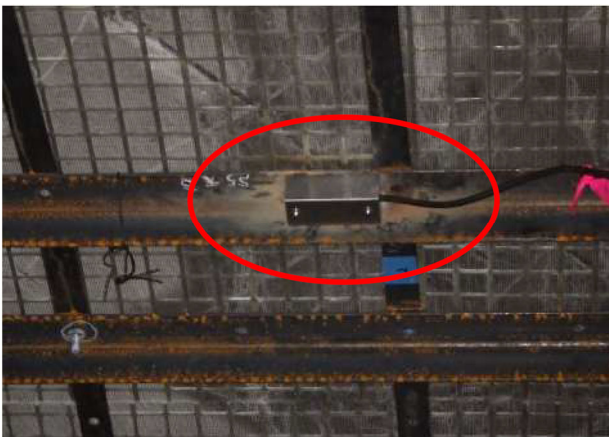
図-8 一次はく落防止に設置したひずみ計

これらのうち、落下の危険性ある覆工ブロックの挙動は、変位とともに一次はく落防止のFRPネットを定着させる鋼材の応力をひずみ計により観測するとした。これは、かみ合いにより落下を免れている覆工ブロックが変位の進展により脱落した際に鋼材に発生するひずみを検知しようとするもので、本計測の目的である損傷部下での作業安全性を確保する目的に沿うものとなっている。
