トンネル覆工コンクリートの 施工時のPDCAによる品質向上効果の報告

河津トンネル小鍋地区工事は、国土交通省中部地方整備局発注の2車線道路トンネル新設工事であり、全長1,884mの河津トンネルのうち小鍋地区側の約500mを施工する。本工事は国土交通省中部地方整備局のトンネル覆工コンクリートの品質確保対策の試行工事に選定され、品質確保を目的として活動している土木学会コンクリート356委員会の指導のもと、施工時の覆工コンクリートに発生する不具合の抑制と表層品質向上を目的とした施工状況確認と改善措置の実施に取り組んだ。「施工状況把握チェックシート」及び「表層目視評価シート」を活用し、コンクリート表層の品質を評価し、その都度、施工の改善事項をまとめて次の施工に反映した。コンクリートのスランプ、打込み・締固め方法、養生方法等に工夫を講じ、「剥離」, 「気泡」, 「水はしり・砂すじ」, 「色むら, 打重ね線」の改善効果を確認できた。

REPORT ON QUALITY IMPROVING EFFECT DUE TO PDCA DURING CONSTRUCTION OF TUNNEL LINING CONCRETE

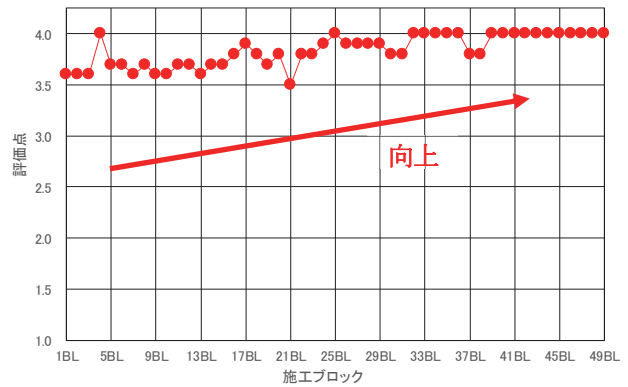
図-9 はく離評価点の推移

具体的に実施したはく離対策は、自動ケレン機を10BLから採用し、ケレン不足を解消した。(写真-3参照) また外気温が低下してくる秋頃からは、セントル加温養生用の面状発熱体を設置できない箇所では、投光器、ハロゲンヒータによる給熱養生を行い、天端部では型枠バイブレータをかける位置を4箇所から8箇所に増やした。また貫通後は、トンネル内を通る風によるセントル天端部内の温度低下防止のために養生シートを設置した。この結果、図-9に示すように剥離評価点は、当初

3.6点台から徐々に向上し、約半数のBLに至るとほぼ満点の4点近くとなった。

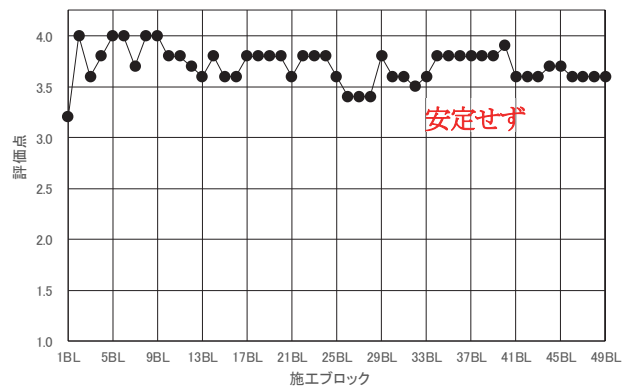
図-10 気泡評価点の推移

気泡への対策としては、バイブレータをかける秒数や気泡が多い側壁部では型枠外から振動バイブレータをかけ、バイブレータの掛け過ぎと思われる箇所では、バイブレータの径を50mmから40mmに変更した。しかし気泡評価点の推移としては図-10に示すように、当初から終了にかけて全般的にばらつきがあり、安定しない結果となった。

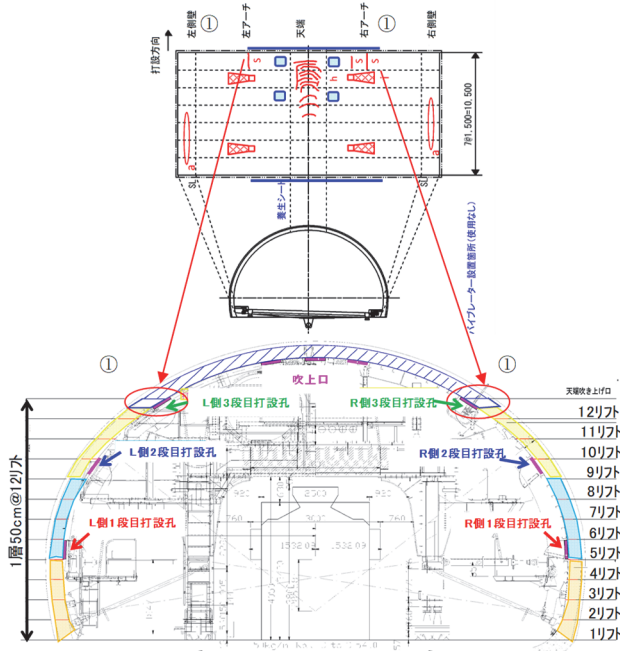
図-11 覆工16BL 水はしり・砂すじの位置図

水はしり・砂すじへの対策としては、図-11に示すように覆工コンクリートの全高7.5mを15リフトに分け、5、9、12リフトの高さに打設孔を設けている。13リフト以上の3リフト目からは、吹上げとなる。

この際に図-11中の①に示す切羽側の検査窓の下部の打継目で水はしりが確認されバイブレータの不足箇所が見られた。そこで、25BLからは吹上げ打設に切り替え

る直後に打重ね高さを確認し次の層を打設する時に層境にバイブレータを挿入することを協力会社と実施した勉強会で決定した。

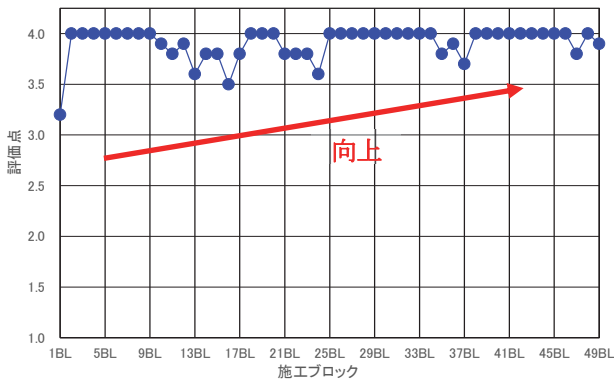
図-12 水はしり・砂すじ評価点の推移

水はしり・砂すじの評価点は、**図-12**に示すように9～16BLと21～24BLで3.7点台となったが他のBLではほぼ満点の4点であった。

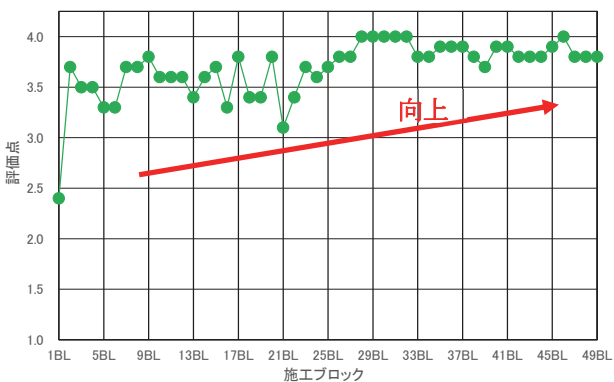
図-13 色むら・うち重ね線の評価点

色むら、打重ね線については、剥離する時の現象と同

様に、バイブレータの締固め不足が原因であることが確認できた。また剥離剤が鋼製のセントルに馴染まないことによる色むらが確認され、噴霧するタイミングを打設当日から前日の作業終わりに噴霧することで解消することが出来た。評価点についても、**図-13**に示すように対策をした28BL以降3.7点～4点と向上した。
