施工時データと点群データを活用した シールドトンネルの変状要因分析

ESTIMATION OF DAMAGE FACTORS IN SHIELD TUNNELS USING CONSTRUCTION DATA AND POINT CLOUD DATA

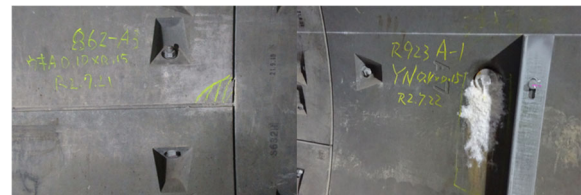
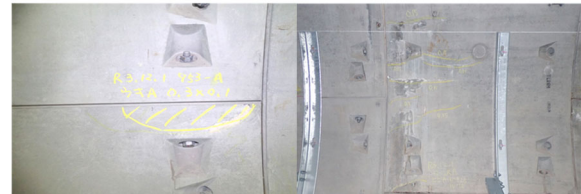
写真-1 代表的な変状

-1 に示す。確認された変状としては、セグメント隅角部・継手部・継手面のうき・はく離（欠けも含む）、注入孔からの漏水、クラック、遊離石灰の析出等である。

a) 隅角部のうき b) 注入孔からの漏水（遊離石灰）

c) セグメント継手部のうき d) 縦断方向のひび割れ

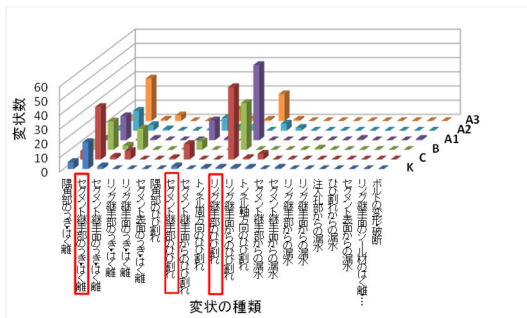
図-1 A トンネルの変状種類及び変状箇所

図-1 に A トンネルで確認された全変状について、変状の種類と変状箇所を示す。なお、本調査で分類・整理した変状の種類は図-2 に示す通りとし、変状数には施工時から現在までの概ね 10 年の間で補修等を行い既に回復している変状も含んでいる。図-1 より、A トンネルで確認された変状の内訳としては、セグメント継手部の

うき・はく離とリング継手部のひび割れが多く、その他、リング継手部のうき・はく離とセグメント継手部からのひび割れが多く発生していた。変状はKセグメントに隣接するB(C)セグメントだけでなく、その隣のA1・A2セグメントでも変状が確認されている状況であった。

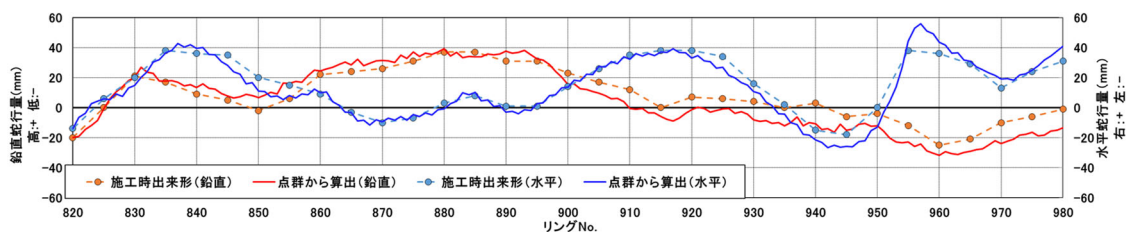
図-5 Aトンネルにおける蛇行量(破線:出来形 実線:点群)

図-5に点群データから算出した蛇行量を、図-6に点群データから算出した真円度を示す。図より、蛇行量及び真円度ともに、ばらつきはあるものの施工時と同程度の値を示していることが分かる。このことから、点群データから蛇行量及び真円度等の出来形を算出することで、施工時に一定間隔でしか取得されていないトンネル線形や内空変位のデータを補完することができるとともに、現況のトンネルの状態を確認することができると考えられる。なお、Aトンネルは供用後の外力による顕著な変状は認められておらず、施工時と現在の蛇行量及び真円度に差がないことは妥当であると考えられる。

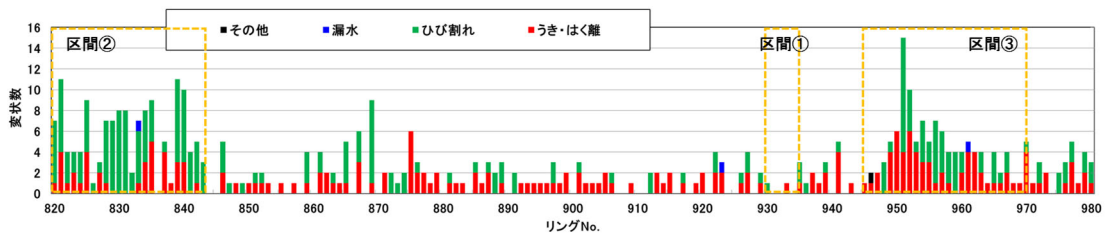
図-7 各リングの変状数内訳

図-7にAトンネルの各リングの変状数を示す。Aトンネルでは、調査対象とした全区間で概ね2個程度の変状が確認されたが、その中で特に変状が多く発生しているのは821R~845R(区間②)、950R~965R(区間③)の2区間であった。本報告ではこの2区間と比較として変状の少ない930R~935R(区間①)の計3区間に着目し分析を行った。図-8にAトンネル施工時に取得された施工時データのうち、顕著な変化が示されているデータを抜粋して示す。

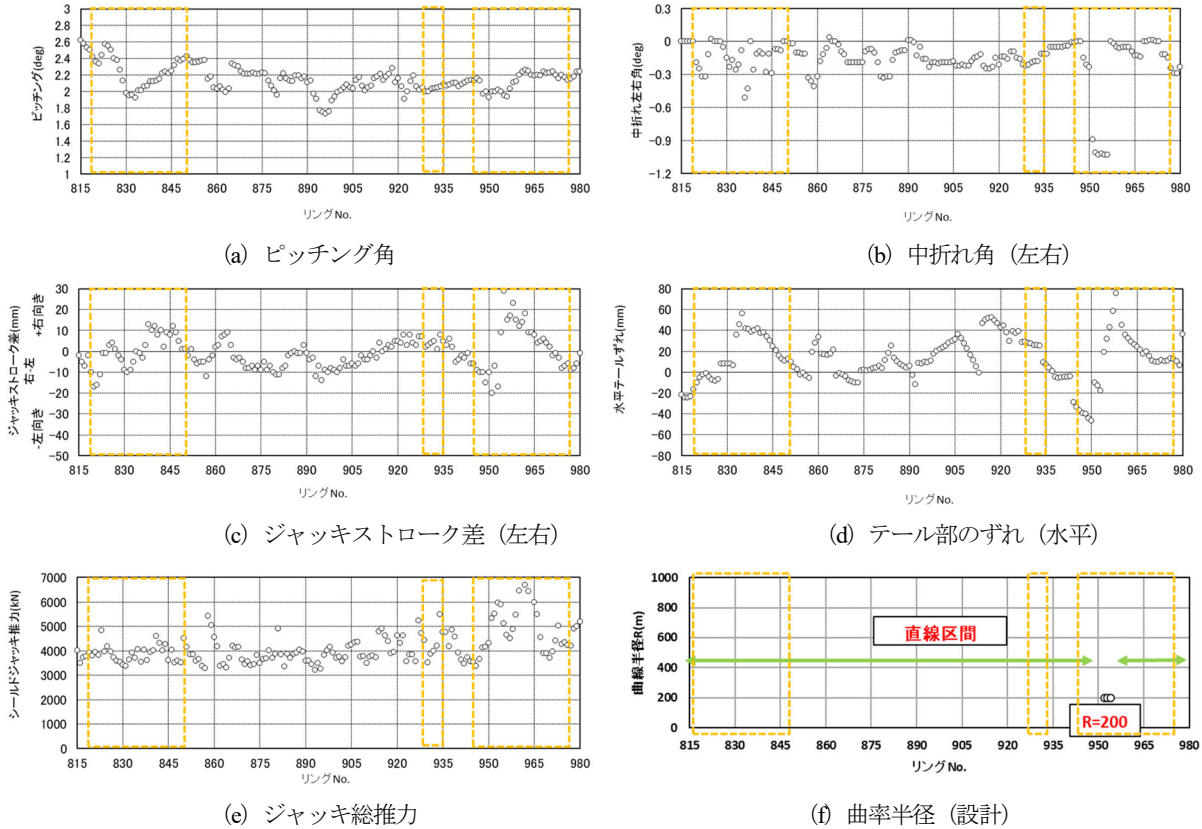
図-8 Aトンネルの施工時データ (抜粋)

ており現況の断面が何らかの理由で設計断面から変形していることが把握できる。また、図-8より、当該区間では急曲線（R=800m）施工を行ったため中折れ角の急激な変化やピッチング角の変化、左右ジャッキストローク差やテール部の水平方向のずれが拡大している。これらのことから、当該区間ではテールクリアランスの不足や隣接するセグメントの落ち込みによるKセグメント挿入時のスペース不足により目違いや目開き、トンネルの変形が発生し、これらの変状が発生した可能性が想定される。

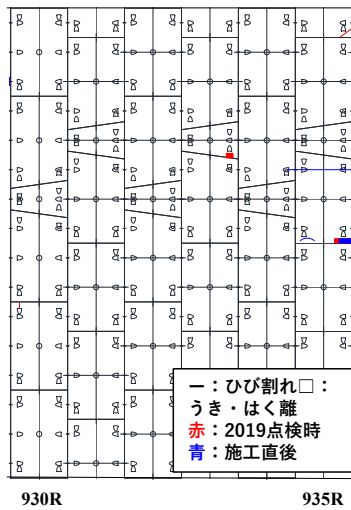
図-9 区間①の変状展開図

図-9より、この区間は前述の通りAトンネルの中でも比較的に変状が少ない区間である。図-8の施工時データに関しても局所的な変化はほぼ生じておらず、施工時にセグメントに損傷を及ぼすほどの外力が作用した可能性も小さいと考えられる。また、図-10の設計断面からの差分コンターは全体的に黄色を示しており、設計断面からのずれが少なく、真円に近い状態を保っていることがわかる。これらのことから、当該区間ではセグメントに損傷を与えるような施工時荷重は発生せず、また、供用後も外力等による変形を受けていないことが推測される。

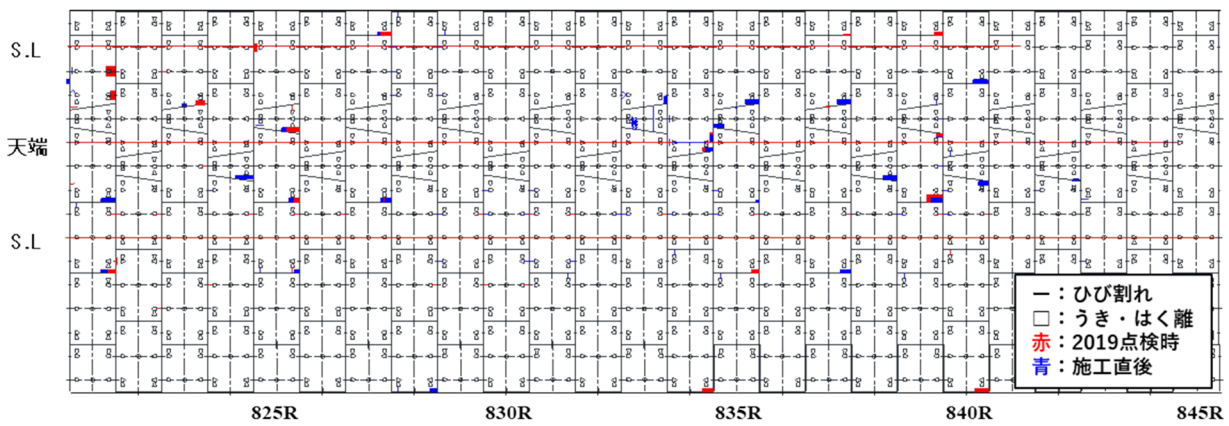
図-11 区間②の変状展開図

図-7 及び図-11 より、区間②においてはうき・はく離よりもひび割れが多く発生しており、その多くがリング継手部のひび割れであった。当該区間では鉛直蛇行量及び水平蛇行量の急激な変化 (図-5) やピッチング角、テ

ていることがわかる。これらのことから、当該区間では蛇行修正を実施したことにより局所的に縦断方向のずれが生じ、目違いが拡大したことにより、リング継手部に負荷がかかりひび割れ等が発生した可能性が考えられる。

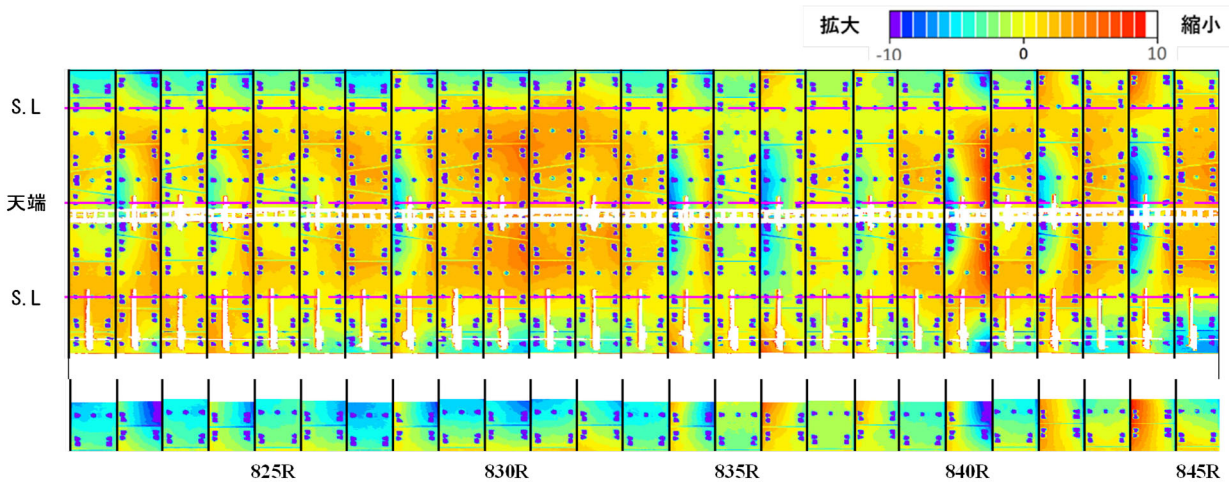
図-12 区間②の設計断面との差分コンター (スパン軸合わせ)

ール部のずれ及び左右のジャッキストロークの局所的な変化が発生しており、掘進時に蛇行修正を試みたことが推測される。また、当該区間は真円度の大きな変化は確認できない (図-6) が、図-12 の差分コンターでは、全体的な傾向としては区間①同様に設計断面からの差はずれは小さい傾向がある一方で、局所的に1リング内や隣接するリング間の縦断方向で変位量の差が大きく発生し

既往の研究において真円度の変化と変状の関係が報告されている³⁾が、点群データを用いた変形解析を行い、図-12に示すようなコンターを作図することにより、当該区間のように真円度が著しく変化していない区間での縦断方向の局所的な変位を把握し、変状が発生している箇所を予測できる可能性があることがわかった。

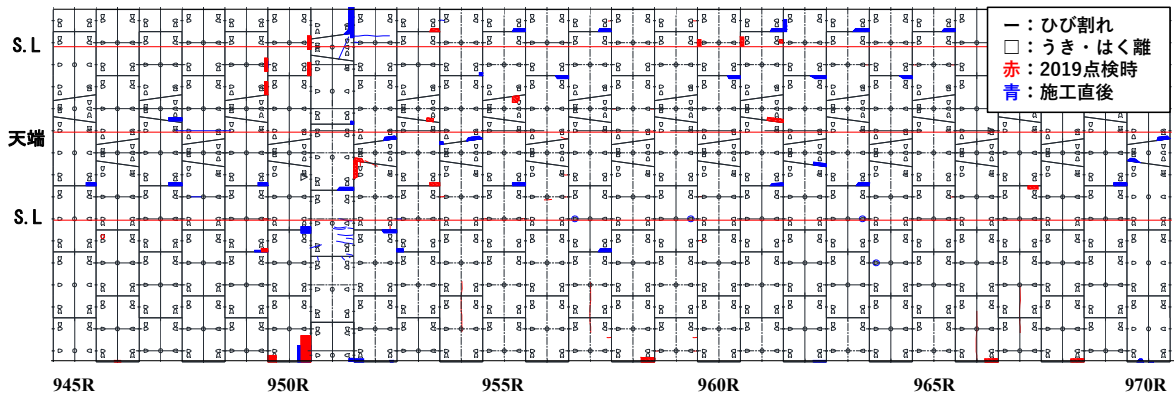
図-13 区間③の変状展開図

当該区間では、KセグメントとB・Cセグメントの継手部、B(C)セグメントとAセグメントの継手部（うき・はく離が多く発生している。当該区間では水平蛇行量が大きく変化しており（図-5）、鉛直・水平の真円度も他の区間に比べ大きく変化している（図-6）。図-14に示すコンターにおいても、全体的に変状の少ない区間①のコンター（図-10）に比べて全体的に赤くなっ

また、950R～952RではSL付近に縦断方向のひび割れとリング継手面のうき・はく離及びKセグメントに隣接するセグメントのうき・はく離が多く発生している。950R付近は直線区間から急曲線区間への移行区間であることから各データの変化が著しくなっており、他のリングに比べテールクリアランスが著しく減少していた可能性が考えられる。ここで、掘進時のジャッキパターンを図-15に示す。ジャッキパターン図は切羽後方から切羽前方を見た際の左右上下を示しており、使用されたジャッキは赤色で示している。図-15からこの範囲では施工時に右側及び下部のジャッキが多く選択され、片押しとなるような極端なジャッキパターンが使用されていることがわかる。これらのことから、950R付近で考えられる変状メカニズムのイメージ図を図-16に示す。この範囲では施工時に右側及び下部のジャッキが多く選択され、他の区間に比べて偏圧やセグメントの落ち込みが顕著であった可能性が考えられる。また、片押しとなるような極端なジャッキパターンで急曲線施工を行ったため、他のリングよりもテールクリアランスが不足しており、テールとセグメントの間で競りが発生し、縦断方向のひび割れやリング間のうき等の変状が発生した可能性が考えられる。加えて、リング間の継手構造に曲がりボルトや継手面に緩衝キーと呼ばれる凹凸形状を採用していたため、継手部の変形余裕が少なく、変形時に負荷が生じやすくなっていた可能性が考えられる。
