## 幾春別川幌達布湾管工事について

北海道開発局石狩川治水事務所 大串 国弘

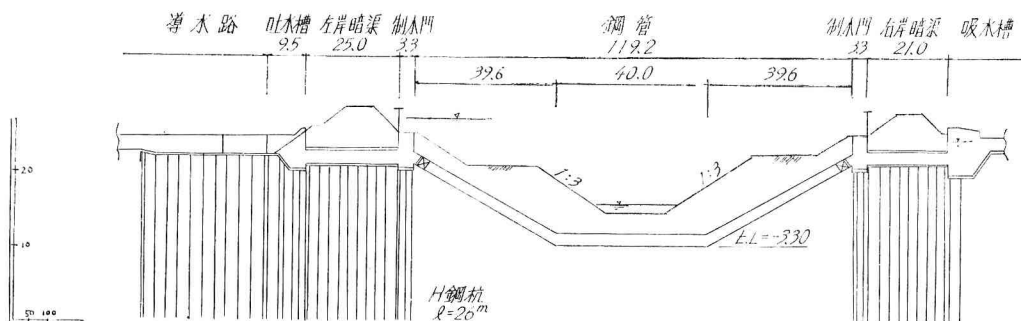
図-2 湾管一般側面図

図-2 のとおり築堤横断箇所は鉄筋コンクリートの暗渠 ( $1.8\text{ m} \times 2.0\text{ m}$ ) とした。築堤を計画断面で盛った場合基礎杭なしの鋼管では圧密沈下のため耐え得ない。基礎杭を用いるとすれば R.C. 暗渠が経済的である。基礎杭としては R.C. 杭、鋼杭が考えられるが柱状図でわかるとおり短尺杭では圧密沈下を防止出来ないで溶接継手によって長尺ものにできる鋼杭を用いることとした。制水門、吸、吐水槽も鋼杭を用い荷重のあまりかからない導水路については R.C. 杭を用いた。

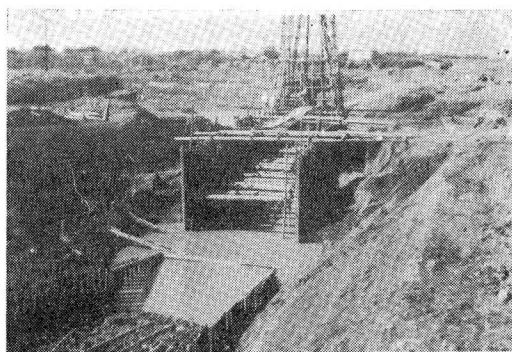
写真-2 左岸鋼矢板締め切り

高水敷高は  $E.L. = 7 \sim 8\text{ m}$  のため鋼矢板締め切りは土留矢板を兼ねさせるものとし、切深が  $6\text{ m}$  以下になる部分についてはエコシートパイル  $5\text{ m}$  のものを土留矢板として用いた。また低水路中央部の鋼管接続のため締め切りを  $4\text{ m}$  だけラップさせることとした。

高水敷は  $E.L. = 6\text{ m}$  まではまず平坦にベルトコンベアにて根掘り、低水路は足場丸太を組み、その上を高さ  $16\text{ m}$  の杭打ちやぐらを移動させながら  $1.5\text{ t}$  のモンケンにて鋼矢板の打ち込みを行なった。軟弱地層のため矢板の下りは順調であったが、鋼矢板が新しいためか、かみ合せ部の摩擦が大きく、すでに打ち込んだ矢板の共下りを生じ矢板天端は一部凹凸となってしまった。締め切り先端の隅角部は直角となり鋼矢板相互のかみ合せができないので  $\perp$  字形に打ち込み、溶接及びパッキンにより接触面からの漏水を防止

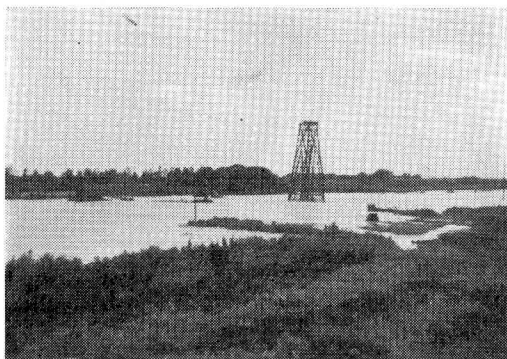
写真—3 工事カ所附近の出水状況

工事は左岸側より着手、順調に進み、締め切りを完了し、根掘りは  $E.L. = 0\text{ m}$  まで終了した。このぶんでは案ずるよりは明るい見通をたてていた矢先、7 月下旬の連続降雨、続いての 9 号台風により、石狩川は大洪水となり、本工事箇所は 8 月 5 日、 $E.L. = 11.0\text{ m}$  の水位を記録、締め切りは完全に水没してしまった。

その後も継続する降雨のため水位は下らず、8 月の 1 カ月間に締め切り高  $E.L. = 6.0\text{ m}$  を越える水位は 12 日を数えた。このため 8 月と 9 月の大半は避難や場内整理に費やし、工事の進捗など思いのほかであった。出水による被害は工期の損失だけではなく。締め切り内えの土砂の沈澱、推積はほとんどなかったが洪水の流勢により鋼矢板が震動したため、付近地層のユルミを生じ、鋼矢板にばく大な土圧がかかり、胴木、切りばりに多大の損傷を与えた。またそれに伴ない、鋼矢板がベンドし鋼矢板の引き抜きにも困難をきたしたのである。

当初、締め切りの胴木、切りばりを 2 段構えとして施工したのであるが上記の出水被害による損傷がひどいため、既設のものを補強すると同時に、これを 3 段構えとした。締め切り先端部は I ビームを矢板に溶接し、隅角部より強固なものとした。あわせて鋼矢板締め切りの上下流の高水敷地盤 (ユルミのため既にクラックが生じていた) を掘削し、鋼矢板にかかる土圧をより少なくするよう努めた。またパイプガーダーの許容変位量を大きくするため、低水路中央において支点となるような作工物を設けなくなかったのであるが、予想外の軟弱地層だったため、また再度の出水に備えて、低水路中央部に鋼管を巻いて鉄筋コンクリー
