## V—7 千歳線高架橋のクラック調査について

札幌工事局 技術管理室 正会員 斉藤 実

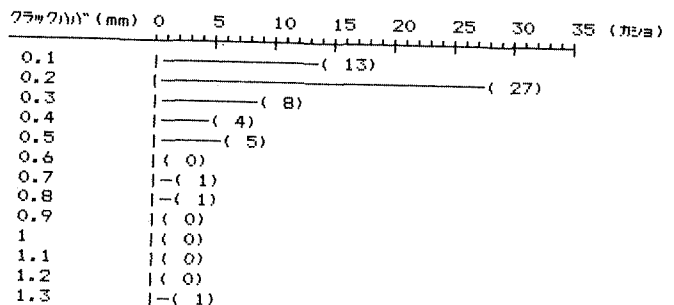
クラック ハリ” ヒストグラム

図-1は床版張出し部に発生した、ひびわれのヒストグラムである。日本コンクリート工学協会では、コンクリートのひびわれ調査・補修指針の中で、補修の要否に関するひびわれ幅の限度について、表-2のように提案している。表-2は、千歳線高架橋に於いて0.3mm以上のひびわれに対し補修の必要性を指摘している。従って20箇所以上のひびわれが補修の対象となるが、1km当りのひびわれ数に換算すると6箇所程度であり、大局的には少ないともいえる。

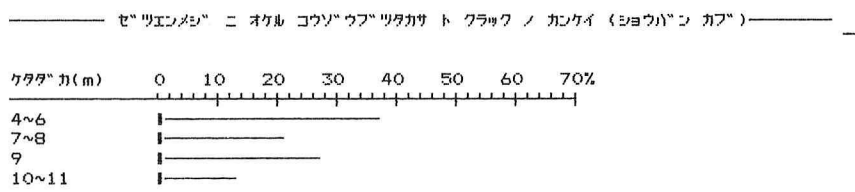
Fig-4

Fig-4、Fig-5は構造物高さとしじわれ発生度数との関係を示している。床版下部では構造物高さによる差はみられない。一方、床版上部では構造物高さ4～6mのものに集中していることが解る。ここに示す高さの種別は、言い換えると柱部、部材厚の違いであり、部材厚の小さいもの程高欄目地施工箇所にしじわれが多く現われている。これにより、上床版と柱との剛度の違いによる影響を考えたが、顕著な傾向はみられずしじわれ発生の必然的、もしくは偶発的区別の決定を下すまでに至っていない。同様に高架橋のスパン別による検討の中で、スパン30mのラーメンは25mのものをしじわれ発生度数の上で上廻っている。しかし、発生原因の推定に伴う判断資料としては乏しい。

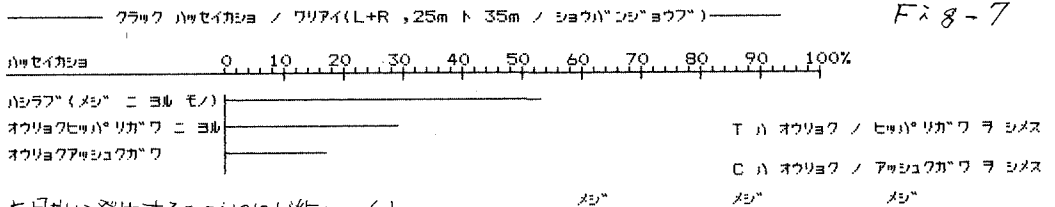
Fig-7は、高欄絶縁目地に起因すると思われるラーメン橋軸方向の応力分布とひびわれ発生度数との関係を示している。この中で柱部に発生したものを高欄絶縁目地に起因するものと考え、更に25m, 30mの各ラーメンについて応力の引張領域と圧縮領域を考慮し、各々のひびわれ発生箇所との連関をみると、応力引張側に発生するひびわれは全ひびわれ発生度数の約80%に上る(但し、柱部も加味)。

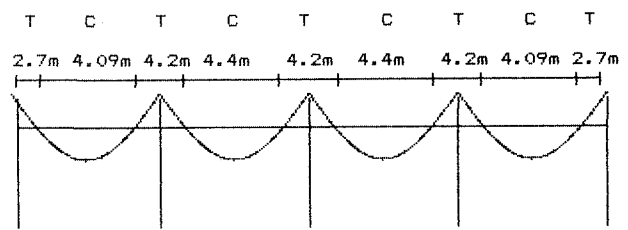
そのうち目地に発生するひびわれが約50%を示すが、これが目地に起因するものかを確かめる為に、ラーメン横断方向のひびわれ発生位置の検討を行った。表-1中の目地部に於けるダクトからの離れ0.00mのものを、絶縁目地に起因するものと判断する。これによって、高欄絶縁目地に起因するひびわれは50数%となり、先に述べた応力引張領域に発生したひびわれのうち約50%が目地に起因しているものと判断できる(Fig-8参照)。
