# I-3 3径間連続斜張橋の点検調査

石狩河口橋は昭和42年度から第1期工事に着手し、昭和47年度に完成、引続いて第2期工事を開始し、昭和51年度に全工事を完成したものであり、(図-1)第1期工事完成後、概ね十ヶ年を経過している。

3径間連続斜張橋を中心に図-2に示す7項目について昭和56、57年度に既設構造物修繕調査を実施した。

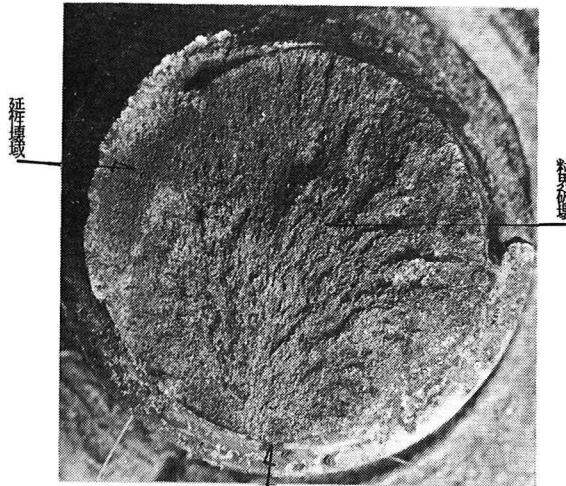
図-3. 電頭による破面のマクロ観察

- イ) 高張力ボルトの点検結果、主要な下フランジ、ウェブ、縦リブ、ザイルアンカー部、主塔について後述の2本のボルト折損を除いて全て異常はなかった。但し、風による振動抑止対策として補強した縦トラスは全数7530本の内、ゆるみ、欠落を含めて 114本の異常が発見され、架設後の施工の影響と見られ再締付をした。
- ロ) 全般的に架設環境も厳しいことから部分的には腐蝕が進んでいる箇所もあるが、箱桁内面の下フランジは排水横断勾配が緩いため滞水している、又排水装置の横導管も緩傾斜のため管内に泥が詰まり滞水の原因となり腐蝕を促進させている。
- ハ) 現場溶接部の点検では、縦リブ4ヶ所、デッキプレート橋軸方向1ヶ所30～250mm 程度のクラックが確認されたがいずれも溶接部の開先形状の不揃、溶込み不足が原因の金属表面クラックである。ただちに、ガウジングした後に適正な溶接を行い補修した。
- ニ) 箱桁下フランジの橋軸方向のボルトM22×65(F11T) 2本が折損していることが発見されたが、マクロ・ミクロ組織観察では、ソルバイト組織で不純物の介在物が認められなく、硬さ試験結果もHRC38～40とJISの30～40を満足している。

波面の電頭の結果によれば図-3に示すように起点から中央部に向って扇状脆性破壊が伝播し、周辺部に達し最終的に延性破壊したものである。原因については起点近傍のねじ谷底面の肌あれも著しく、腐蝕も多数認められ、更にボルト表面のスケールから1.8%のClイオンも検出されていることからして、ねじ谷底の腐蝕切吹き作用とボルト軸力による遅れ破壊と推定される。

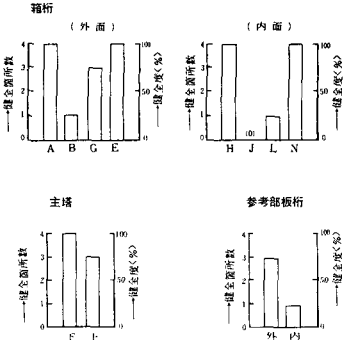
図-6. 塗膜の健全度

目視観察の内で錆の発生は図-7の通りであり、フェアリングが設置されていることもあり、腹板外面は全んど劣化も発生しておらず良好であった。下面についてはフクレが散見され、部分的な発錆も多く、固着錆となり腐蝕も進行している箇所も見られた。箱桁内部についても、ほぼ同じ傾向で下面の粉塵の沈着が多く、比較的劣化度は高く排水管周辺は固着錆となっている。塗膜インピーダンスの測定により健全と判断された箇所数を健全度として図-6に示すが、内外側面とも健全度は高いが、下面は劣化傾向を示している。

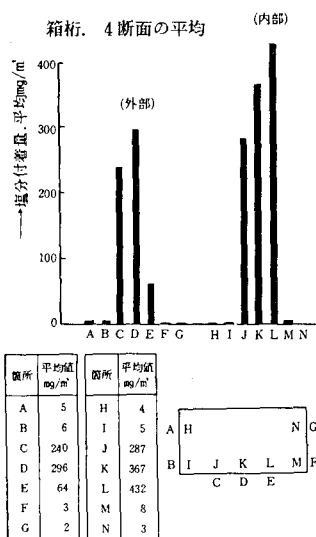
図-8. 附着塩分量

付着塩分量は箱桁内外側面で3~8mg/m<sup>2</sup>であるが下面では最大で、外面 480mg/m<sup>2</sup>、内面 740mg/m<sup>2</sup>という結果となっている。従って腐蝕要因としては日本海からの定常的な強風とそれに吹付けられる海塩粒子、河川浚渫による堆積土の粉塵の影響であることが目視観察と付着塩分量から判断される。
