## V - 6 耐候性鋼材裸使用の橋梁への適用に関する調査

北海道開発局土木試験所 正員 北野 初雄  
北海道開発局稚内開発建設部 正員 吉田 紘一  
北海道開発局土木試験所 正員 小玉 茂

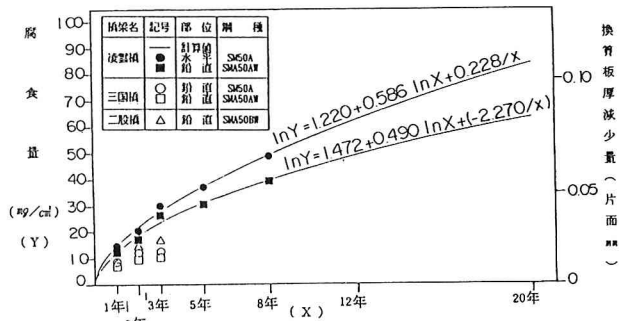
図-2 山岳地域の腐食量経年変化

なお、参考までに鋼種別の腐食量は図-2に示すように SM50A材がSMA50AW (BW)材よりも多く、腐食速度は両材ともゆっくりと進行している。橋梁別の腐食量は凌雲橋が三国橋および二股橋より多い。これは耐候

性に有効な元素の組合せや添加量、添架位置からくる暴露状態、気象因子などの要因が影響しているためと考えられる。その詳細は参考文献<sup>2)</sup>に譲る。

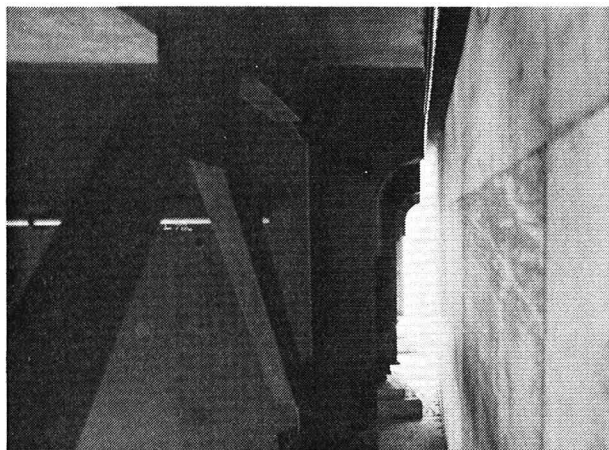
写真-1 伸縮継手下面およびけた端

れなどの痕跡は認められず、けた端切欠による風通しの配慮などあって、さび生成は順調である。その状況を写真－１、２に示す。しかし、この非排水形は写真－３に示すように排水ますで流下できない橋面水は滞水し、ごみや土砂などを招き地覆付近に堆積している。滞水は走行車両の安全性低下、跳水によるけた端周辺部材の安定さび形成の障害が懸念される。

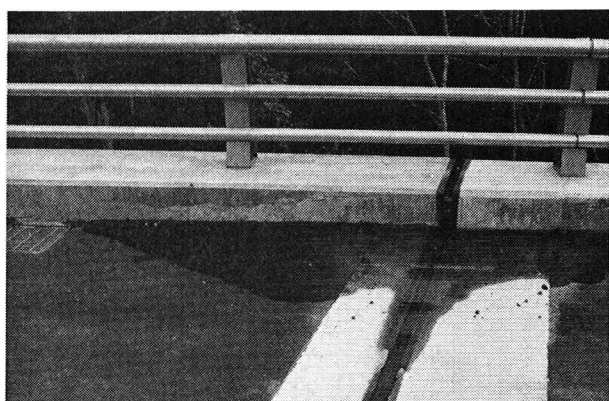
写真-3 伸縮継手上的の滞水

この対策として、排水ますまでの導水に工夫するか、山岳地域の降雨の多い橋梁では伸縮継手の端部から排水パイプを設けるなどして、その解消を図っている橋梁も見受けられる。

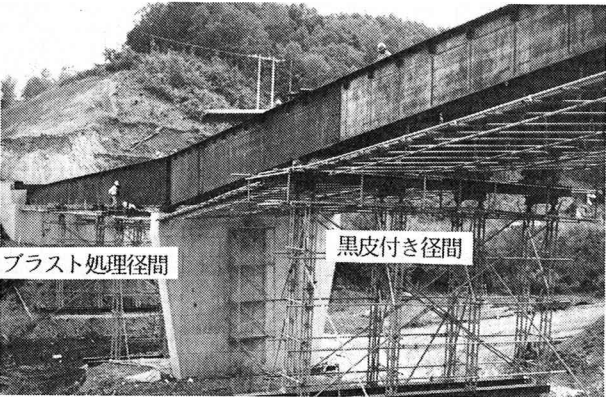
写真－４ 架設時の外観

実橋梁のうち、２径間連続げた橋の第１径間を黒皮付きの状態で、第２径間を製品ブラスト処理し、さび層の経年変化を比較している。架設時の外観を写真－４に、架設後４年経過を写真－５に示す。

架設当初は黒皮が目立ち美観も悪くブラスト処理面との差は一目瞭然である。しかし、経年ともに黒皮は剥離しさび層の暗色化に伴い黒皮、さびむらが減少している。４年を経た現在では両面の外観はほぼ同じようになってきているが、肉眼で見たさび層表面の密度は粗で荒れており、ブラストに比べち密さにかける。強固な黒皮は４年を経てもまだ剥離しない部分がある。

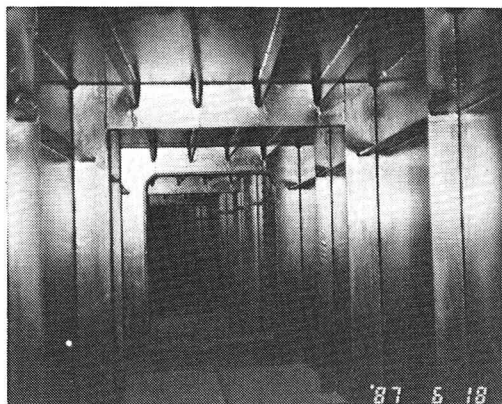
箱げた内部は雨水の侵入や結露の発生によって湿潤状態となりやすいといわれている。構造研究室では昭和62年６月から７月にかけて箱げた内の現況調査を実施した。その結果、塗装橋梁14橋中11橋は乾いていたが、3橋だけが結露現象を生じており、濃霧の発生や湿度の高い地域の2橋は特に湿潤状態が激しかった。その気象状況を表－４に示す。このようなところに裸使用する場合には、内面は塗装することが望ましい。写真－６は乾いている状態を、写真－７に調査橋梁中、最も結露が激しかった橋梁に付着した上フランジの水滴の状況を示す。

写真-6 乾いている箱げた内部

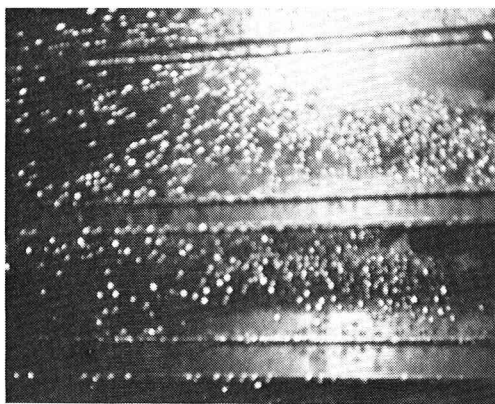
写真-7 箱げた内の結露

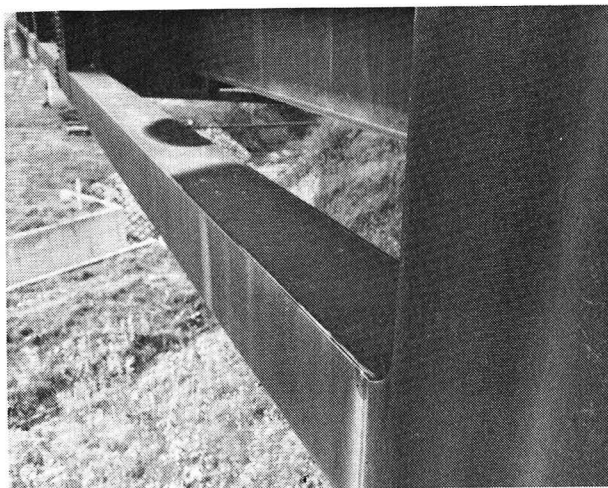
写真-8は晴天時にもかかわらずトラス橋の下弦材上面に雨水が滞水しているが、土砂の堆積例もあった。

写真-8 下弦材上の滞水

日本鉄道建設公団の施工例では、湿潤状態が長時間続かないよう主構に5%の傾斜を付けて組み立て、製作時の施工性は普通のトラスと何らかわらず、架設後の上下弦材上フランジの排水も容易に行なわれると報告<sup>3)</sup>している。

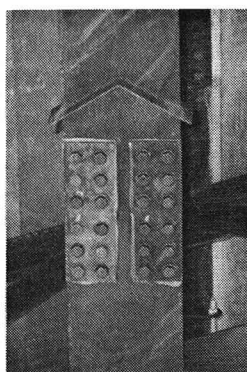
実橋梁においても写真-9に見られるように継手部の添接板は降雨や結露などの水が滞留しやすく、局部的に腐食が進行している。一例として、縦断こう配の急なところでは、主げたにV字形の水切りを設けるなどして、湿潤状態の解消を図ることも有効な手段である。

写真-9 継手部の腐食状況と水切り対策
