## I-2 鋼床版デッキプレート現場溶接部の 超音波探傷試験について

(株)帝国設計事務所 正員 東山 久雄  
北海道十勝支庁 桑原 孝  
北海道十勝支庁 竹井田博成

十勝中央大橋（全長772.50m）の中央部分は、中央径間250m、両側径間各々100mの複合斜張橋である。要目は次の通りである。

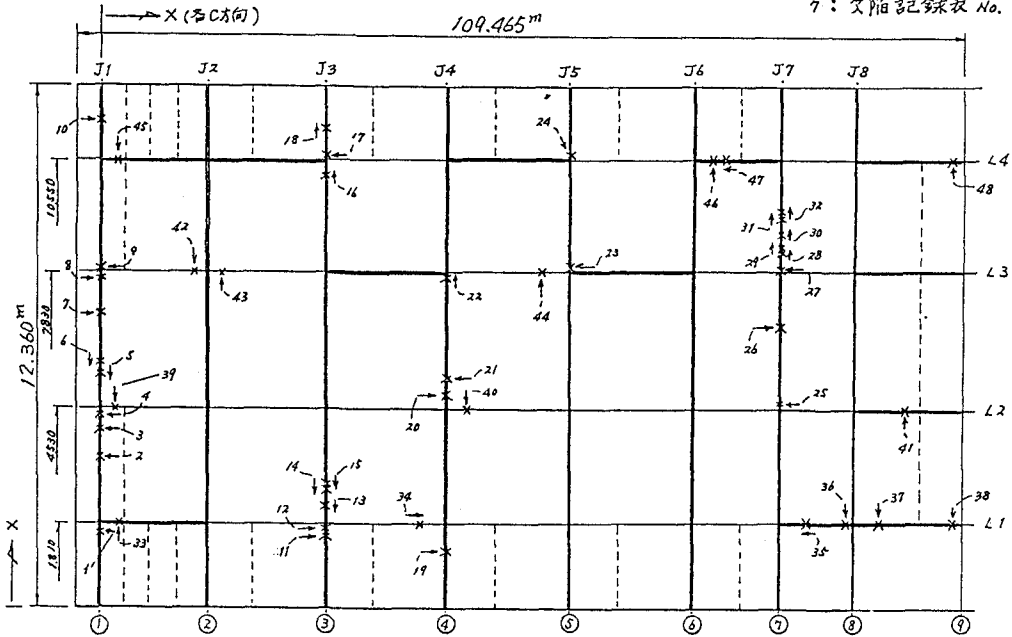
図 3-1 超音波探傷検査位置図

Ⅰ工期の溶接欠陥のUT検出箇所を図3-1、Ⅰ工期のRT、UT不合格欠陥の対比を表3-1に示す。図3-1では欠陥発生は前記の交差点、始終点に多いことを示されている。J<sub>1</sub>は板厚差があり、裏当材の密着、溶接条件が難しいところである。
