滑走路のアスファルト舗装体の挙動に関する研究

北海道大学 工学部 正員 森吉 昭博

A Research on the Behavior of Asphalt Runway

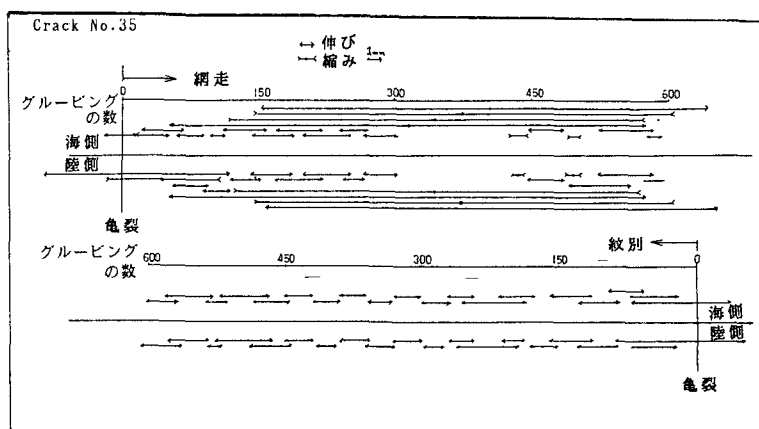
図-3 横断亀裂部付近の舗装の海側と陸側の動き

図-3は上の表の計算値A,Bをもとに各測定での基準値を決め、その基準値にたいして+ならばのび(< >) -ならば、縮み(> <)としベクトル表示したもので、海側と陸側のそれぞれの舗装体の動きを図で示した結果である。

図-3はグルーピングが舗装された直後に施工されているので、このグルーピングの幅がいかに変化したかを調べるため、スチールテープで滑走路のセンターの縦断亀裂部で海側と陸側の舗装体の動きを調べた結果である。図-3は舗設直後(グルーピング3個9.5cmとグルーピング30個95cm)との比較であり、この図より舗装は亀裂部付近はあまり移動せず、むしろ何mか離れた箇所の動きが大きい。大きく動く箇所は必ずみで $10^{-2}$ 以上に達するが未だ亀裂は発生していない。現在この箇所が元のアスファルト舗装の亀裂箇所に対応しているかどうか調査中である。

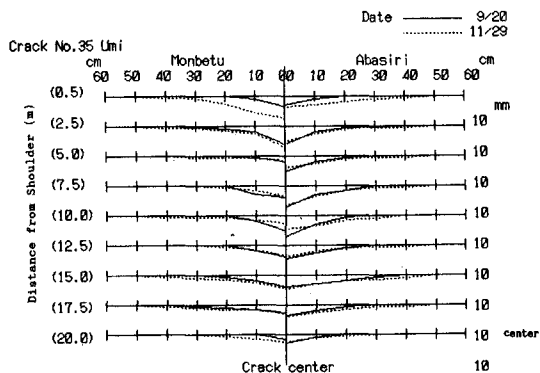
図-2 横断亀裂部の縦断変形量曲線

図-2はNo35の横断亀裂部の縦断変形量を舗装幅(40m)にわたり調査した結果の一部である。一般道路部と比較して亀裂部の舗装の落込みの変化が一様でなく、亀裂部をはさみ左右非対称である。亀裂部の落込みが最大の場所は、路肩の外側より7.5m~10mの範囲に集中していた。また横断亀裂の亀裂幅が最大となっ

ている場所は路肩付近に多くみられた。これは路肩部の舗装厚が薄いため舗装が冷えやすかつ動きやすいためと思われる。また走行車両の少ない滑走路における横断亀裂の縦断図は走行車両の多い一般道路における路肩やセンター等のほとんど荷重が直接かからない部分の横断亀裂の縦断図と形状が類似している。これらからこの落込みの原因は雨水の浸透によるためと考えられる。横断亀裂のNo. 28以降の落込みの平均影響範囲は、No. 1~No. 27の各平均影響範囲より大きい傾向にあり。これは路床の土質が、No. 1~No. 24までが泥炭、No. 24以降が砂質土であることと関係があると思われる。

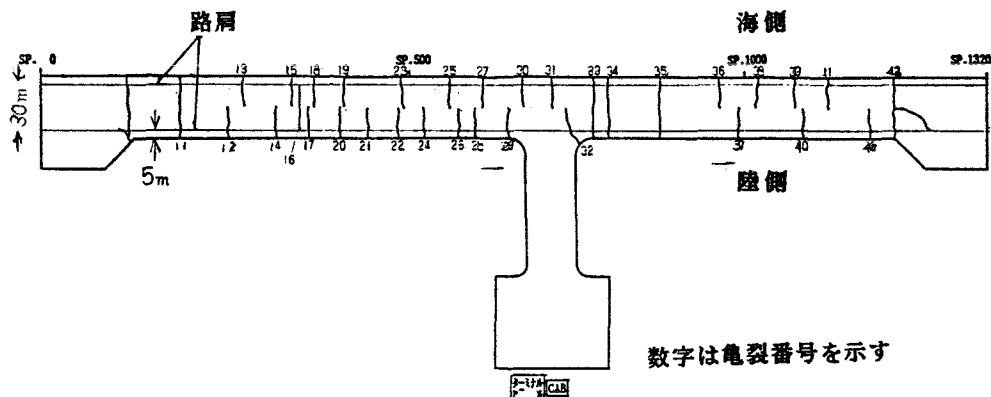
図-1 調査した滑走路の形状と亀裂

図-1は調査した(0M)空港の滑走路は全長1320 m, 幅40 mのYS-11専用の小規模の滑走路であり、海岸線に沿って建設されている。このため調査は滑走路を、センターラインで二等分して海側と、陸側に分けて表現した。図中の番号は亀裂番号を表わしている。

横断亀裂は全範囲にわたりほぼ均等に入っていて完全に横断しているものもあれば、センターライン施工目地のところで止まっているものもある。調査した亀裂は、図中のNO.11～NO.43の32本の横断亀裂である。加えてセンターラインにおける施工目地にも一部亀裂があり、変形が見られたのでこれも調査した。

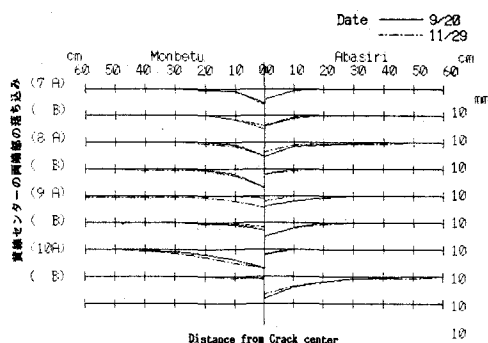
図-4 滑走路センター部の横断方向の縦断変形量曲線

図-4はセンターライン部の横断方向の舗装の落込みをペイントの両端において測定した結果を示す。舗装施工時においてはこのような舗装の落込みは考えられない。しかし、この落込み部の舗装表面のグルーピングが相当摩耗している。このことからこの箇所は縦断亀裂が生じ雨水の浸透により冬期路盤が凍結し、その結果凍上していることを示している。このセンターライン部の縦断亀裂部の幅と、横断亀裂の幅との相関は認められなかった。またセンターライン部の縦断亀裂部の舗装の落込みは海側より陸側が多く落ち込んでいる傾向にある。

以上より滑走路における亀裂部の変形状はセンターライン以外では一般道路部のそれと似ており、センターライン部では沈下が著しい。また両者共その亀裂部の舗装沈下の原因は雨水の浸透によるためと考えられる。
