# アスファルト舗装の横断亀裂上の オーバーレイに関する研究

北海道大学 正 員 森吉 昭博  
学生員 川越 洋  
学生員 高橋 茂樹

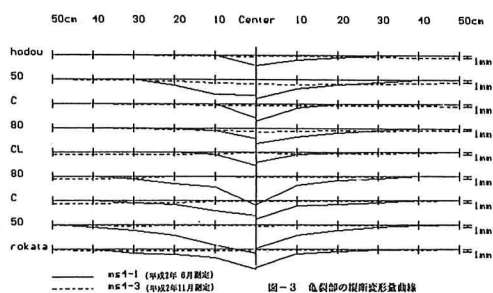
図-3 亀裂部の断面形状量値線

先に示した方法で測定された値をもとに図-3のようなグラフ図をクラック毎に描く。これよりオーバーレイする前の測定では、路肩白線部内側50cmの地点とセンターラインより内側80cmの部分、つまり車の走行部分に近いところが大きく落ち込んでいる。11月の測定では、旧舗装体において傷みの大きいクラック上の地点は、舗装が少し落ち込んで来ているものがあるのに対し、他の地点は平坦の所が多く、寒くなるに伴い全体に盛り上がりてきているところもある。これは、局部凍上を起こしているためと思われる。

また右図のグラフにおいて、図の水平線と折れ線に囲まれた部分の面積（縦断面積）を亀裂の前後別々にして求めると、旧舗装体については、やはり50cmと80cmの地点が特に大きい値を示した。

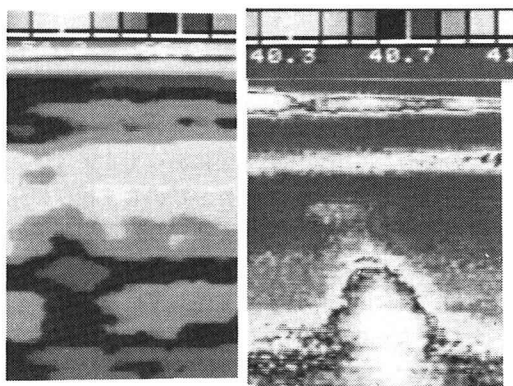
施工時（6月）において、シールし、その後オーバーレイした直後の表層を赤外線カメラで撮ると、施工時から亀裂部上面の舗装表面に、若干高温部が見られた箇所があった。またプリスタリングも円形の高温部として見られた。施工後3ヵ月経過した後でも、この高温部は消えない。（写真-1、2）プリスタリングを起こした部分は、コアを抜くとアスファルト層がうまく付着せずに剥離していることが調べられており、これよりシールした部分でもなんらかの異常が発生していると思われる。

写真-1 a: 施工直後のクラック付近の表層  
b: 3ヶ月後のクラック付近の表層

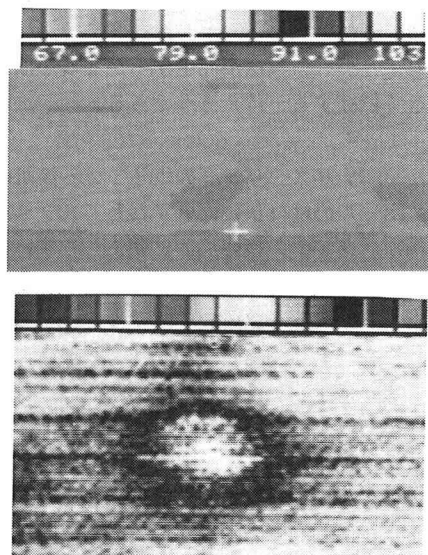
写真-2 a: 施工直後の表層（プリスタリング）  
b: 3ヶ月後の表層（プリスタリング）

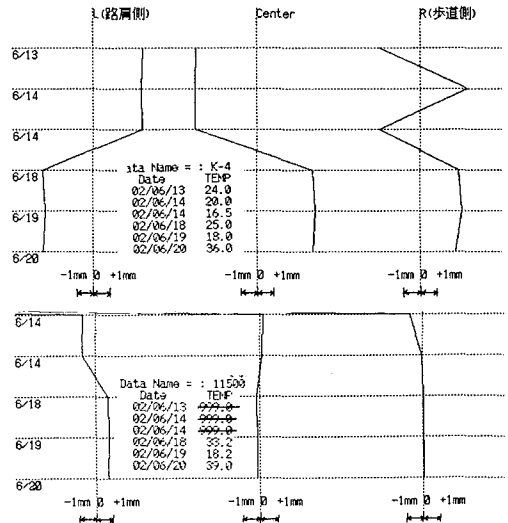
旧舗装体の亀裂付近の舗装表面の水平方向の動きは、場所により各々違う。つまり、クラックの動きは1本1本違うことがわかる。またクラック付近の舗装の方が、クラックのない所より動きが大きい。（図-4参照）特にこの動きの大きい箇所を調べると、その7割以上が

旧舗装体の落ち込み量が多い地点であることがわかった。このことから、クラック付近の舗装は、鉛直方向にも水平方向にも動いていると言えそうである。

図-4 上: クラックのある地点の表層の水平の動き  
下: クラックのない地点の表層の水平の動き
