### 北海道の魚道について

開発土木研究所 正員 村上裕子  
正員 吉井厚志  
正員 渡辺和好

Fishways in Hokkaido

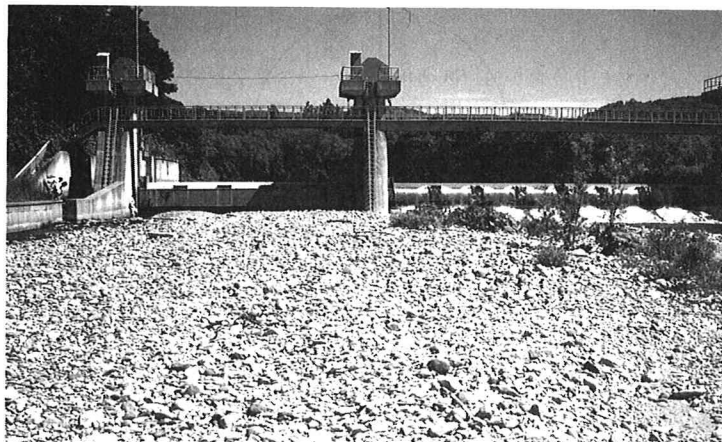
写－１ 下流堆積の例１

③下流堆積があると、魚道の入り口を見つけづらくなる。特にサケ・マスなど大型の魚類は、堆積によって入り口までの水深が浅くなると魚道にたどりつけない場合が考えられる。写－１、２は下流堆積が発生している魚道の例である。魚道の入口周辺に土砂が堆積している。ここでは、本川から魚道までの水深が深いところでも５cmほどであった。

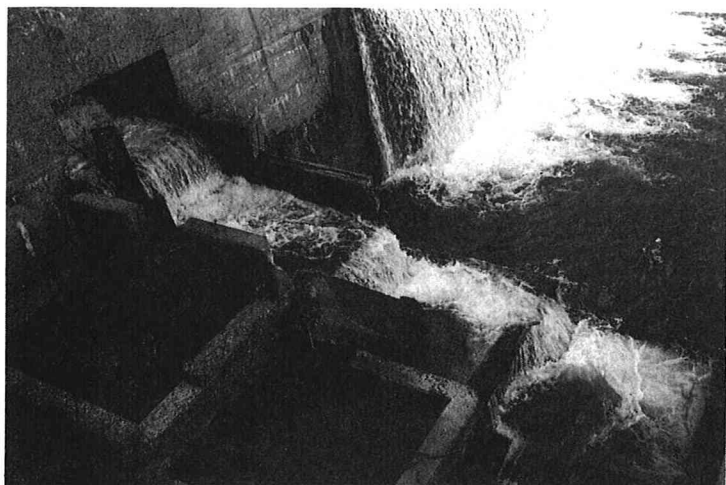
写－３ 魚道の破損の例

⑥魚道の破損の原因は不明であるが、写－３のような破損の場合は破損したプールが水叩きのようになっていて、遡上に支障をきたしていると考えることができる。
