## 実河川における河道形状と河岸侵食

Plane Form of River Banks and Its Erosion

by Mikio KUROKI, Kazunori OKABE and Tadaoki ITAKURA

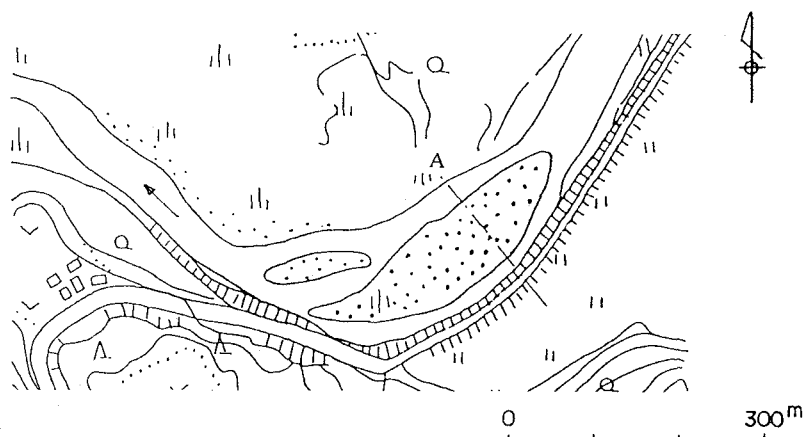
図-1 S川の河岸侵食調査地点付近の平面形状

調査地点付近の河道平面形状は図-1に示す通りである。調査地点は図中のA点を中心にした右岸の河岸である。調査地点の前面には中州が存在している。1976年および1983年の航空写真と比較すると、この中州はここ10年程度は安定しているようであり、現地の植生状況からも確認できる。また、水路は中州により2本に分かれているが、左岸側水路はほとんど閉塞状態にあり、低水時には調査河岸前面の右岸水路に流れが集中している。

侵食の平面形状に着目すると、円弧の弦の長さはほぼ100~120mであり、図-1の平面形に見られる中州の波長に比べるとずっと短い。これは、現在の侵食が右岸水路のディメンションによって定まる水流の蛇行に規定されていることを推定させる。

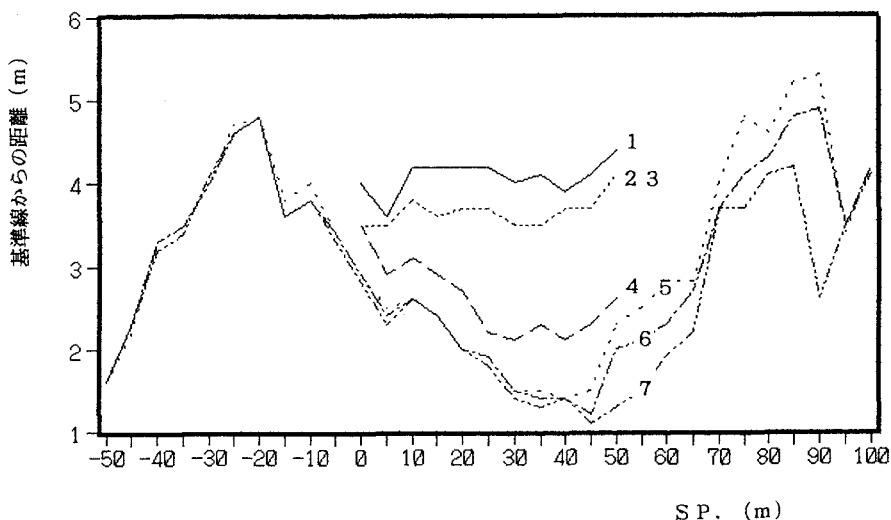
図-2 S川の河岸侵食の進行状況

河岸侵食調査は、A地点を中心に河岸とほぼ並行に調査基線を設けて低水路河岸天端までの距離の変化を調べると共に、河岸横断面形状の測量を行った。初年度、調査範囲は2次元的な侵食を想定して50mとしたが、次第に縦断方向の変化が顕在化したため2年度からは調査範囲を150mに延長した。図-2に河岸侵食の進行状況の調査結果を示す。

侵食の進行過程はおおむね3つの段階に区分できる。第一の段階は、縦断方向にはほぼ様な侵食と見なされた時期である。1990年中ごろまでがこの時期にあたり、時期別の平均後退量は、前年11月から5月までの間に50cmであり、5月から8月の間はほとんど変化が生じていない。

第2の段階は、侵食の平面形状が目だって円弧状を呈するようになった時期であり、1991年中ごろまでがこの時期に当たる。1990年8月から1991年6月までの間に1mを超える後退量を記録した。

第3段階では、円弧の頂点付近の侵食はほぼ止まり、下流側の侵食が目立つようになる。侵食が顕著な区間の平均後退量は、1991年6月から9月、9月から11月のいずれの時期もほぼ30cmから50cmであり、現在も進行中のように見える。

観測期間別の出水のピーク流量を調べると表-1のようである。侵食の発生する限界流量を調べると、第一段階では $80\text{ m}^3/\text{s}$ 程度の流量でも河岸侵食が発生していないのに対して、第3段階では $60\text{ m}^3/\text{s}$ 程度でも下流側の河岸侵食が進行しており、平面形状との関係が小さくないことが推定される。

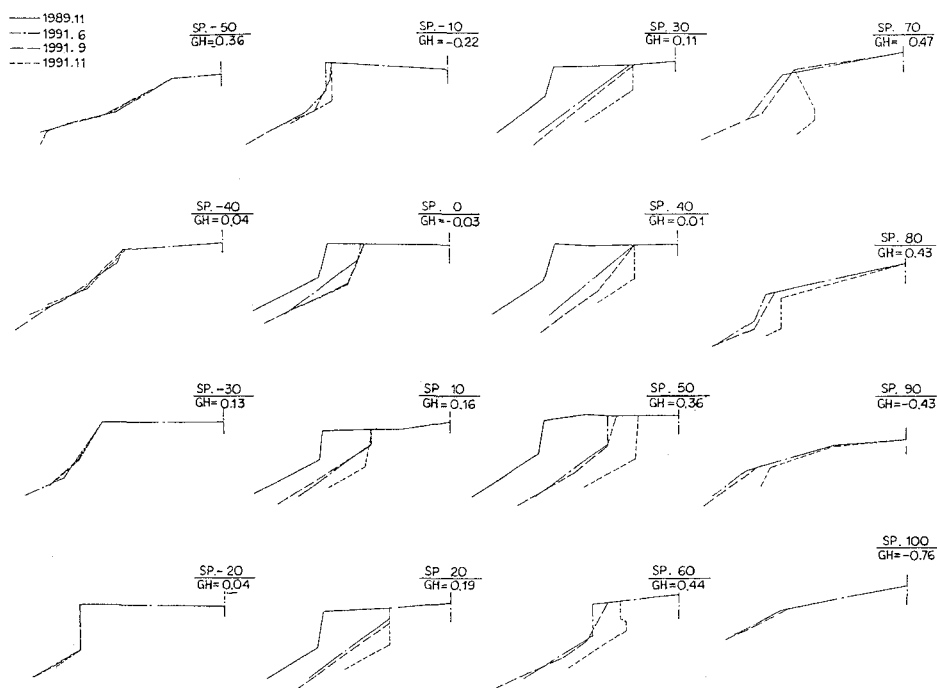
図-3 河岸侵食横断形

次に、侵食の横断面形状に着目すると図-3のようになる。侵食の進行が顕著な中央部の測点（SP. 0~50）では、河岸の上部はほぼ垂直に切り立ち、下部に崩落した砂レキがほぼ安息角で堆積している。また、河岸の後退に伴って一時的に天端まで安息角程度の一様斜面を呈する場所（SP. 20, 30, 40など）や下部がえぐれてオーバーハング状を呈する場所（SP. 60, 70）はあるものの、概ね前述の形状を保ちつつ河岸の後退が進行している。

それに対して、侵食が不活発な区間では天端まではほぼ様な緩勾配で河岸斜面が構成されている。

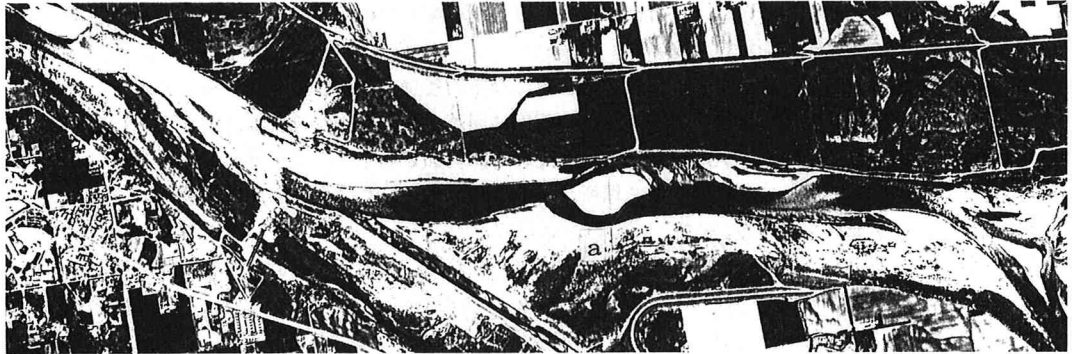
写真-1 T川の航空写真（昭和60年6月撮影）

次に近年T川で起こっている河岸侵食について述べる。写真-1は昭和60年6月撮影、写真-2は平成3年11月撮影のT川の航空写真である。2葉の写真と比較すると、写真の中程の" a "ではすでに昭和60年時点で円弧状の河岸侵食が起こっているのが判る。これに対して、写真-2の" b "～" f "の4箇所には昭和60年には見られなかった河岸侵食が進行中である。特に下流の" b "、" c "、" d "の3つは顕著な円弧状の平面形状を呈している。

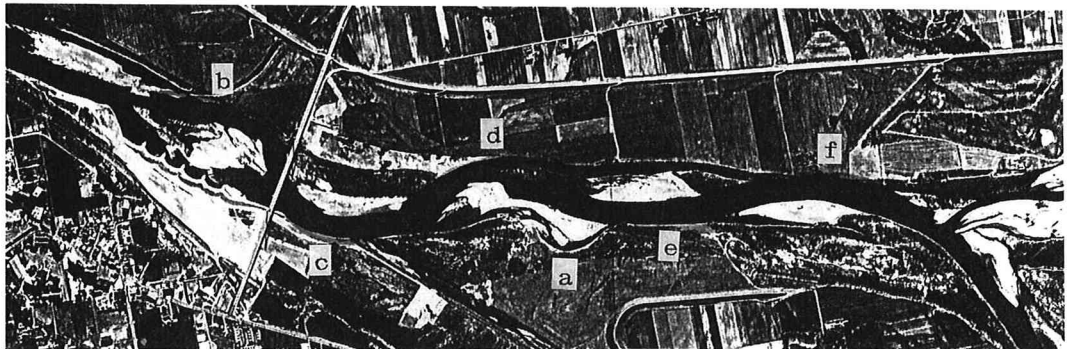
写真-2 T川の航空写真（平成3年11月撮影）

各侵食箇所の対岸には砂州が白く水面上に現れている。T川の河岸侵食は、S川の場合と異なり砂州との対応が極めて良好である。

この区間の計画流量は $10,100\text{m}^3/\text{s}$ 、低水路満流流量は $1,000\text{m}^3/\text{s}$ 程度であり、写真の2時期の間の年最大流量を調べると表-2のようになる。安定した砂州が形成されるのは、このような流出環境があずかっているものと考えられる。
