## V-20

### 釧路沖及び北海道南西沖地震とコンクリート被害の關係の考察

北見工業大学 正員 桜井宏  
北見工業大学 正員 鮎田耕一  
北海道大学 正員 佐伯昇  
北見工業大学客員教授  
(日鐵セメント㈱) 正員 藤田嘉夫

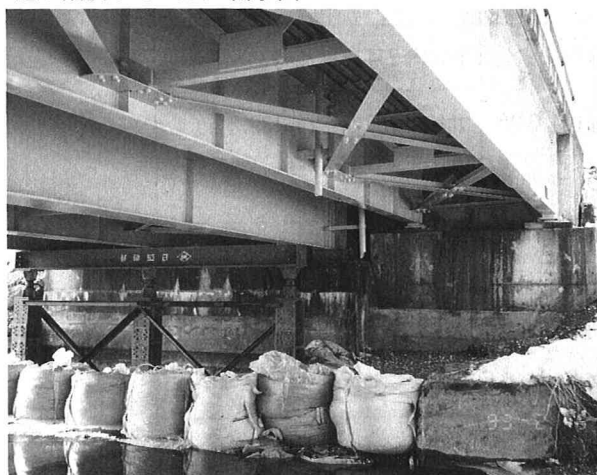
例として, 道路橋(浦幌町, 合成桁橋, 1966年完成)の橋脚にひびわれが入り, コンクリートの剥離が生じる。また, 橋台前面が泥炭性軟弱地盤のため沈下し, 橋台及び護岸が堤外地(河川)側に移動した。橋桁が移動し, 杓座及び支承モルタルが破損した。(写真1)

写真1 橋台と護岸の移動

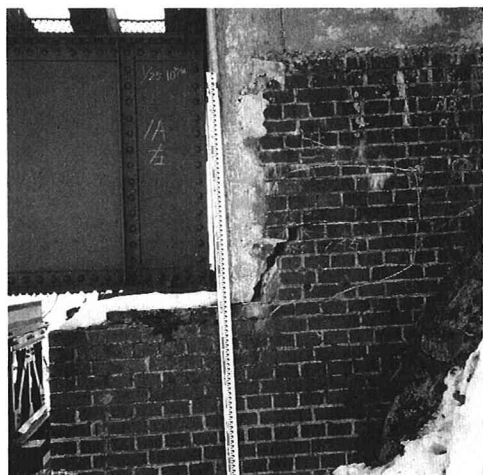
例として, 鉄道橋(直別-厚内間, 鉄桁橋)で, 昭和初期施工の木杭基礎の煉瓦積工の基礎の橋台で, 橋台と桁の衝突が見られた。橋軸方向に45mmずれ亀裂が入った。また, 橋台(A1)が傾斜した。(写真2)

写真2 橋台の亀裂と傾斜

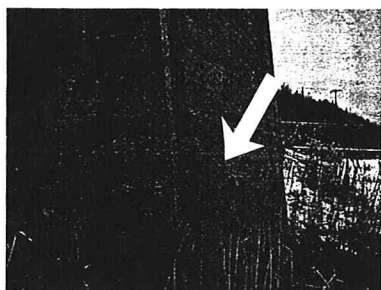
例として, 鉄道橋(池田-昭栄間, コンクリートT桁橋)で, 橋台に地面と水平に鉄筋の段落ちのほぼ50cm上にひびわれが入った。これは, 南北の橋軸方向激しい揺れによるものである。また, 杓のずれ止め部が破損した。(写真3)

写真3 橋台に発生した鉄筋の段落ち上部のひびわれ

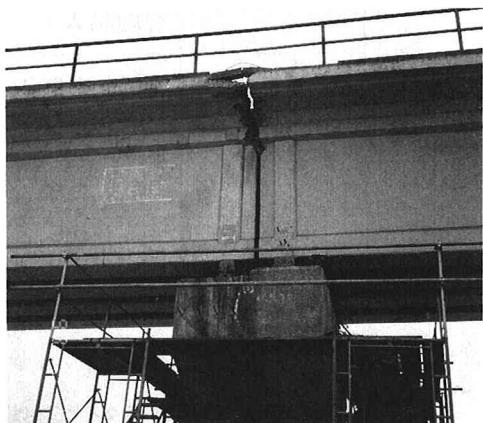
例として, 鉄道橋(穂別-池田間, PCT桁橋)で, 橋軸方向(北東)の揺れのため, 杓の破損や桁同士の間がぶつかりが生じ, 特に9P, 9連目桁端部にひびわれ, 8P, 9目連桁の可動端のロッカー杓が転倒, 桁端部のコンクリートがひびわれ, 剥離や破損した。(写真4A) 例として, 鉄道橋(稲士-幕別, PC桁橋)で, 1Pの可動杓及び5P杓ずれ止め部破損。(写真4B)

写真4A 沓の破損と桁端部コンクリートの破損

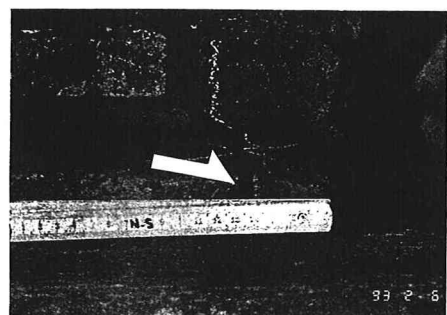
写真4B 沓ずれ止めの破損

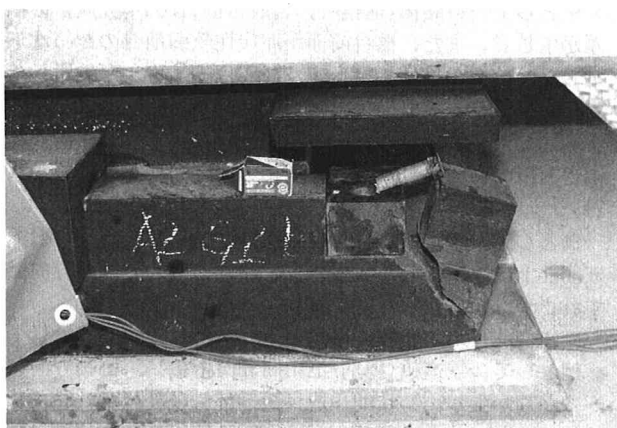
例として、道路橋(十勝川,PC箱桁橋,1991年完成)で、橋軸方向の激しい揺れのため、沓破損及び、伸縮継手部にずれと同端部コンクリート部にひびわれ、高欄にずれ、アッバット後部の舗装及び歩道が陥没していた。(写真5)

写真5 沓破損

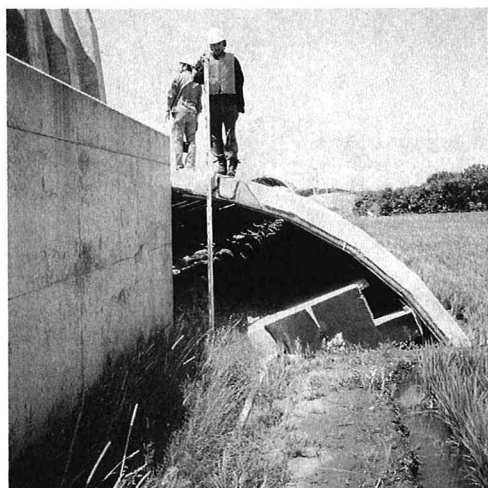
例として、スノーシェッド(奥尻町千畳坂,PC製アーチ構造,1993年 7月完成予定)において、周囲が水田のため地盤の液状化のため水平抵抗の消失のため基礎が外側に転倒しアーチが崩壊した。これは剛体安定の終局限界状態に達したものと考えられる。また、転倒しない部分もアーチが30cm程ずれていた。スノーシェッドの軸(道路の進行方向)に対して直角方向の揺れまたは垂直方向の揺れが大きかったと思われる。(写真6)

写真6 基礎の転倒によるアーチの倒壊

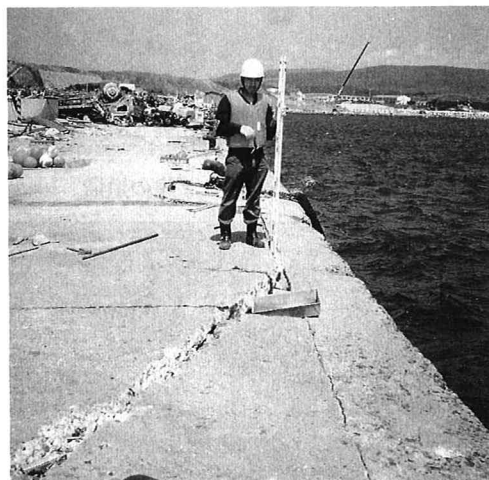
例として、物揚場(奥尻町青苗,コンクリート版)で、液状化による支持力の低下のために不動沈下し、ひびわれや破断し、段差が生じている。(写真7)

写真7 物揚場のひびわれと破断

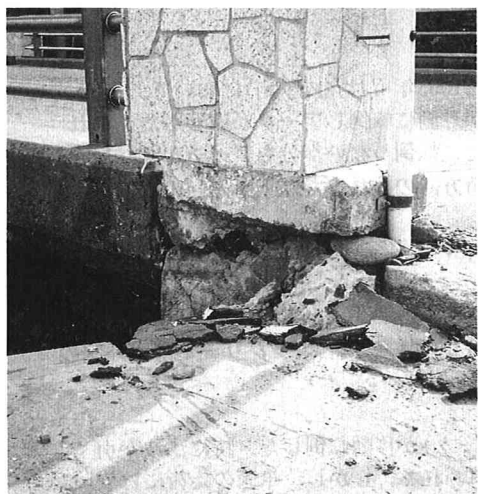
一例として、道路橋(奥尻町奥尻,コンクリート橋)の桁を受けている橋台コンクリート部の外側の一部が破損した。(写真8)

写真8 橋台部コンクリートの破損

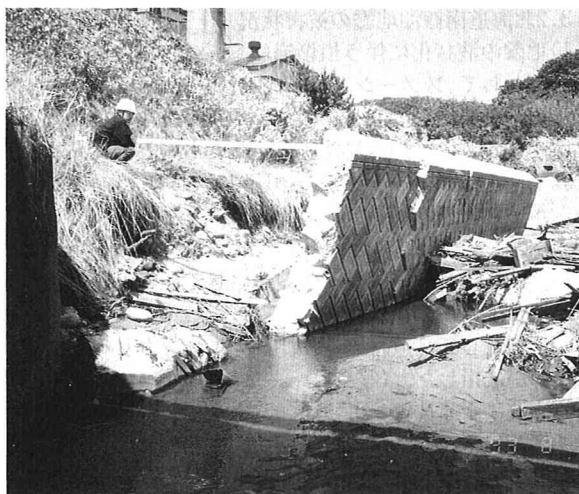
例として、道路橋の護岸(奥尻町青苗,コンクリートブロック)が移動転倒した。特に津波が引く際に裏込めの土砂と供に堤外地側に引き寄せられたものと思われる。しかし、車両の走行には支障は生じていない。(写真9)

写真9 津波等による道路橋護岸の移動転倒

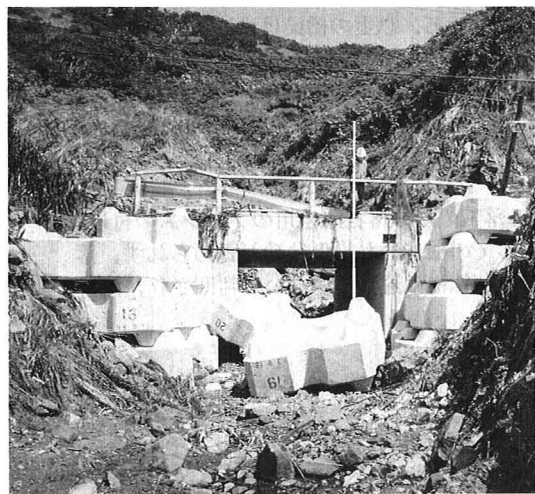
同様に、道路橋(奥尻町藻内)が、津波のために護岸が崩れ、高欄が破損している。(写真10)

写真10 津波等による高欄と護岸の損傷

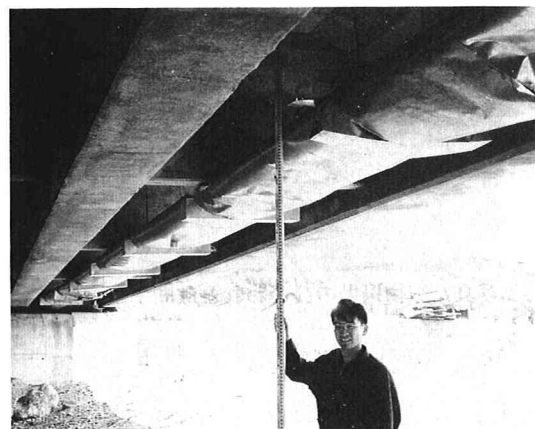
河口側の橋梁の桁下の水道管等の覆いの鉄板等が変形している。以上の橋梁は津波の際床版より上を津波が超えた。桁自体の移動は殆ど認められなかった。(写真11)

写真11 津波等による桁下の覆いの鉄板等の変形

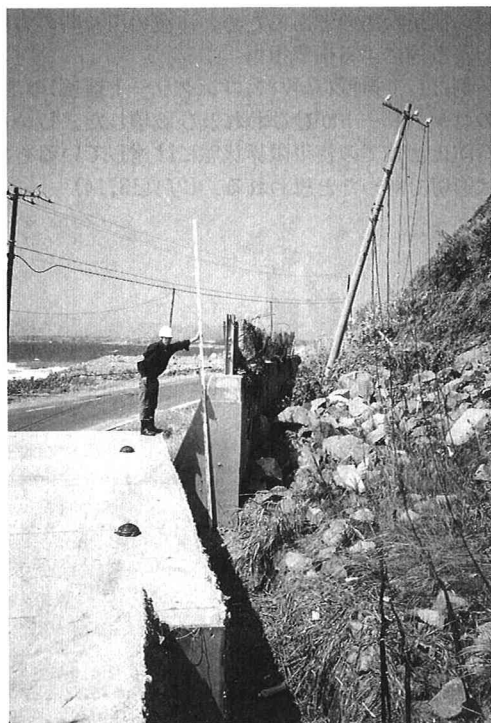
例として、道路擁壁(奥尻町初松前,コンクリート擁壁)の転倒、道路を挟んだ海岸側から津波を受け、擁壁を超える高さの津波が遡上し、津波が引く際に海岸側に転倒した。なお、基礎はべた基礎の簡単なものであるため、津波の引く時の力に抵抗できなかったと思われる。(写真12)

写真12 津波等による道路擁壁の転倒

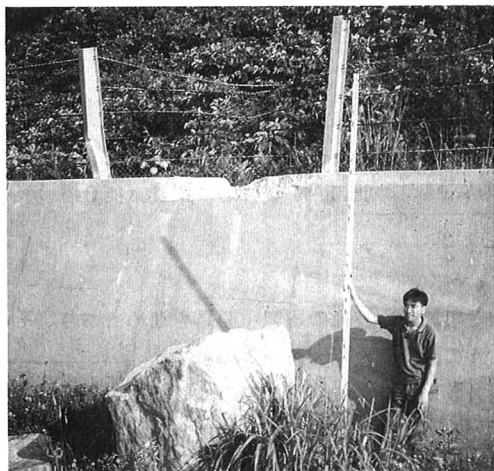
例として擁壁(島牧村,コンクリート擁壁)の地震による落石のため落石防止用のフェンスの付け根のコンクリートがひびわれ及び破壊した。しかし擁壁としての機能的な損傷は殆ど認められず、落石防止としての使用限界状態には達しているもの終局限界状態には達していないと判断され、設計は適切であったと思われる。(写真13,14)

写真13 地震による落石の状況と擁壁の破損状況

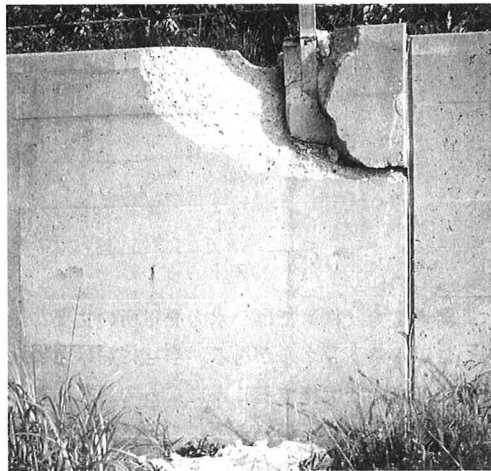
写真14 地震による落石によるフェンス付け根破損
