北見工業大学 正員 〇桜井宏  
 北見工業大学 正員 鮎田耕一  
 北見工業大学 正員 岡田包儀  
 北海道大学 正員 佐伯昇  
 八戸高専 正員 菅原隆

1.はじめに 1993年から1994年に北海道や東北地方を襲った釧路沖、北海道南西沖、北海道東方沖、三陸はるか沖の4大地震は、尊い人命や心身、地場産業に与えた被害は大きく、社会基盤であるコンクリート構造物等にも多数の被害を与えた。また、これらの地震の被害の各々の特性や共通点を検討することは、今後、首都圏等の人口密集地帯に発生が予想される防災対策を検討する上で大変重要である。筆者らは先に釧路沖及び北海道南西沖地震とコンクリートの被害の形態について考察したが<sup>1)</sup>、その後同様な規模の地震が連続して発生したのを受け再び調査と考察を行った。

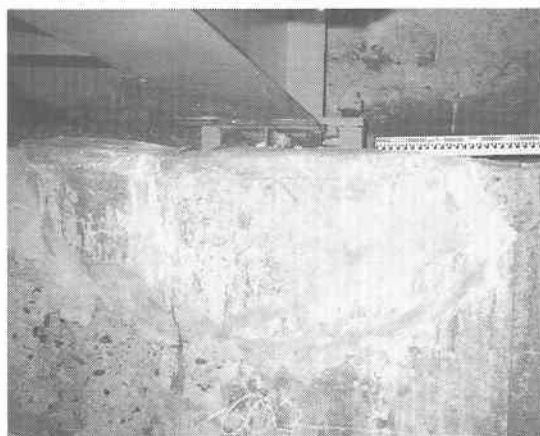
3.1.3 北海道東方沖地震 道路関係の被害としては、震央に比較的近く被害が多かった釧路・根室管内では、国道12路線の内、小規模のものを含めると11路線(内大規模被害4)路線、198(うち大規模被害は13)箇所になっている。また、道道や市町村道にも多数の被害が発生した。コンクリート被害の主なものとして以下のようなものがあった<sup>4)</sup>。橋梁の前後の路盤と橋梁の床版に断差が生じたり、路盤が崩壊したりアハット部分に亀裂や側方への傾きや迫り出しが認められたものがあったが、桁本体の損傷は軽微なものが多かった。しかし、一部の橋梁の支承部のコンクリートに被害が認められた。写真-1に示すように、橋梁の支承部(合成桁道路橋、別海町万年)のアンカーが破損し、定着している橋台のコンクリートのめくれ上がりが生じた。写真-2に示すように、桁端部(合成桁道路橋、別海町風連)がアハットに衝突し端部のコンクリートが破損剥落しスターラップ等の鉄筋の露出が生じた。写真-3に示したように3径間連続、2主桁ボックス断面の橋梁で沓座のボルトが破断し、橋台の支承部コンクリートの上部が2m75cm下部が4m60cmの幅でめくれ上がり裂けるように亀裂がはいった。2主桁3径間連続桁で慣性力が比較的大きいため沓座に大きな力がかかったものと思われる。

写真-1 支承部のアハットの破損と定着している橋台のコンクリートのめくれ上がり  
(合成桁道路橋、別海町万年)

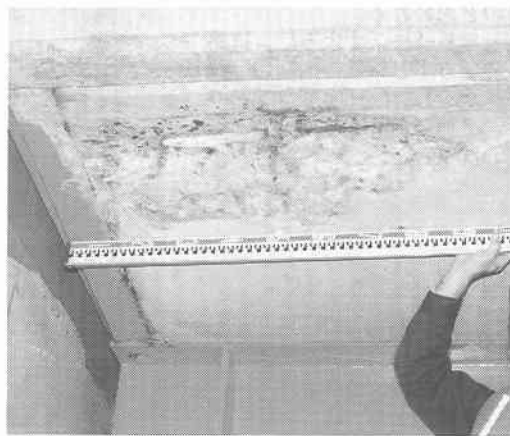
写真-2 桁端部がアハットに衝突し端部のコンクリートが破損剥落しスターラップ等の鉄筋が露出  
(合成桁道路橋、別海町風連)

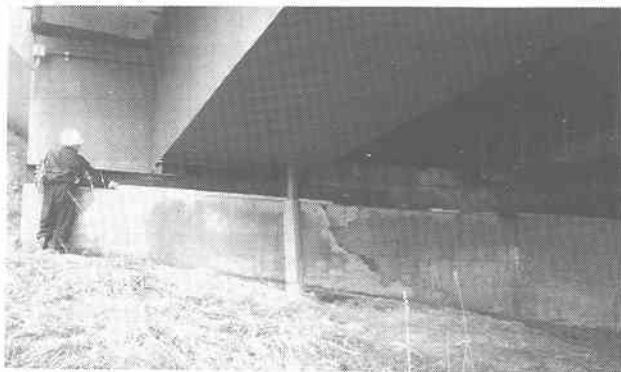
写真-3 沓座のボルトの破断と橋台の支承部コンクリートの上部2m75cm下部4m60cmの幅の亀裂とめくれ上がり(道路橋, 3径間連続, 2主鋼桁ボックス断面橋中標津町緑町)

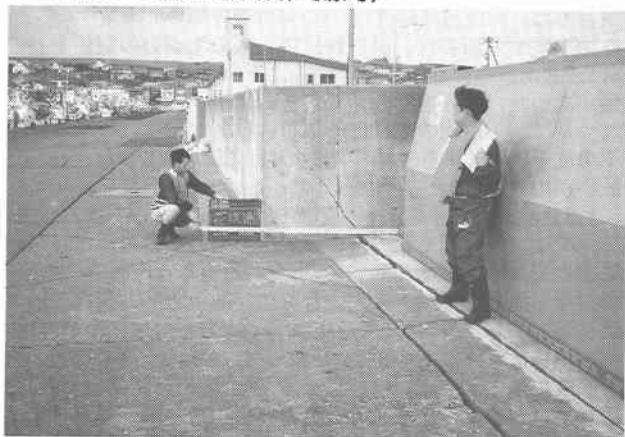
港湾関係のコンクリートにも岸壁が傾いたりエプロンにひびわれ等が入るなどの多数の被害が生じた。写真-4に示すように岸壁(漁港岸壁・エプロン、歯舞)が傾きコンクリート版エプロンが沈下し破断した。また、全体の特徴として傾いた岸壁から2枚目のエプロンのコンクリート版にひび割れが目立つため矢板のタイロッド定着部が滑動していることが考えられる。写真-5に示すように防潮堤(漁港、花咲)の基礎付近の沈下によるコンクリートのひびわれや壁にせん断ひびわれが生じ、津波に対する防災上の問題が指摘された。

写真-4 岸壁が傾きコンクリート版エプロンが沈下破断(漁港岸壁・エプロン, 歯舞)

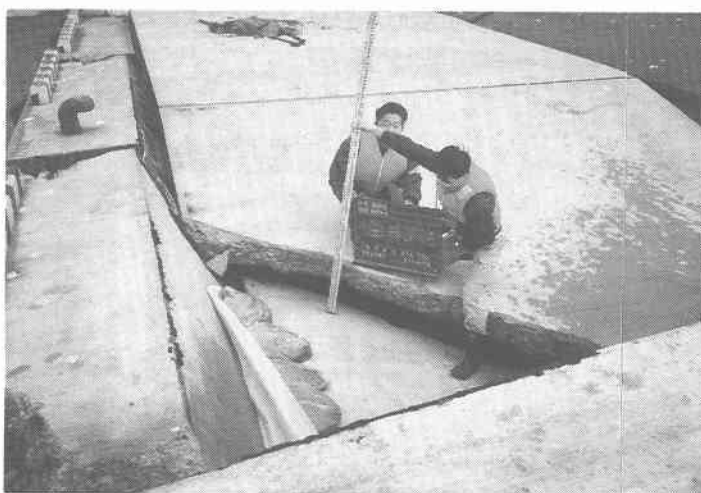
写真-5 防潮堤の基礎付近のコンクリートのひびわれ及び壁にせん断ひびわれ(漁港, 花咲)

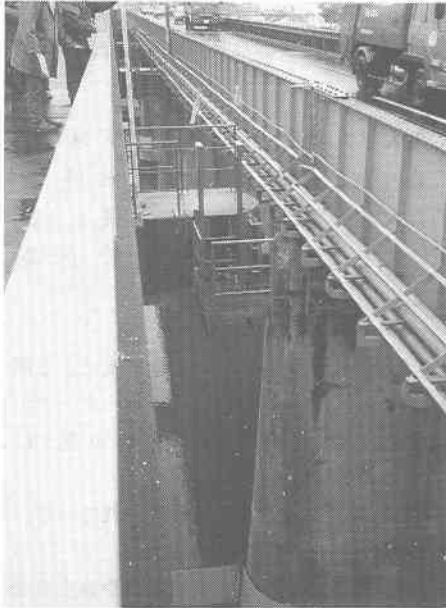
3.1.4三陸はるか沖地震 主な大きい被害は八戸市内の松が丘から類家を結んだ北東から南西の直線上に位置に発生した。写真-6の、鋼橋の橋脚が上流側に約20cm程度傾いた。本橋自体は昭和6年に建設され、歩道橋が昭和47年に増設された。

橋軸に対して直角方向に大きく揺れたために、これらの周期が違うために衝突し、道路橋と歩道橋の橋脚の上部コンクリートが損傷した。歩道橋が本橋の揺れを拘束し押したために本橋が傾いたと思われる。この影響は河道部分の橋脚に影響が大きい。写真-7の、学校校舎のコンクリート構造物は、柱と壁がせん断破壊を起こし、スターラップが破断し、軸方向鉄筋が変形し降伏した。1968年5月16日の十勝沖地震(M7.9)をはじめ釧路沖地震、北海道東方沖地震等の影響を受けており、特に地震で破壊した被害箇所では、鉄筋が腐食している箇所が随所に認められた。その箇所は以前の地震の際に既にひびわれが入っていたものと思われる。

写真-6 鋼橋の橋脚が上流側に約20cm程度傾き道路橋と歩道橋の橋脚の上端部コンクリートが損傷(道路橋:昭和6年建設,歩道橋:昭和47年増設,八戸市売市熊野堂-長苗代内舟渡)

3.2 防災対策の考察 増設や増築等をする、旧設と新設の構築部分で揺れが異なり、衝突等が生じて被害招くことがあるため、地震の際の衝突を避ける等の考慮を要する。

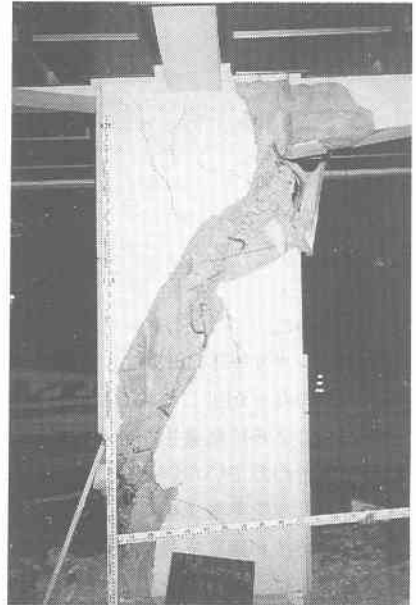
写真-7 学校校舎のRC柱と壁がせん断破壊を起こしスラブが破断し、軸方向鉄筋が変形し降伏(昭和38年築,3階建ての1階部分)

過去に地震の被害を受けた構造物はせん断ひび割れ等が入った場合に、それらに対する適切な対策を行っておかないと、次の地震の際に深刻なせん断破壊を招くことがあるので注意を要する。

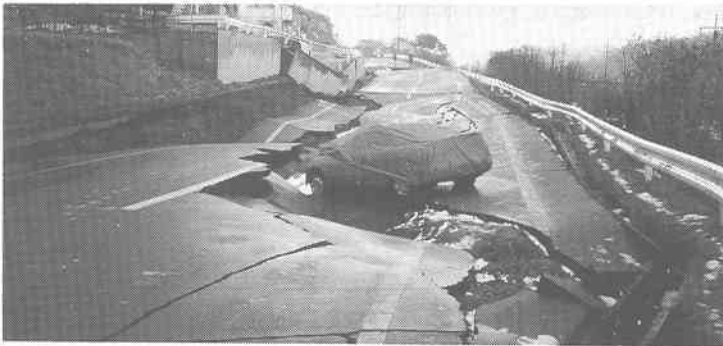
写真-8に示すように、道路の盛り土と路盤の崩壊(八戸市松が丘)に伴うL字型コンクリート擁壁が3.5m迫り出しと2.5m沈下した。

写真-8 道路の盛り土と路盤の崩壊に伴うI字型コンクリート擁壁が3.5m迫り出しと2.5m沈下(八戸市松が丘)
