専修大学道短大 正員 金子 孝吉
 若園建設 正員 若園 英隆

2. 釧路沖地震による下水道施設災害

Directional Estimation of Ground Motion by Investigation of Earthquake Damage
 by Takakichi KANEKO, Hidetaka WAKAZONO,

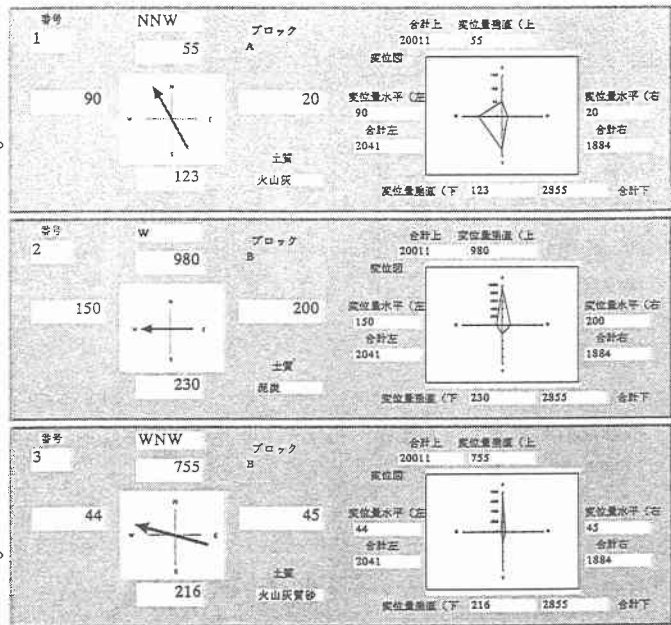
図-2 下水道管の布設方位と水平垂直変位図

まず、布設方位と水平・垂直の変位量の図を描かせてみた。図-2はその一例で調査番号1、2、3の場合の図である。変位量の大小によりそのまま比較することはできないが、下水管の移動状況を見ることができる。

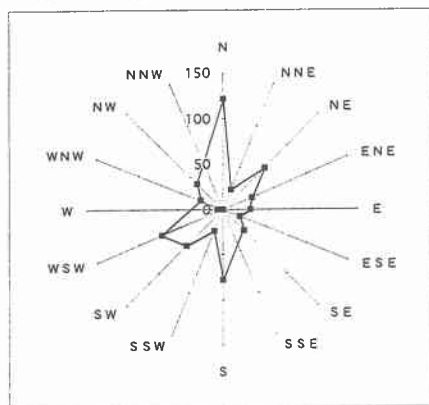
の際だってはいない。図-4 全地域の16方位に対する平均変位図

各ブロックともデータ数は少ないもののそれぞれ方向のはっきりしている場合(Bブロック)とそうでない場合(Eブロック)がみられる。さらに、図-4は地域全体をまとめた全ブロックの平均におけるそれぞれ16方位に対する水平変位量を表したものである。総じて言えることはA、B、およびDブロックのような釧路段丘地域と釧路平原地域との境界領域において方向性がはっきりと示されるような結果になっている。それはN-S成分が極めて卓越していることで判る。これに対して他の釧路平原地域などではNSが優勢ではあるもの

それは管の布設方位がまんべんなく16方位に平均化していないため、優勢な変位を生じる方位があっても記録されていない場合があると推察できる。従ってなるべく多くのデータを平均した全ブロックの平均がやはり信用できることになる。したがって、釧路市各地の下水道管はNS方位に激しく振動したものと見なすことができる。したがって、釧路市における地盤の震動はNS成分が最も卓越したしていたことになる。

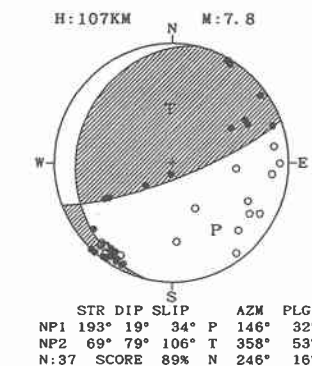
図-5 初動から決定されたメカニズム解(下半球投影)

さて、この地震の破壊過程は太平洋プレート内で生じたほぼ水平な断層によることが示されている(橋田、1993.5)³⁾。発生メカニズム解は図-5のとおりで余震分布に対応するほぼ水平な節面を持つとともに、下

面に特徴的に見られる太平洋プレートの沈み込む方向に主張力軸（T軸）型である。さらに橋田は沈み込む方向にプレートを引き裂くように力が働き、水平の断層面に沿って上盤側が下盤側に対して相対的に南南東（SSE）側に変位する破壊であったと説明している。このことから北北西-南南東の方位に強く揺れる地震であってことになる。

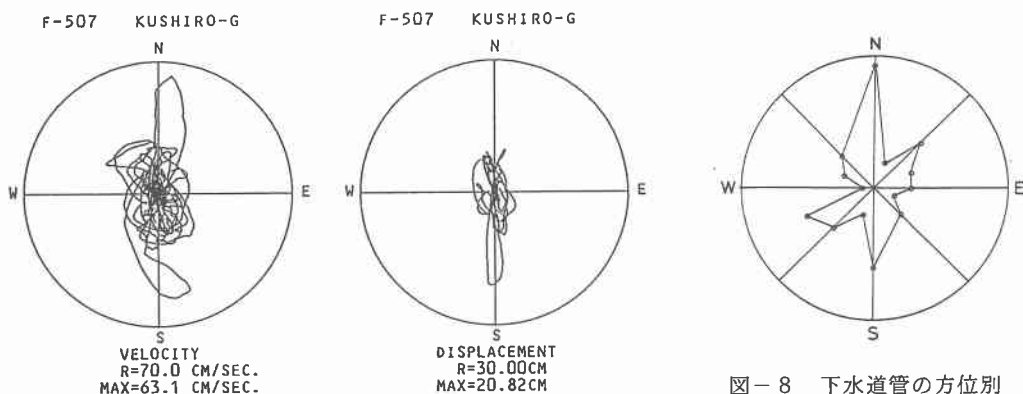
図-7 地震動の水平面内の軌跡

変位の記録に変換してもNS成分が卓越した地震であった。その速度および変位の地震動の軌跡図を描くと図-7のようになることが文献¹⁾ですでに報告されている。これらのことは著者らが下水道管の変位量測定を方向性に焦点を置いて整理した結果（図-6）とよく一致するものであった。
