海水中における鉄筋コンクリートの鉄筋腐食

室蘭工業大学 正員 尾崎 訓  
 室蘭工業大学 正員 菅田紀之  
 新日本製鉄㈱ 河内雄二

約70年間海中にあった鉄筋コンクリートケーソン壁の鉄筋の腐食状況を調べたので報告する。このケーソンは北海道第一期拓殖計画に引き続き、第二期拓殖計画によって昭和の初め頃に竣工した浦河港の南防波堤ケーソンである。防波堤の外の海水を防波堤内に引き込むために、海面下約 3m 付近のケーソン壁を取り壊した際にその鉄筋コンクリート壁の一部を採取し、試験を実施した。

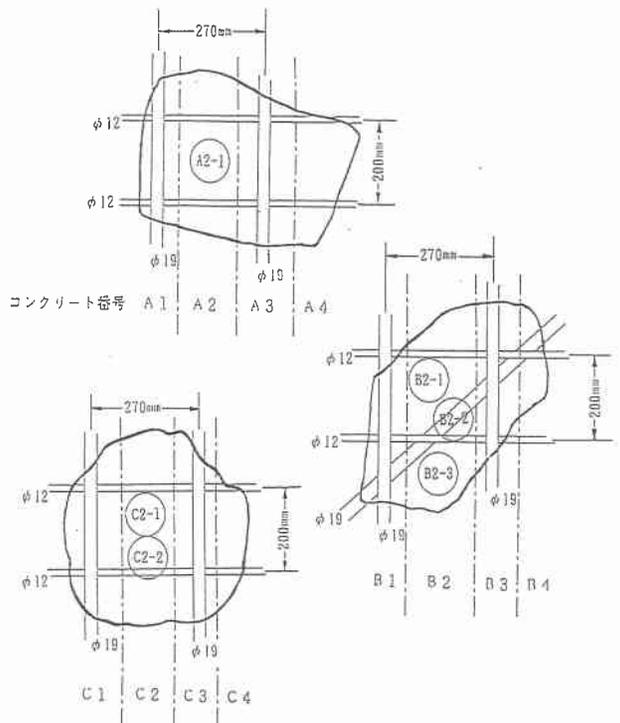
図-1 鉄筋およびコア採取状況

図-1のようにφ19 mmの鉄筋が12cmのかぶりで27cm間隔に入り、これに直角にφ12 mm鉄筋が14cmのかぶりで20cm間隔に入っていた。

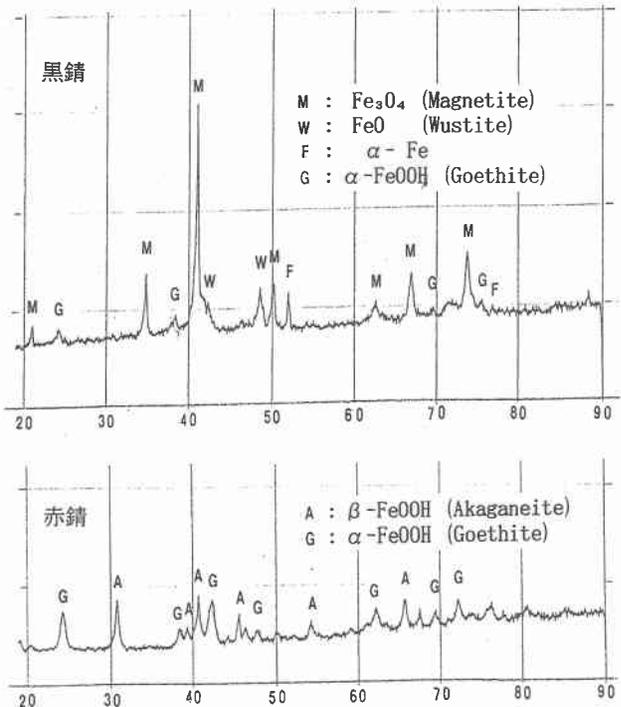
図-2 鉄筋錆のX線回折ピーク

鉄筋表面は保護性の黒さびの均一腐食状態であったが、黄色や白色の部分的な赤錆も少し存在していた。

鉄筋表面の腐食生成物を調べるためにX線回折法による定性分析を行なった。その結果を図-2に示す。保護性の黒錆の均一腐食は $Fe_3O_4$  (Magnetite)を主成分とする腐食生成物で、 $FeO$  (Wustite)のほか $\alpha-Fe$ や $\alpha-FeO(OH)$  (Goethite)も存在していた。この様な黒錆の上に部分的に発生していた黄色い錆の主体は $\beta-FeO(OH)$  (Akaganeite)で、 $\alpha-FeO(OH)$  (Goethite)と共存していた。

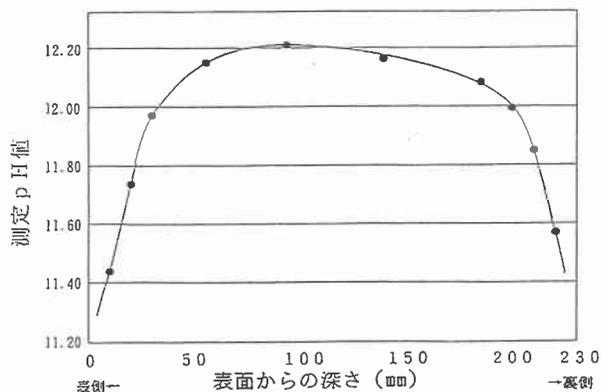
図-3 pH値の分布

コンクリートは中性化されておらず、フェノールフタレイン溶液による中性化深さは殆ど測定できなかった。そこで、微粉碎したコンクリートを50℃の温水で30分間振とうし、pH値を測定してみた。その結果は図-3のように壁の表側・裏側とも表面から5cm位迄の深さの範囲のpHが低くなっており、中性化の傾向が見られる。しかし、ケーソン壁の表面からのかぶり厚が13cm、裏側からのかぶり厚が8cmの鉄筋位置におけるpH値は12以上で、表面でも11以上のpH値を示しており、劣化に影響する程の中性化は進行していなかった。

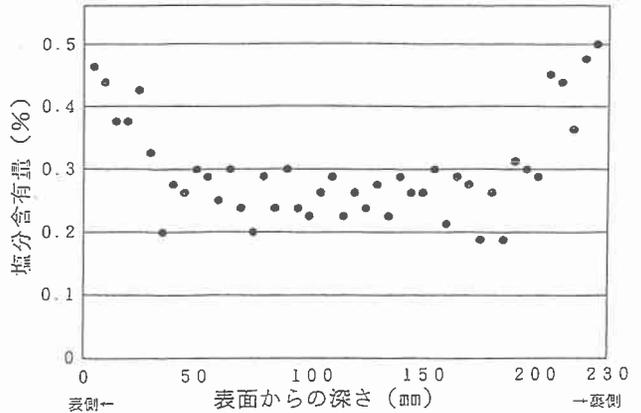
図-4 塩化物イオンの分布

壁の表側も裏側も表面付近の塩化物イオンはコンクリート重量の約 0.5% と大きく、壁の裏側からも海水が浸透したことが伺われ、深さ 5 cm 位から内部も 0.2~0.3% という高い値の一定値となっている。このことは、コンクリートの表面部に約 12 kg/m<sup>3</sup> もの塩化物イオンが存在しており、内部でも 6 kg/m<sup>3</sup> 程度含まれていることを意味する。

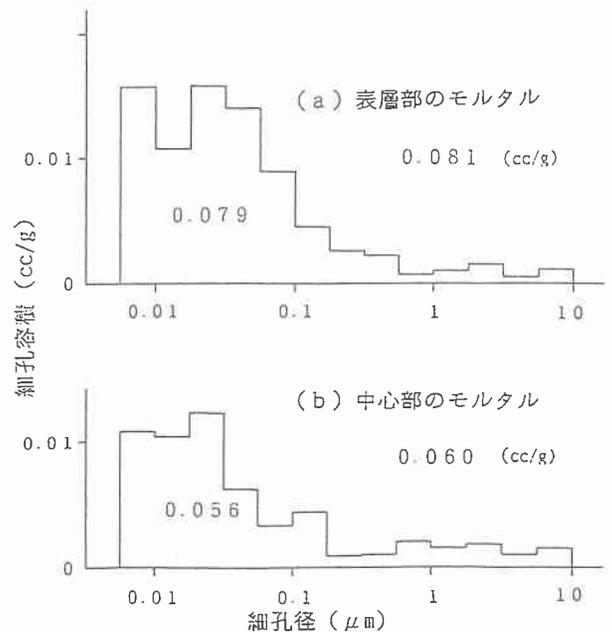
図-5 モルタル部の細孔径分布

試料のモルタルをコンクリートから慎重に取り出し、水銀ポロシメーターによる水銀圧入法にて細孔径を調べた。表層部と中心部のコンクリート中のモルタルの細孔径分布を図-5 に示す。これを見ると中心部の全細孔量 0.060 cc/g に比べ表層部のモルタルの全細孔量の方が 0.081 cc/g と大きく、特に0.1

μ m以下の細孔が多くなっている。これは水酸化カルシウムの溶出が原因と考えられるが、劣化を促進させるほどではない。

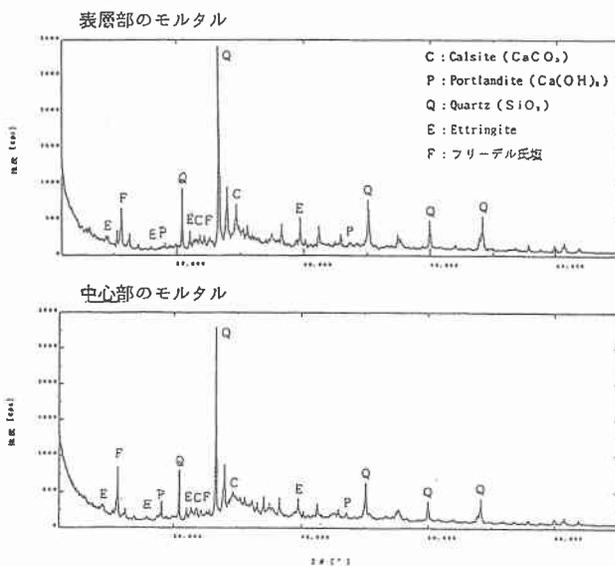
図-6 コンクリートのX線回折結果

図-6に示した結果から、ピークの大きな骨材成分を除いて判読すると、コンクリート壁の表層部では、Calsite や Ettringite が多く見られ、海水の影響をより受けたことが伺える。また、コンクリート壁の中心部では、Friedel's 塩や Portlandite のピークが顕著に見られる。

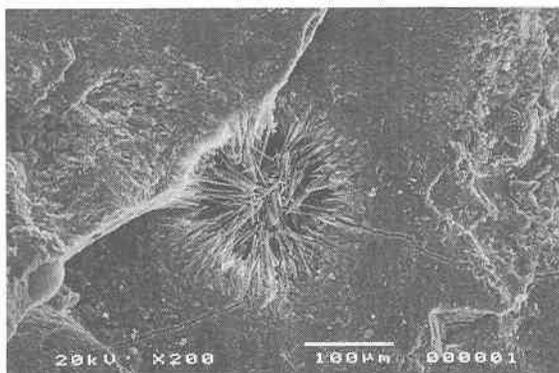
写真-1 コンクリート表層部の Ettringite

Ettringite は表層部では写真-1のように空隙の内側に向かって大きな結晶が発達し、中心部では写真を省略したが、外に向かって発達した結晶の塊が Friedel's塩らしき六角形柱状結晶と共に空隙を埋めていた。
