IV-26

既設トンネル上部切取りに伴う変状調査

北海道旅客鉄道(株) 正員 野内 宏  
 同上 田村 紳一  
 同上 正員 吉野 伸一

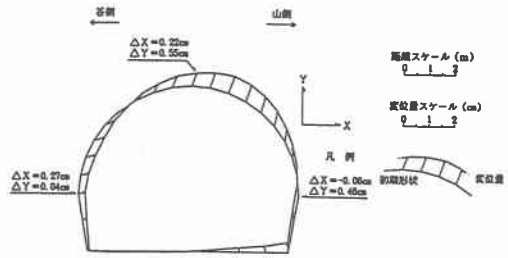
図-3 トンネル内空断面の変形

b) FEM解析の結果、掘削による地盤の変状は横断方向においては地山は山側に隆起する。トンネルインバート部センターを基準とした内空断面の変形を見ると、図-3に示すように全体に右上方向に向かって変形している。縦断方向は、図-4に示すように同様に隆起し変位は道路交差部より30~40m付近から生じ、次第に大きくなる。

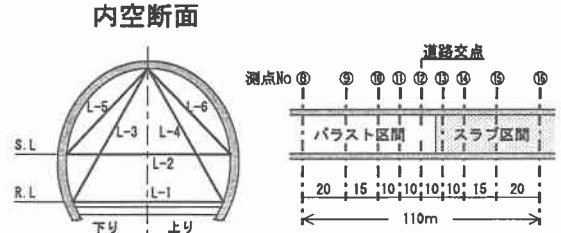
図-6 内空変位測定箇所

②内空変位測定：測定箇所は図-6に示すように、道路交差部を中心に110m区間で9断面、1断面につき6測点行った。内空変位は温度による影響が大きく、最小二乗法で温度挙動を除去した値を用いた。

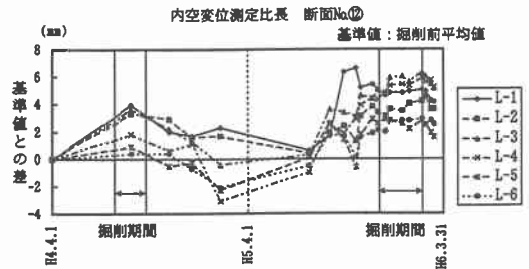
図-7 内空変位測定（掘削前平均基準）

図-7に平成5年度までの測定結果を示す。平成5年度の掘削終了時点での最大変位は、水平方向6.6mm（No12）鉛直方向7.7mmとなり、管理基準値8mmに達しつつある。

そこで、これまでのデータをもとに地盤の変状係数・側圧係数を求め、今後の変位量を予測する逆解析を行い、新たに平成6年度以降の管理基準値を施工ステップごとに定めた。施工上の対策としては、地山の急激な土圧変化を抑えるため1回の掘削深さを1mに制限し、工事を再開した。

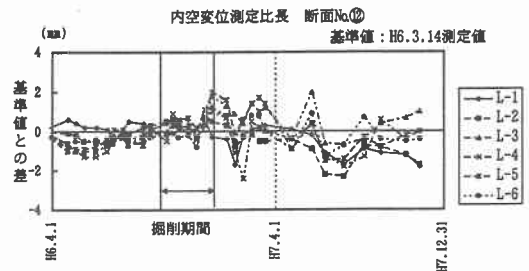
図-8 内空変位測定（H6.3.14基準）

平成6年度から現在までの測定結果を図-8に示す。掘削は無事終了し、変位はほぼ収束し安定している。

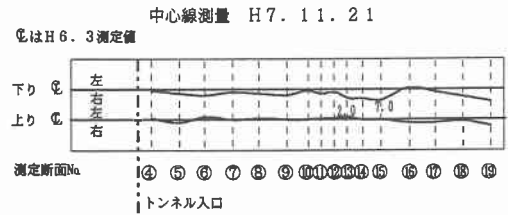
図-9 中心線測量

③中心線測量：測量は上下線別に覆工下端の測定点について行った。平成5年度までは道路交差部を中心に時間を追うごとに下り線側に膨らむ傾向が観測された。最大変位量は上り側1.3mm下り側1.4mmであった。

平成6年度以降はこれといった変化は見られず、図-9に平成5年度最終値と現在との差を示す。

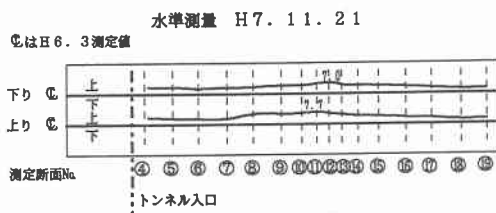
図-10 水準測量

④水準測量：測量は上下線別に覆工下端の測定点について行った。平成5年度までは、No13～No17間が、時間を追うごとに隆起する傾向が見られ

た。最大変位量は上り側3.8mm下り側4.4mmであった。

平成6年度以降は当初解析した結果と同様に、道路との交差部を中心に盛り上がり、現在の様子を図-10に示す。

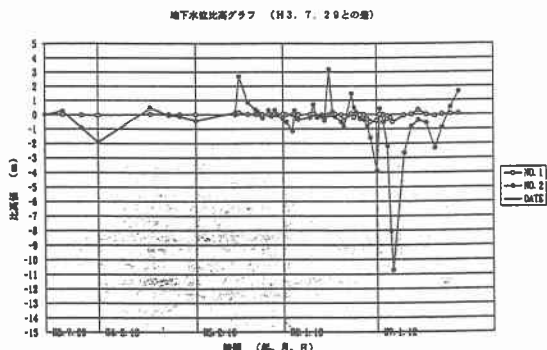
図-11 地下水水位比高

⑤水位観測：水位観測は地質調査で掘削したボーリングの孔を使用した。図-11に地下水水位比高を示す。H7.1.25以降、No.2において急激に水位が下がり始めている。道路掘削時期と重なっているため、掘削の影響で水みちが変化したと思われるが、現在は元に戻っている。
