## I-28 地震で被災した鋼製橋脚の復旧工事

## 1. はじめに

Repair Work of Steel Bridge Piers Damaged by An Earthquake  
By Hidenori MATUNAWA, Yoshihumi HAYASHI, Hiroshi KATAOKA and Kimitoshi NISHIMURA

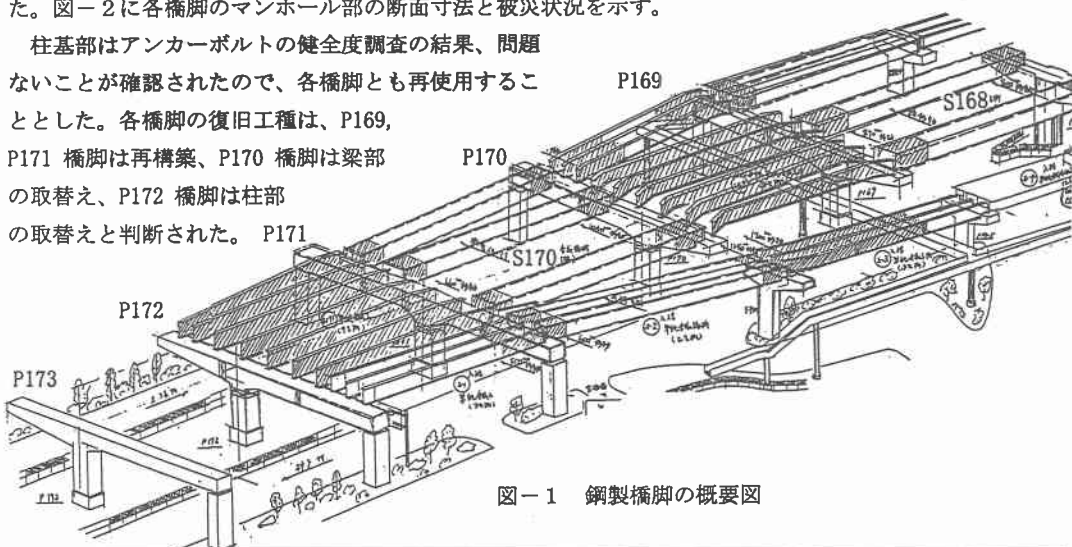
図-1 鋼製橋脚の概要図

当工区が復旧工事を担当した 4 つの鋼製橋脚（P169～P172）は、神戸市東灘区の深江出入路部に位置する。その概要図を図-1 に示す。（図の斜線部は上部工でダメージを受けた部位を示す）これらの鋼製橋脚は、いずれも鋼製 T 形単柱の梁先端を RC 柱で支持した特殊なラーメン橋脚である。

主な損傷は柱、梁部の局部座屈、梁天端の陥没および RC 柱上のローラー支承の破壊であった。梁部の損傷は、上部工の支承の損壊にともなう桁の落下により生じている。柱部の局部座屈は、中詰めコンクリート直上に生じており、その近傍にあるマンホール部と板継ぎ位置が構造上の弱点になっているものと推定された。図-2 に各橋脚のマンホール部の断面寸法と被災状況を示す。

柱基部はアンカーボルトの健全度調査の結果、問題ないことが確認されたので、各橋脚とも再使用するこ

ととした。各橋脚の復旧工種は、P169、

P171 橋脚は再構築、P170 橋脚は梁部

の取替え、P172 橋脚は柱部

の取替えと判断された。P171

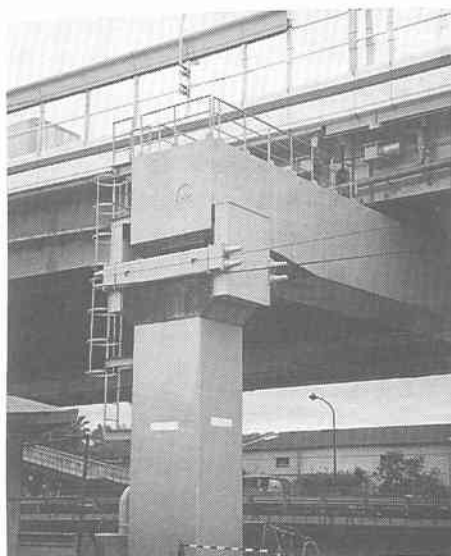
写真-1 梁部変位制限装置

各橋脚とも RC 柱上の支承が破壊され、この部位の鉛直支持機能が損なわれたことが柱部の損傷原因の一つと考えられた。また、このラーメン橋脚の構造形式は、剛結ラーメン橋脚に比較して不静定次数が低く、構造的に余力が少ないという課題を有している。種々の検討の結果、RC 柱上の支承は耐震性の優れたゴム支承とするとともに、写真-1に示す梁部変位制限装置を考案して取り付けた。

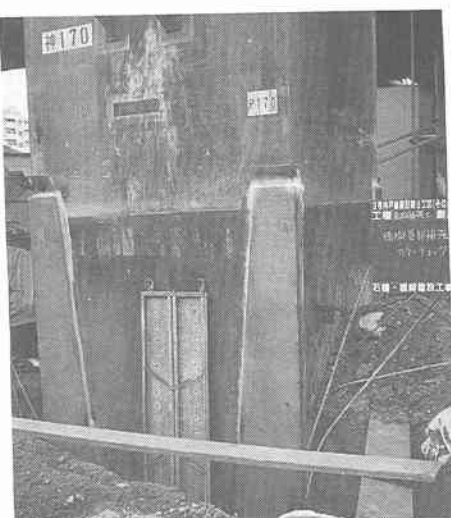
写真-2 P170 橋脚 柱コーナー部補強

柱部ではコンクリートが充填されて断面が強化された分、角溶接部に負担がかかると考えられたので、この溶接部は完全溶け込み溶接とした。柱部を存置とする P170 橋脚では、柱コーナー部をカバープレートで補強した。写真-2にその補強状況を示す。

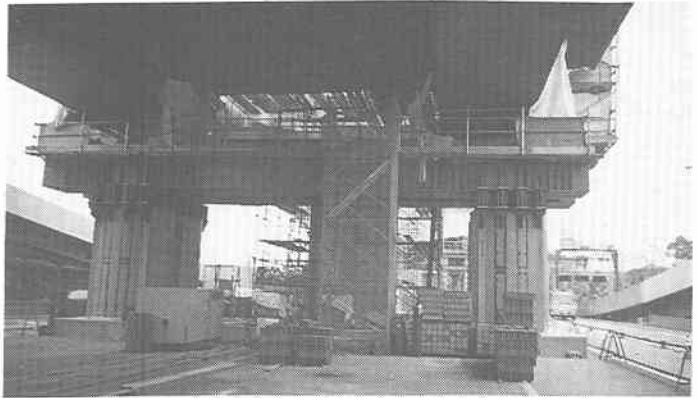
写真-3 大口径桁受けベント

上部工 S168, S170 は単純合成箱桁橋で、ともに総重量が 2000 ton ちかくあり、加えて前者は交通の要所の青木交差点に位置し、後者は深江出路との合流部で幅員が広く、国道 43 号線の真上に位置する。その桁受け構造は路下交通に十分配慮する必要があった。

検討の結果、写真-3 に示すような大口径の鋼管をふたつ連結したベントを採用した。基礎への荷重分配がよく、安定性もよい。このベントは小部材が不用なことから施工の省力化につながり、近接する歩道の歩行者への安全確保にも役だったものと考えられる。

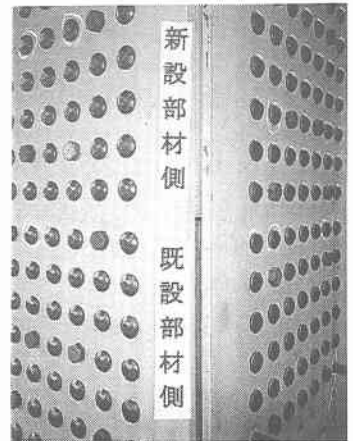
写真-4 P170 橋脚 柱継手部

既設部材のボルト孔を利用して新設部材を接合する場合、ボルト孔位置を新設部材側に反映させる必要がある。P170 橋脚では、工程の都合から、既設部材の撤去と新設部材の工場発送の間隔が三日間しかなかった。

そこで、「スプレーによる移し孔」手法をこころみた。すなわち、既設部材撤去後、継手面に紙をあてスプレーにより孔位置を移し、孔ずれを最小とするボルトピッチとゲージを新たに設定し、FAXにて工場に送付した。

この処理により、架設作業はスムーズにいき、施工精度も確保することができた。写真-4 に架設直後の継手部の状況を、写真-5 に復旧後の状況を示す。

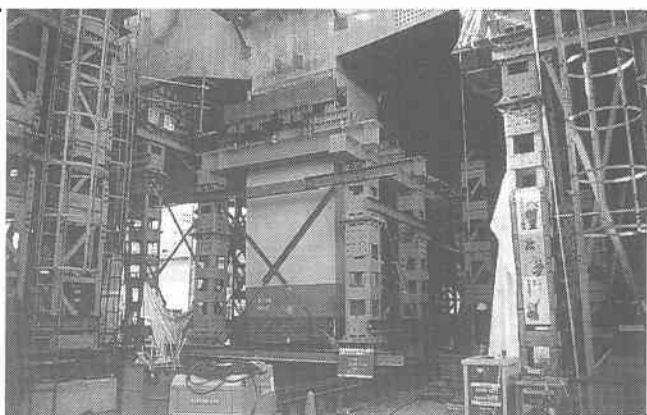
写真-6 P172 橋脚 柱ブロック取替え状況

柱部材の搬出・搬入は、角ベント材で組んだフレームに柱部材を支持させ、ベント材下端にチルタンクを設置し、フレームごとスライドさせる工法を用いた。

写真-6 に P172 橋脚の柱部材取替への施工状況を示す。この工法により、制約された条件下での柱部材のブロック取替えが比較的容易に行うことができた。
