## I-82

# 橋梁の汚れに関する現状分析と考察

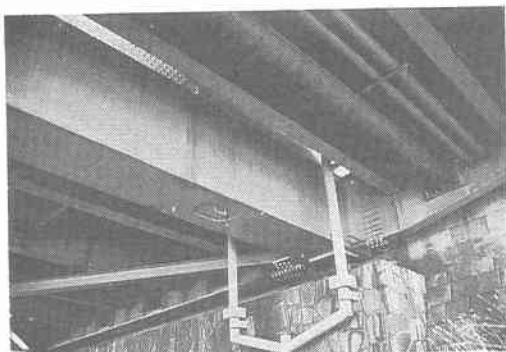
以上の他に交通車輛の油煙による汚れがある。これはニールセン系ローゼ橋やローゼ橋などの補剛桁側面に多く見られる。さらに、水管橋の汚れ

写真-1 油煙の汚れ

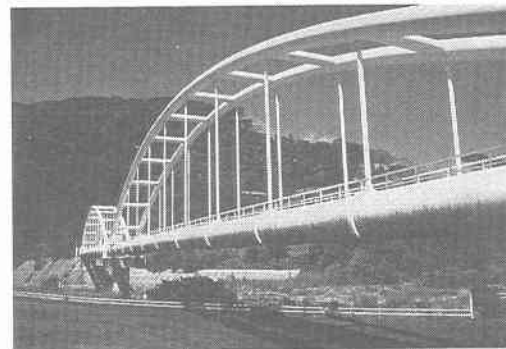
の特質として、本管(丸鋼管)に泥の付着が目立っている。

写真-2 水管橋の泥の付着

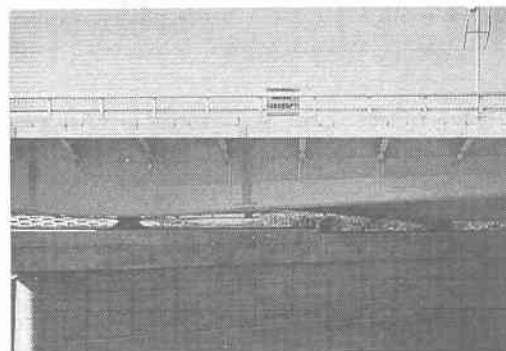
橋桁の汚れで目立つのは、塗装の退色と変色で、桁側面の南に面した箇所によく見られる。次に埃・泥の付着、錆の発生である。桁裏のボルト頭部は、特に最初に錆びる箇所である。

写真-3 瘦馬による埃・泥の付着

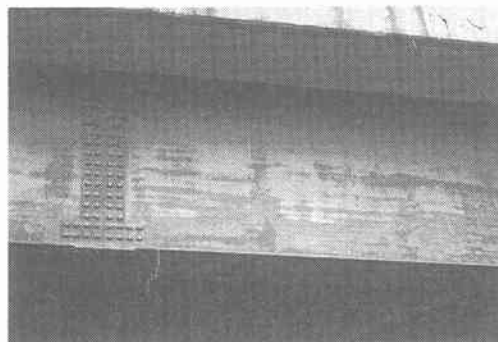
耐候性鋼板に錆安定化処理を行った桁は、安定錆の発生が不均等な場合には有機質被膜の局所的な剥離や変色が目立つ。調査した橋梁は供用後20年ほど経過しており、鋼材表面の不均等な錆の発生が多く認められた。このような鋼材表面の変化は、場所によって差はあるものの、調査した4橋梁すべてのウェブに発生していた。また、雨水やダストがたまり易い橋座付近のフランジや支承は、特に錆の進行が目立っている。

写真－4 耐候性鋼板の変色

耐候性鋼板の場合、鍍安定化処理による表面の有機質被膜は、安定鍍層の形成過程において全て剥離するものと思われるが、鋼材表面の不均等な鍍の発生は、湿度・風向などの気象条件や大気中の海塩粒子・ダストなどの因子が相乗的に作用しているものと考えられる。

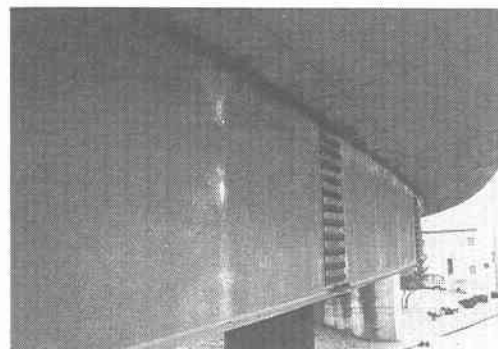
写真－5 耐候性鋼板の錆

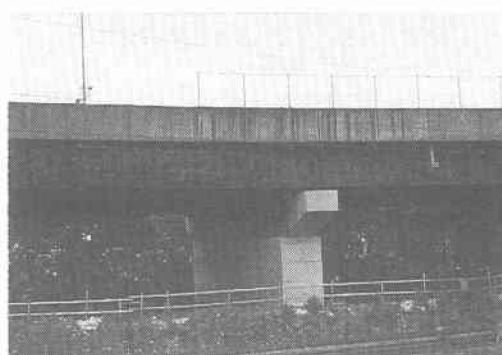
地覆の大半はコンクリート仕様であるために、その汚れはコンクリートの汚れになる。汚れは、年数に比例して全体的に黒ずむが、特に雨垂れが目立つ箇所は高欄束柱位置と照明灯の位置である。

写真－6 雨垂れ

地覆の汚れは、水を媒体とした雨垂れが汚れを発生させている。地覆の幅は、40～50 cmが一般的であるが、地覆上部に設置される高欄・照明灯に付着した埃・泥等が雨水によって汚水となり、束柱位置や照明灯位置に流れ落ちたものと考えられる。

| ○地 覆 | ・水勾配をつける<br>雨水を内側に流すために水勾<br>配等の処置をし、内側に流れ<br>た水は、排水管に確実に流す。<br>(図-2) |

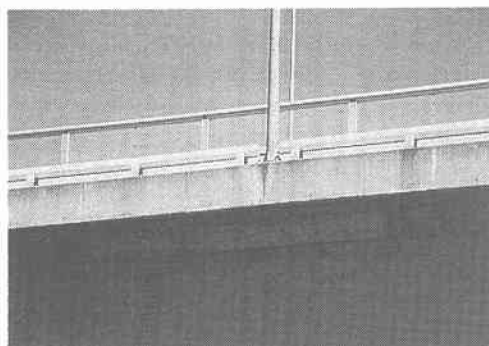
写真一七 雨垂れ

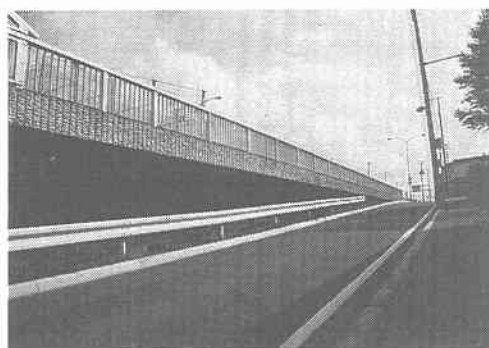
コンクリートの仕上げでは、打ち放しと型枠仕上げが一般的なものである。打ち放しは、全体的な汚れになるが、型枠仕上げでは、打ち放し仕上に比べ、汚れの範囲は小さくなっている。さらに、型枠の目地幅や深さの違いによっても汚れ方が変化する。細く浅い目地よりも広く深い目地の方が汚れは目立たない。

写真一八 化粧型枠（深目地）

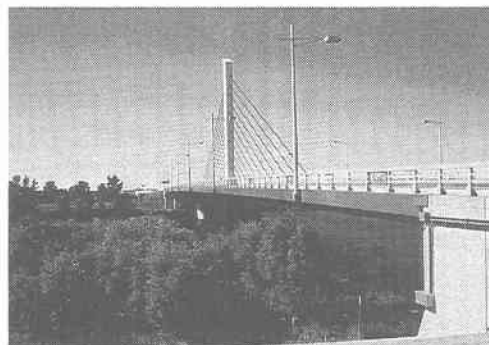
また、調査対象橋梁中に1橋だけ鋼製仕様の橋梁があった。鋼製地覆は、コンクリート地覆と比較すると雨垂れによる汚れは目立たない状況であった。鋼製の場合は、塗料のはつ水性のため、汚れが目立つまでの期間がコンクリートよりも長いものと思われる。

写真一九 鋼製地覆

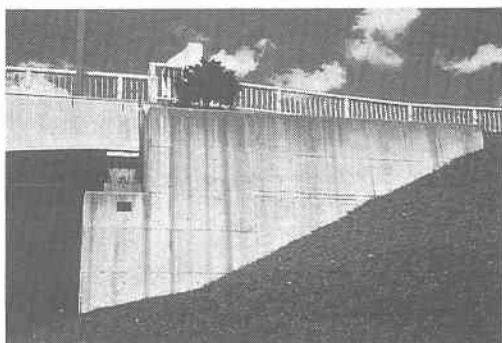
橋台の汚れは、橋台側面と橋座、そして橋台前面部とで汚れ方が変わってくる。橋台側面は地覆と同様に黒ずみ・雨垂れが主なものである。橋座は支承位置に雨水による黒い汚水や藻の汚水が溜り、その他は埃や泥が付着している。そして、古い橋梁になると錆汁も混入してくる。橋台全面部は、橋座の汚れが支承位置から流れ落ち、広範囲に汚れている。

写真一〇 橋台側面の汚れ

| ○下部工<br>(橋台・橋脚) | ・コンクリート型枠で縦のスリ<br>ットを入れる(図-3・4)<br>・多径間連続形式等の採用によ<br>り、伸縮装置を少なくする。<br>・ジョイントの改善。 |

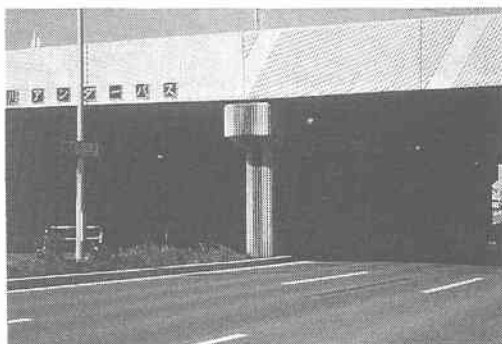
橋脚の汚れは、橋座と橋脚面の汚れに分類でき、橋台と同様に支承位置に目立った汚れがある。また、橋脚の端部が地覆よりも外側にはり出すと、雨水を直接に受けて著しく汚れる。

写真一一 橋脚の汚れ

下部工の汚れは、橋台の前面・側面を除いて支承部に集中している。これは、汚れを含んだ雨水が大量に上部工から、本来は非排水仕様とされているジョイント部を通過して流れ落ちてくるためと考えられる。

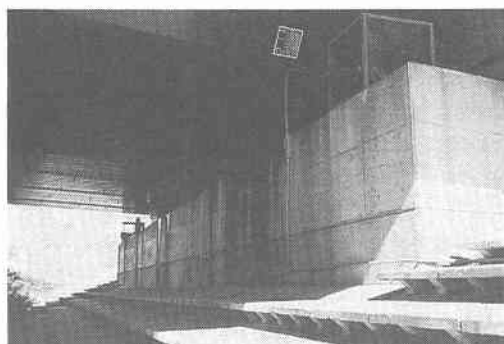
写真-12 橋台前面部の汚れ

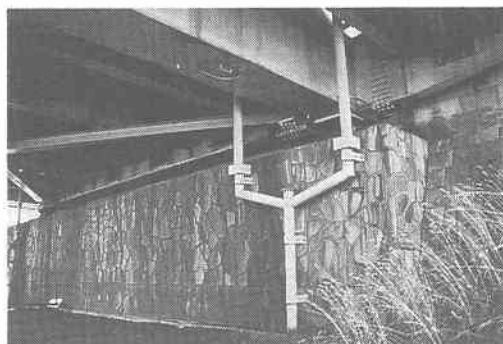
写真-13 橋台前面部の汚れ
