河川護岸の植生侵入について

北海道大学工学部 学生員 小林 知恵
 北海道大学工学部 学生員 三宅 洋
 北海道大学工学部 フェロー会員 黒木 幹男
 北海道大学工学部 フェロー会員 板倉 忠興

On Vegetasion Invasion To Shore-protection

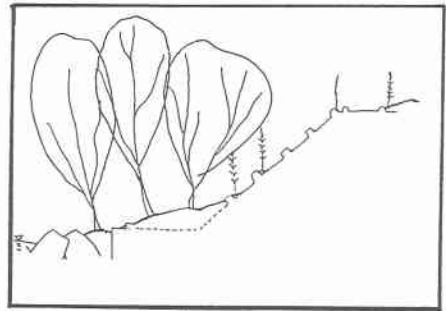
図-4

前述の①のような、目地を埋めた構造になっている大型のブロックでは、ヤナギは護岸の法留工や根固工などに堆積した土砂から生えている(図・4)。このような例は、左岸29k p付近や右岸24k p付近の護岸に多く見られた。また、この様な生え方をしているヤナギの年齢分布を(図・5)に示す。

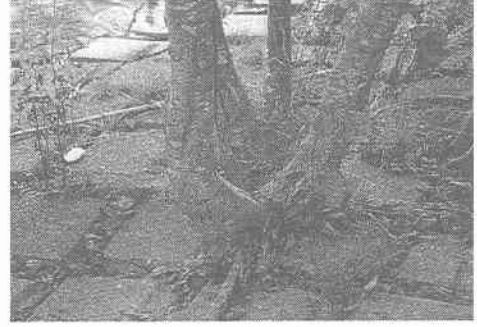
写真-1

②の目地を埋めていない構造の法覆工ではヤナギは明らかに目地から生えていた。また、コンクリート単床工の一部でも、土砂の堆積がみられずヤナギが目地から生えているものが確認された(写真・1)。

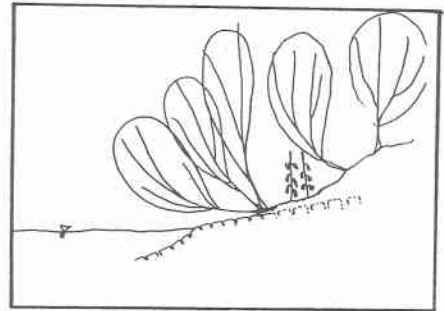
図-6

しかし、多くのコンクリート単床工や鉄線蛇籠工では土砂の堆積がみられ、ヤナギが目地から生えてきたのか、あるいは堆積した土砂から生えてきたのか不明なものが多かった。土砂はヤナギの根元に多く堆積しており(図・6)、ヤナギの侵入と、土砂の堆積のどちらが先に起こったのかは、現時点では判断できず今後検討が必用である。この様に、根の目地への侵入が不明なヤナギの幹の年齢分布を(図・7)に示す。土砂の堆積がみられるコンクリート単床工から、あるヤナギ1個体を採取してその根の状態を観察してみると、根は目地に沿って伸びていることがわかり、護岸の奥深くまでは侵入していないように思われた(写真・2)。この個体は、幹の年齢が11年で、確認できる根の最高の年齢が7年であり、この根は不定根であることがわかる。また、多くのヤナギは萌芽を繰り返している。

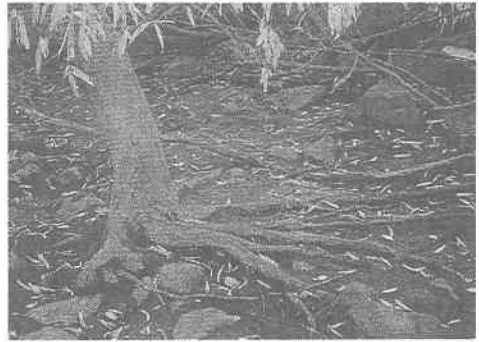
写真・3

また、護岸が土砂をかぶり、目地から生えてきたのか堆積した土砂から生えてきたのか不明なヤナギの年齢分布（図・7）を見ても、これらの生えていた護岸の多くが昭和50年以前に施工されたものであり、施工年代と年齢とに開きがあるものが多い。この原因としては、これらのヤナギには護岸の上を這うようにして根を伸ばしているものもあると思われ（写真・3）、根が護岸に深く侵入していないため、洪水などによって何度も攪乱をうけているのではないかと考えられる。このようなことから、ヤナギの幹の年齢から、護岸への植生の侵入時期を特定するには、まだ多くの課題があると思われる。

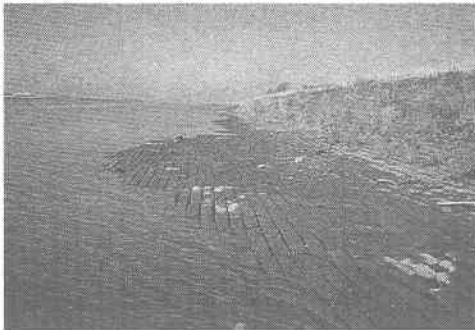
写真・4

調査区間において現存する護岸部の多くでは、ヤナギの侵入が見られた。しかし、同じ石狩川においても、全ての護岸にヤナギの侵入がみられるわけではない。篠津川の合流点下流部右岸のコンクリート単床工(写真・4)にはヤナギの侵入がほとんどみられなかった。施工年代、工法もほぼ同じである千歳川合流点上流部左岸のコンクリート単床工(写真・5)では、ヤナギの侵入が著しい。この様な違いの原因についても今後の課題の1つであると思われる。
