交通錯綜現象観測システムを用いた
事故多発地点の交通安全対策の検討について

北海道開発局開発土木研究所 正会員 ○近江 隆洋
北海道開発局開発土木研究所 正会員 大沼 秀次
北海道開発局開発土木研究所 正会員 吾田 洋一

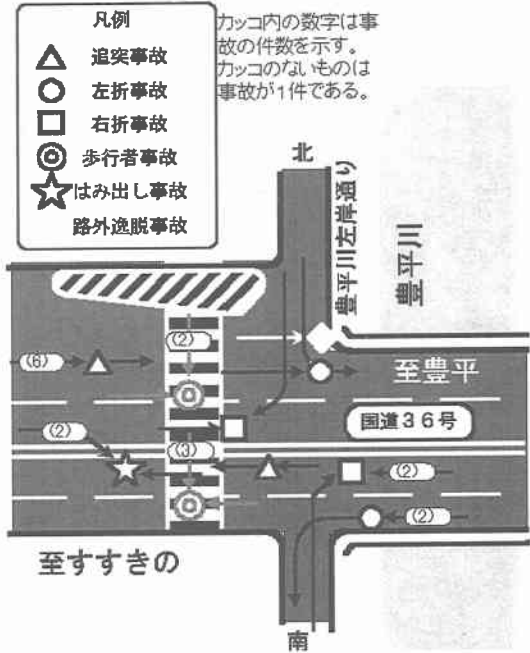
図-2 南4東5 平成2-7に発生した交通事故概要

図-2は平成2~7年に発生した事故を、事故そのものではなく、事故原票より事故の要因を調査した結果をまとめたものである。これらの事故を事故原票より分類すると事故原因のタイプを大きく3つに分けることができる。これらの3つを以下に説明する。

・国道上の追突事故

国道36号豊平方向の追突事故が6件と多く、また、同方向でのみ出しも同様の事故原因と考えられ、本方向での事故が大変多いということがわかる。

・豊平川左岸通りと国道36号間での流入出に伴う事故

豊平川左岸通りと国道36号間で流入出による事故が多

い。これらの事故は事故原票によると、「確認を怠る」「気がつかず」等の言葉が頻出しており、言葉をかえると、豊平川左岸通りからの流入は周囲の状況を認識するのは難しいと考えられる。また、豊平川左岸通りの右折は現在では7:00～22:00までは通行制限されており、道路の幅員が広いこともあり大変危険な通行挙動であると考えられる。

・歩行者事故

事故原票によると、事故の原因が歩行者あるいは運転者の信号無視と考えられるものが5件中3件発生している。

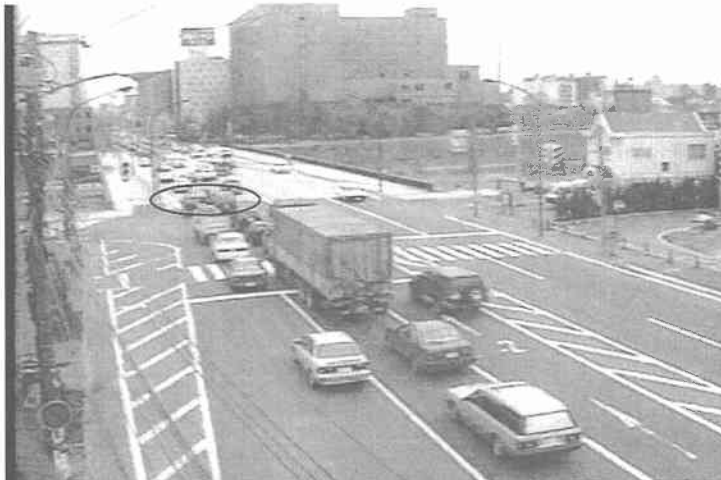
写真-3

・国道36号豊平橋豊平方向の2車線が4列で運用される場合がある(写真-3)

通常、国道36号豊平方向では2車線で、豊平川左岸通り手前の右折車線により、直進車線を含めて3車線で運用される。しかし、場合によっては図-3のように中央の2列は直進車線、左右外側の各1列はそれぞれ左折車線、右折車線として運用される場合があり、これらは交通量や運転者の判断により複雑に変動している。このように、運用車線が変化すると、後続の車両はそれによっては自車の進路を変更しなければならないため、錯綜が生じやすい。このような、本来想定されていない車線運用は交通量が多くなることで生じる場合が多い。また、交通量が少ない状況でも、運転者が右左折を急ぐ場合などに生じる場合があり、後続車もその影響を受ける。

国道36号線本線上で2台の車が錯綜している。本線は本来2車線のところ4列で走行しているため、車両並びの間隔が非常に狭くなっており、車線変更がしにくい。しかし、車線の運用が様々に変化するため、車線変更が頻繁に行わなければならない。このことが本ビデオ観測写真のような錯綜を頻繁に招いている。この交通挙動は交通量の多いときによく表れる交通パターンである。

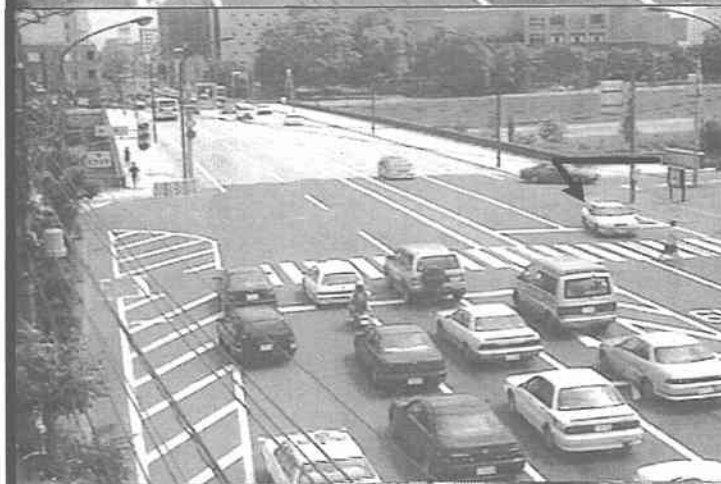
写真-4

・歩行者事故(写真-4, 5, 6)

ビデオ調査では、信号が赤にもかかわらず横断歩道を通過する車両が多数観測された。

豊平川左岸通り南からの左折と歩行者の錯綜状況。本来、この横断歩道は交差点ではないため、車は赤信号で停止しなければならないところ、そのまま通過したため歩行者と錯綜した。横断歩道が交差点から少々離れていることで、歩行者と車の間で様々な錯綜が見られる。

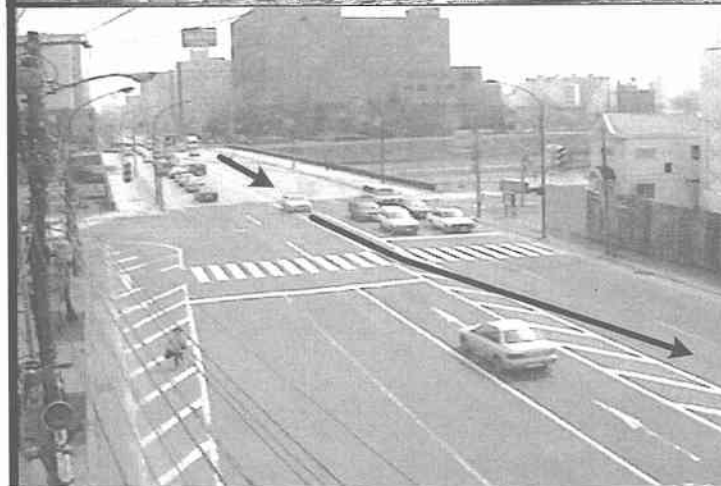
写真-5

本車両の前方で赤信号で車両が数台停止しているところ、対向車線にはみ出し、これらの車を一気に向き去っている。その際、本車両はシフトダウンにより加速しており、そのときの黒煙がはっきりと映し出されている。このように、国道すすきの方向では赤信号の存在に気づいていないにもかかわらず、信号無視をする場合がよく見られた

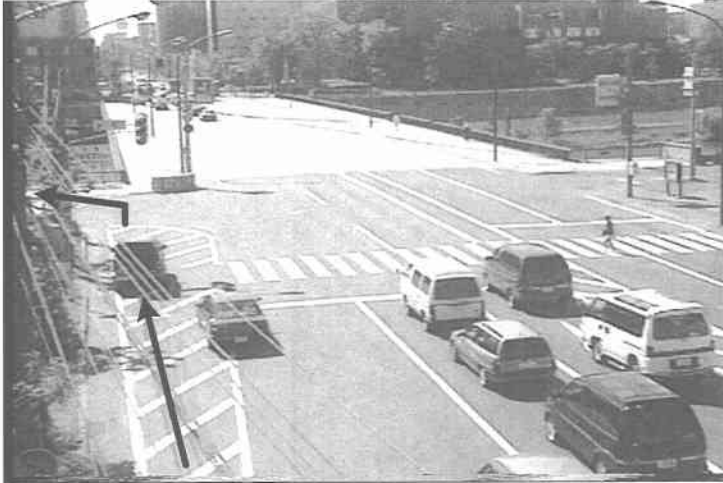
写真-6

国道36号豊平方向では、ゼブラゾーンを通行してから豊平川左岸通りを左折する車両、左側車線を通行して直進する車両において信号無視が観測された。図-3の様に信号機がゼブラゾーンの上にあるため、直進車線を通行する車両が信号を認知していない可能性がある。また、ゼブラゾーンを通行する車両は、ゼブラゾーンを「走行可」と勘違いしている可能性もある。ゼブラゾーンからの左折の場合、歩行者が横断歩道を通過しようとする信号待ちの車両の陰から左折車が急に飛び出したりするなど大変危険な挙動であるといえる。

本車両は赤信号にもかかわらず横断歩道を横切っている。このように、ゼブラゾーンを走る車は信号無視をする場合が大変多い。特に、国道に左折車両が信号待ちをしている場合、ゼブラゾーンからのこのような信号無視は、車両側からも歩行者側からも視界が制限されるため、大変危険な交通挙動といえる。

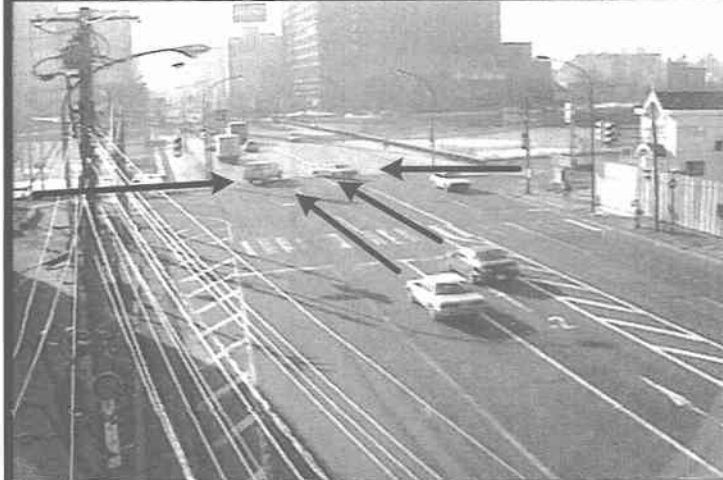
写真-7

・豊平川左岸通りからの流入に伴う錯綜(写真-7, 8)

豊平川左岸通りから国道への左折は、国道が渋滞の場合、車両の間を縫うように流入する場合が多い。特に、流入車が国道上を右折する場合、数車線横断しなければならないため、奥の車線を走る車両が流入車と衝突しそうな場面が多く見受けられた。豊平川左岸通り北から国道36号に入る車両は、国道を右折しようとする場合がほとんどである(右折しようとしてできない車両も多々見受けられる)。この場合、豊平川左岸通りから出た車両は国道36号線の左折車線、直進2車線を横切らなければならない、さらに対向車線にはみ出し方向転回をする様な挙動を示す場合が大変多い。

豊平川左岸通り北からの左折と豊平川左岸通り南の右折が錯綜したところに直進車が突っ込んでいるところ。非常に危険な状況で、あと一歩で多重衝突になるところであった。

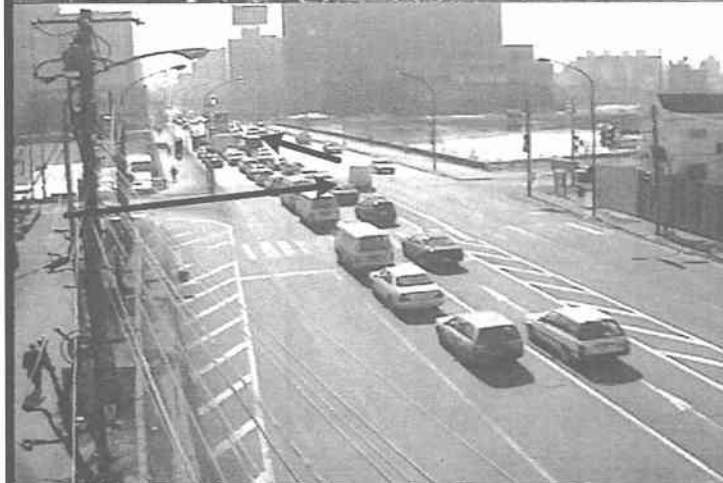
写真-8

豊平川左岸通り北から本線に左折、さらに国道を右折しようとしている。対象車が対向車線に完全にはみ出しているのがわかる。本地点では交通量の大小に関わらず頻繁に現れる錯綜パターンである。

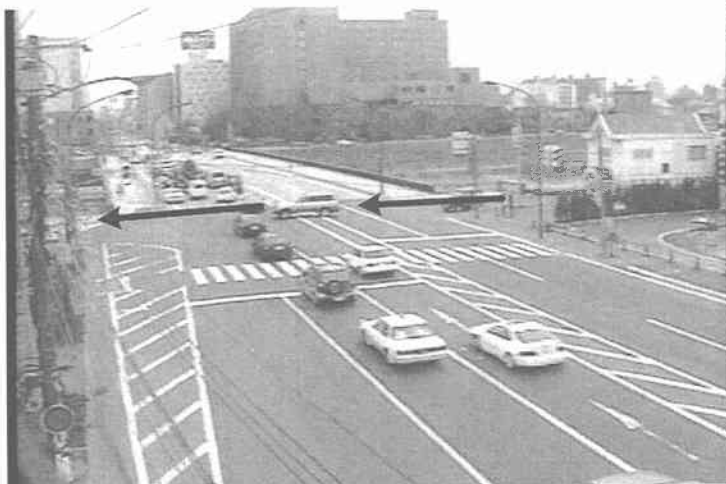
写真-9

・豊平川左岸通りの直進(図-3の上から下あるいはその逆, 写真-9)

これらの錯綜は交通量が少ないときに表れる錯綜現象で、本来豊平川左岸通りを直進し、国道36号を横断す

本車両は豊平川左岸通りを南から北へ通過している。これは、通行してはならない進行方向であり、大変危険な挙動でもある。この交通挙動は交通量が少ないときに表れる典型的なパターンである。

ることは許されていない。これらの交通挙動は、国道の幅員が広いために横断に時間がかかること、他の車両がこのような動きを予測し得ないため、大変危険な走行挙動といえる。特に、このような場合、前方の様子が分からない後続車もそれに強い影響を受けている様子も見受けられた。

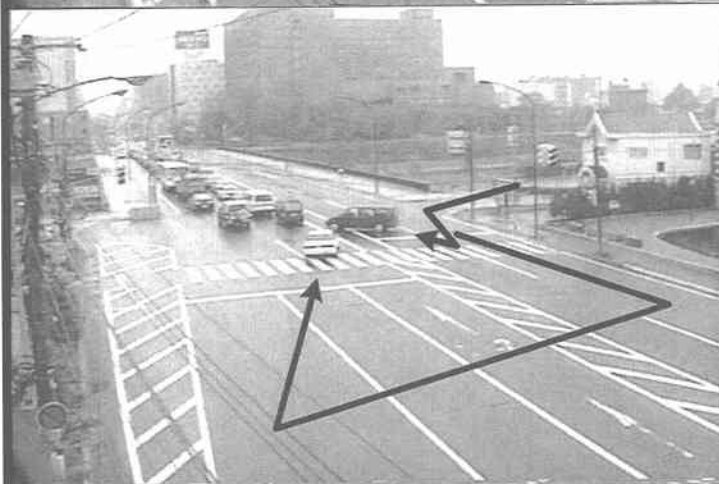
写真-10

国道をUターンした車と、豊平川左岸通りを右折しようとした車の錯綜状況。どちらも通行が認められていない車両挙動である。これら2つのパターンはどちらも交通量が少ないときに表れる典型的なパターンである。

・Uターン (写真-10)

本来Uターンが禁止されている箇所だが、交通量が少ないときによく見られる。

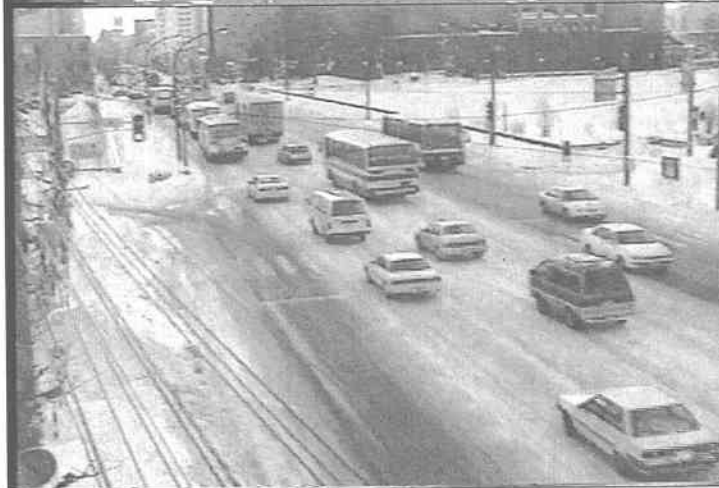
写真-11

冬期の観測状況。交通が混雑しているのにもかかわらず、2列で整然と走行している状況がわかる。また、車間距離が広く各車両が慎重に走行している様子がうかがえる。

6. 冬期観測結果 (写真-11)

冬期は夏期と比較すると、錯綜は非常に少なくなっている。これは、次の理由によると考えられる。

- ・冬期は降雪などにより車両が2列になる。
- ・冬期は雪堤などにより視界が悪くなり、無理な豊平川左岸通りの直進等の進行がしにくくなる。
- ・冬期は路面が滑りやすくなっているため、危険な運転を運転者が控える。
