## V-19

## 北方領土旧通信施設のコンクリート調査

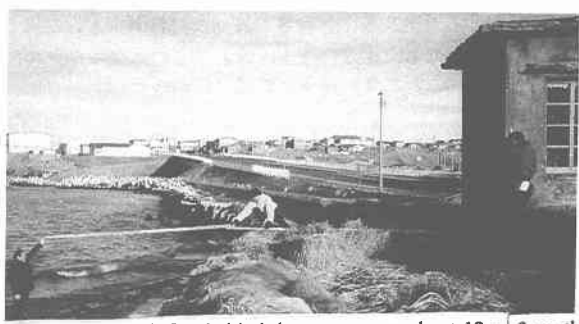
戦前、図1に示すように、根室と北方領土間に写真1に示すような海底通信ケーブルが敷設され、当時根室側にこれらの通信施設のために、写真2に示す鉄筋コンクリート造の構造物が建設された。同構造物は、写真3に示すように、汀線から12m程度で、長年にわたり、塩分の浸透と凍結融解が繰り返される寒冷地海洋環境下の大変厳しい外的条件下にある。

Photo.3 Okhotsk Sea behind the structure at about 12 m from the beach line.

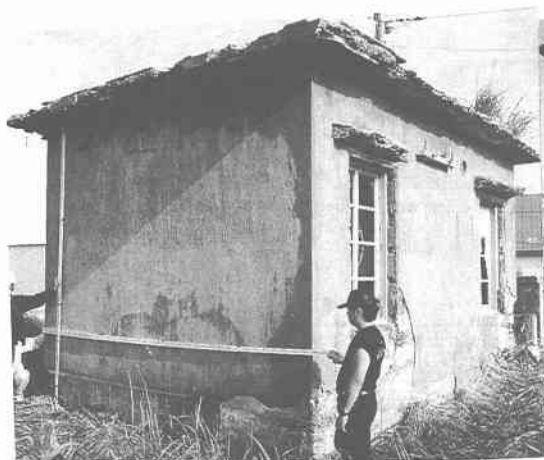
Photo-4 The north side which has deteriorated comparatively light

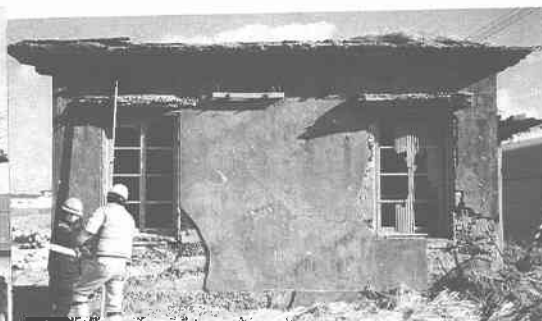
Photo-5 The west side which is deteriorated due to many cycles of freeze and thaw with sunshine in the afternoon in winter

図 3.1.1 に示すように、シュミットハンマーによる躯体コンクリートの強度は  $250\text{kgf/cm}^2$  から  $120\text{kgf/cm}^2$  程度、表面のモルタル層は  $360\text{kgf/cm}^2$  から  $100\text{kgf/cm}^2$  程度である。海側にも関わらず北側のコンクリートとモルタルの強度が最も高い、これは、冬期間の日射の影響による凍結融解の回数が少ないためと思われる。図 3.1.2 に塩分の測定結果を示す。塩分量は、深い層まで、0.2%程度を越えている。特に、海側に面する北側の塩分量が高く 0.4%に達しているところがある。これらは、鉄筋が腐食する塩分量を上回り、端部等のかぶりの薄いところでは、著しい腐食が生じている。しかし、躯体のかぶりが大きいので、大部分には腐食膨張によるひびわれは、認められない。

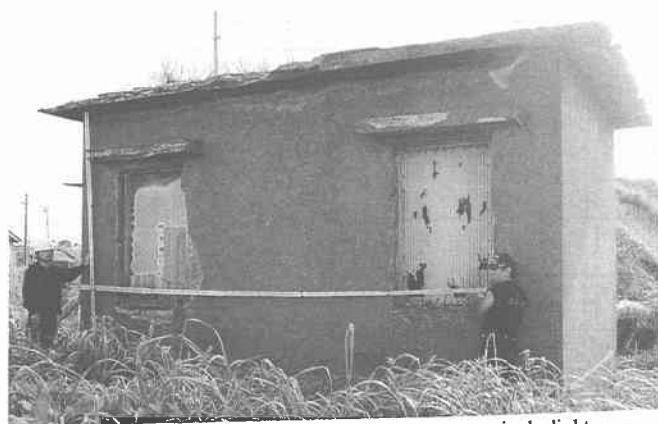
Photo-6 The east side which has deteriorated comparatively light

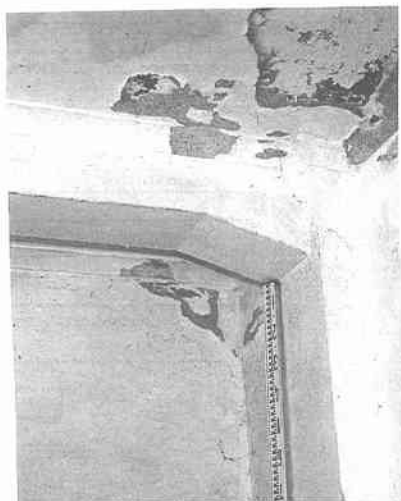
Photo-7 Solid wall girder, ceiling girder and a partition wall between main room and cable-pit room at the center of the interior comparatively one-storied building, as measure for earthquake proofing

(2)構造物内部 施設内部は漆喰壁が剥がれているものの、漏水は認められない。また、漆喰の層は表面の下に繊維質のものが絡ませてある層が存在し、断熱層を形成し、結露を防止する効果をねらったものと思われる。内部の構造は、4隅に柱があり、また構造物内部中央に柱と梁があり天井を支持している強固な構造である。また、ケーブルビットの部屋と主室（機械室?）の間にも隔壁があり、耐震上もしっかりしており、太平洋側で頻発する地震や、過去の大地震（例えば最近では、1993 年釧路沖地震、1994 年北海道東方沖地震）にもよく耐えたものと思われる。

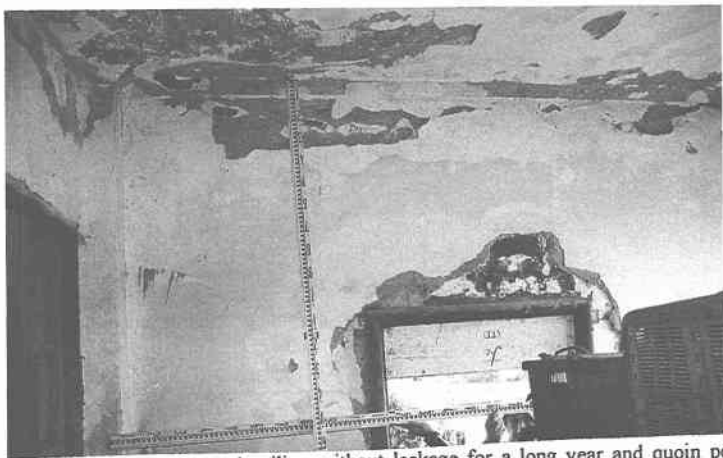
Photo-8 Plaster finished wall and plastered ceiling without leakage for a long year and quoin posts inside in the south side

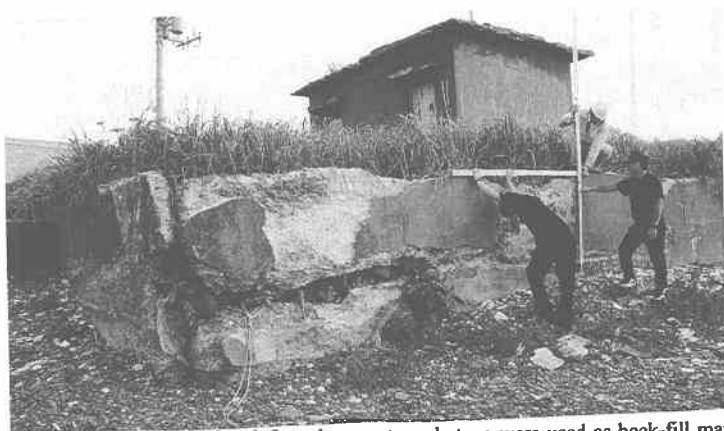
(3)海岸擁壁 通信施設周囲は、施工当初から設置されたと思われる鉄筋コンクリート海岸擁壁で囲まれている。通信施設構造物本体と観察し比較した結果、そのモルタル仕上げの褪色状況、コンクリート中に使用されている骨材や鉄筋の形状等から、躯体とほぼ同時期に建設されたものと推定される。躯体と同じように鉄筋コンクリートにモルタルを塗布し、北側の海岸に面して荒天時には強い波力を受ける。特に、波を受けやすい汀線部分は、水平に剥離剥落とスポールの後がある。他の面はモルタルも残っておりスプラッシュゾーンでかつ凍結融解を受ける、日本有数下の厳しい環境条件にも良く耐えていると判断できる。なお、同海岸擁壁には2m間隔程度のひびわれがあり、これは施工後早い時期に入ったものと考えられる。また、このひびわれの周りは、水分の供給が多いため凍害を受け剥落が目立つ。また、剥落部より裏込め用の石材が観察され、当時においても、極めて慎重な、凍上を考慮しその凍上圧や、水圧緩和の対策技術が取られ、現在でも同海岸擁壁はほぼ直立を保っている。

Photo-9 Coastal revetment is reinforced concrete and stone were used as back-fill material.

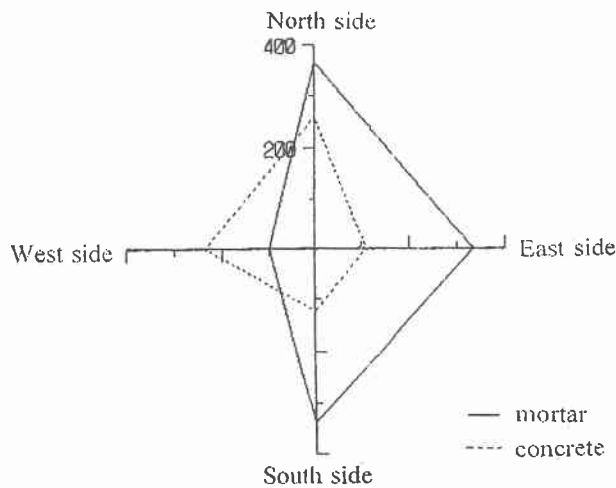
Fig. 3.1.1 Strengths of mortar and concrete obtained on each side wall by means of Schmidt hammer.

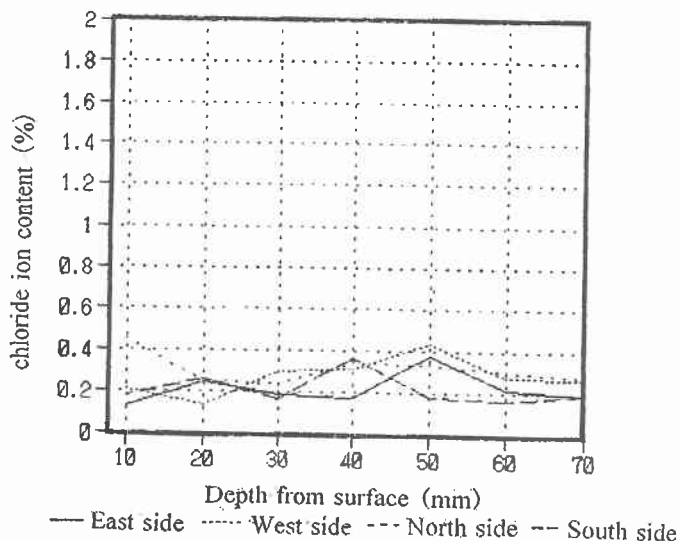
Fig. 3.1.2 Chloride content at each side wall

- 1) 躯体の健全度を詳細に把握するために、躯体コンクリートとモルタルの水セメント比等の配合の条件、塩化物の生成物発生状況、中性化の進行程度を、把握可能な分析（配合分析、SEM、XRD 及び EDMA 等）が必要である。
- 2) 建物の建設年代を特定するために歴史的な資料の収集と、さらなる調査や、使用された磚子等の器具の特徴、鉄筋成分や最近の使用木材の年輪等からの年代解析技術的等により特定する検討が必要である。
- 3) 保存する形態を市民等が議論しながら現状、通信供用時最後の状態、建設竣工当時などの望む形態を明らかにする必要がある。
- 4) 保存形態に合わせた、適切な電気防食、除塩、外壁の防食被覆を検討する必要がある。
- 5) 登録文化財指定できるように調査資料を充実する必要がある、技術者と研究者の幅広い支援が必要である。
