## V-22

## 高架橋等の剥落調査と対応策の提案

The Proposal of countermeasure makes on exfoliation investigation of overpass

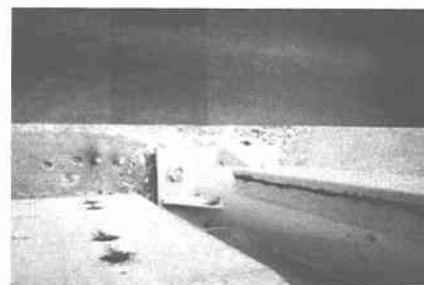
RC 構造物の劣化は、上記の部位で多く見られる。1) の劣化原因は、既設水切りの不全等による雨水の浸入により鉄筋に発錆が生じることによる剥落が考えられる。2) は、一部のかぶりコンクリートの不足が考えられる。3) は、高欄支柱部に関しては、支柱付け根部からの雨水の浸入により凍結融解作用の影響から外側に向けひびわれが入り剥落に至る。照明柱アンカーボルト付近の損傷は、照明支柱に想定外の荷重の作用により、せん断によるひびわれが発生し剥落しているケースが考えられる。このことより、目視は、劣化の原因を特定、補修方法を選定するため、構造物の架設条件と前述の部位において、ひびわれパターン、遊離石灰、錆跡および、かぶりコンクリートの浮き、鉄筋

写真-2 照明アンカーボルト付近の劣化

写真－２に示す照明柱アンカーボルト付近の補修方法であるが、写真のように支柱ベースプレート付近より、せん断による損傷と考えられる剥落の場合、せん断の補強も考えられるが、コンクリート部のみの損傷である場合、応力解放をしているため補強の必要性は無く、この場合は欠損部の断面補修としている。

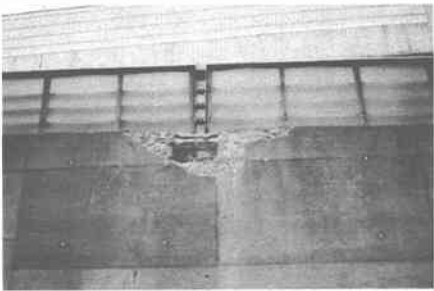
写真－３ 高欄支柱部の損傷

図－４に大断面補修の対応策に関するフローチャートを示す。このような劣化パターンは、主に高欄支柱の付け根部に多く発生しており、雨水等の浸入により凍結融解作用を受け劣化し剥落している。このケースでは、補修断面が大きいため経済性等を考慮して超速硬コンクリートで断面を補修するものとした。また、先に述べたように凍結融解作用により劣化している場合が多いので内部コンクリートの脆弱部は、すべて撤去する必要がある。この工法は、打設後３時間で所定の強度が得られ、ブリーディングが少なく打設後の沈下が少なく断面補修に適した材料である。しかし、ポリマーセメント系モルタルと比較すると既設コンクリートとの付着性が劣るため鉄筋を露出させるか、コンクリートアンカーを打設し既設部材との一体化を図る必要がある。また、硬化収縮によるひびわれが入る場合が想定される断面には、硬化収縮を拘束するため鉄筋を配置するのが望ましい。

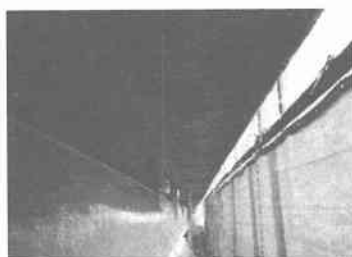
施工前（張出床版下面）

写真－４ 補修例

断面鉄筋防錆処理

断面復旧，コンクリート保護完了
