## 一般国道230号無意根大橋付近で発生した大規模地すべりと緊急対応

Large-scale landslide occurred near by Muine bridge of route 230 and its emergency project

北海道開発局 札幌開発建設部 正 員 ○佐藤昌志  
 北海道開発局 札幌開発建設部 村上昌仁  
 北海道森林管理局 田之畑忠年  
 北海道森林管理局 河合芳郎  
 ㈱構研エンジニアリング 中山敦智

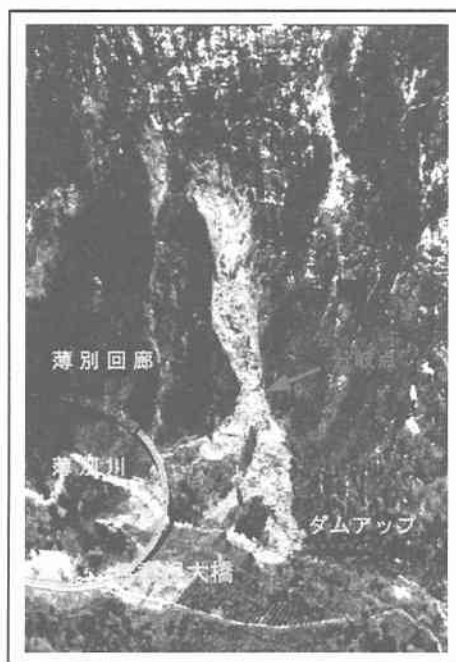
写真-1 崩壊地全景写真 (H12/5/15撮影)

- ① 今回の崩壊箇所を含む一帯は、長さ約700m、幅約350mもの大規模地すべり地形を呈している。この内、今回の崩壊はその中央部（長さ約550m、幅約70~80m）で発生している。
- ② 上部から流出した土砂は大きく分けて薄別川上流部と無意根大橋側に分かれて堆積している。崩壊土砂は最初に薄別川上流部に流れ、続いてオーバーフローした土砂が分岐して無意根大橋側に流れたものと推定される。
- ③ 滑落崖直下、ならびに中腹より下端にかけては大量の土砂が堆積している。堆積土砂は崩壊直も停止する徴候がなくまた、泥濘化が著しいため豪雨、あるいは長期的な長雨が続いた場合には、堆積土砂が大きく再移動する可能性が十分に考えられる。

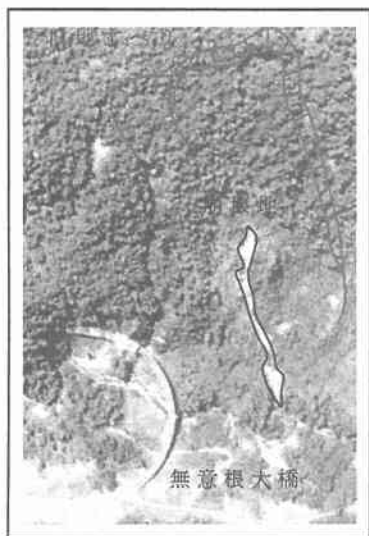
判読結果は、撮影記録が残されている昭和39年から現在に至るまで今回の地すべりとほぼ同様な箇所でも過去にも数回の活動した履歴があったことが確認された。写真-2に昭和51年撮影時の写真事例を示す。

写真-2 昭和51年（供用後）

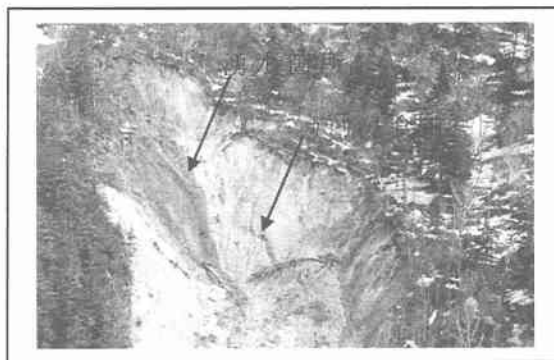
珪化変質を受けている岩盤は、硬質でしばしば尾根地形を形成しているところに分布している。粘土化変質を受けている岩盤は、崩壊地上部の側崖付近と滑落崖頭部周辺および無意根沢頭部滑落崖（今回の崩壊地側の一部）に分布している。滑落崖頭部には比高約30mの崖面に帯状の範囲で確認しているが、滑落の規模が大きいほど粘土化変質を受けている傾向がある。写真-3に滑落崖頭部の写真を示す。地山の性状は指を押すと容易に刺さるほど軟質なところもあり、水を含んでいるところでは泥濘化している。特に、斜面上部の滑落崖では広範囲にわたって白色・青灰色・黄色・橙色など原色に近い粘土

化した地山となっている。地山から採取した試料を用いてX線分析を行った結果、変質の影響を受け、スメクタイトと呼ばれる水を含むと膨潤する性質の粘土鉱物の存在が明らかになった。

写真-3 頭部滑落崖周辺の状況

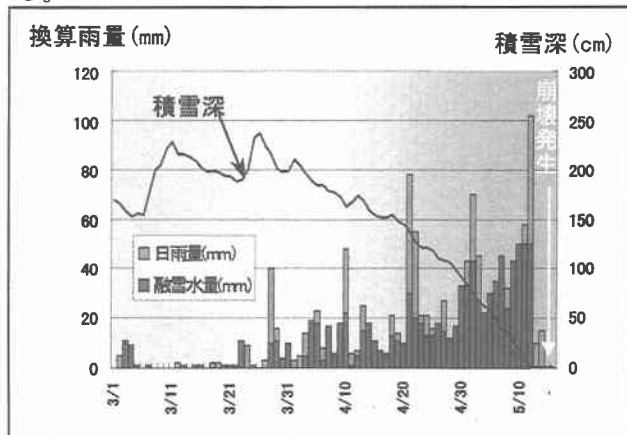
今回の地すべり発生に至る背景として、融雪水の関与が挙げられる。図-2に平成12年3月から5月の発生直後までの無意根道路テレメーターによる換算雨量を示した。表より、4/20、5/2、5/12の3回融雪のピークがあり、特に発生3日前の5/12では100mmを越す記録が得られている。また、無意根大橋の東約3kmに位置する豊平峡ダムにおける融雪期最大流入量も過去数年間と比較すると極めて多いことなど、今春の無意根周辺地域は比較的短期間に融雪が急速に進行したような、まれにみる異常気象であったといえる。

図-2 換算雨量と積雪深グラフ

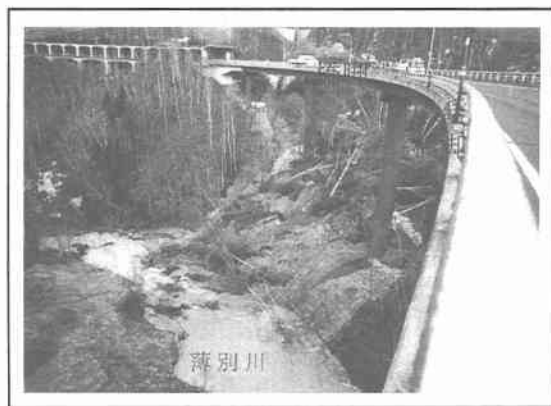
この崩壊土砂の末端部は融雪水で増水した薄別川の洗掘を直接受けており、時間の経過とともに地すべりの末端部が失われ不安定化し、P-3が危険な状態となる。写真-4 に崩壊直後の土砂到達状況を示す。

写真-4 崩壊土砂到達状況（崩壊直後）

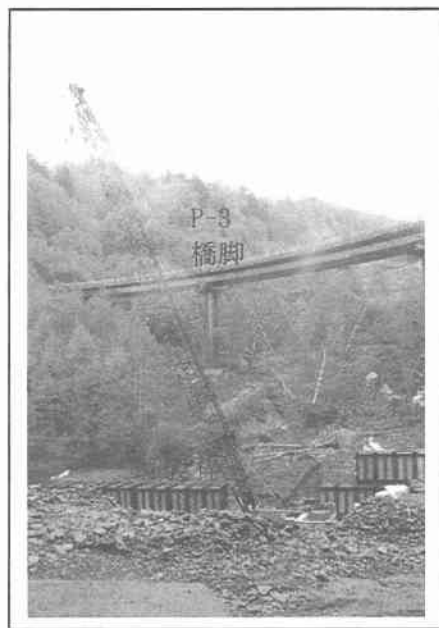
写真-5 鋼製樁施工状況

また、上流部にダムアップした土砂の決壊が懸念され、河川が一気に増水すると浸食力を増すことなども懸念された。これらを踏まえて対策工は、地すべり土塊の再移動を防ぐ措置として斜面法尻部の根固め工（鋼製樁）が選定された。写真-5 に鋼製樁の施工状況を示す。

これは崩壊土砂の末端部を薄別川の洗掘から防止し、地すべりへの押さえ効果の減少を防止するものである。

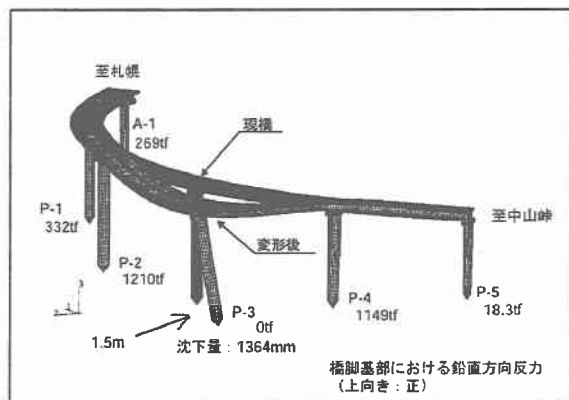
図-3 落橋時の極限解析

解析を行った結果、図-3 に示すように P-3 橋脚下部が地すべり土塊の再移動により薄別川方向に 1.5m 変位すると仮定した場合、桁および橋脚張出部において、部分的に降伏する力所がみられ、橋梁の倒壊が予想された。また、地すべり発生直後は、崩壊斜面に立ち入ることが困難な状態であることから、地すべり土塊に対する直接的な対策工が法尻部の根固め工以外無理な状態であった。よって、最悪な状況を憂慮し、橋梁の倒壊時間の遅延を考え、解析結果をもとに橋梁の補強を緊急的に行った。

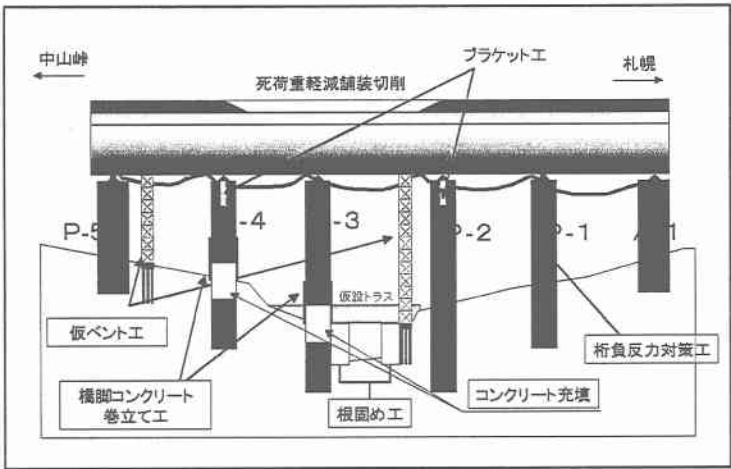
図-4 緊急対策工概略側面図

各対策工と設置した位置および工法の概要を表-1に示し、図-4には緊急対策工概略図を示した。

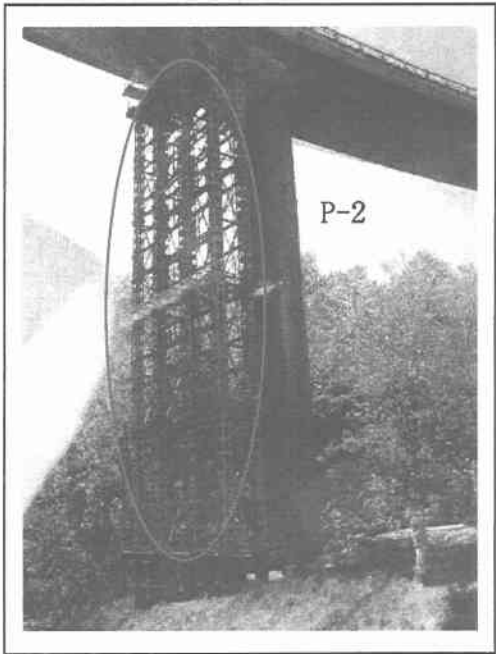
写真-6 仮ベント工設置状況

| 対 策 工 | 対策位置 | 工 法 の 概 要 |
|---|---|---|
| 仮ベント工 | P-2,5橋脚 | P-3橋脚損傷時の落橋防止のため、荷重負担増となる橋脚に対する補助支点として機能する。 |
