## 豊平川に平成13年出水が河畔林に与えた影響の調査

The investigation of the effect of the flood of H.13 on the river side tree in Toyohira river

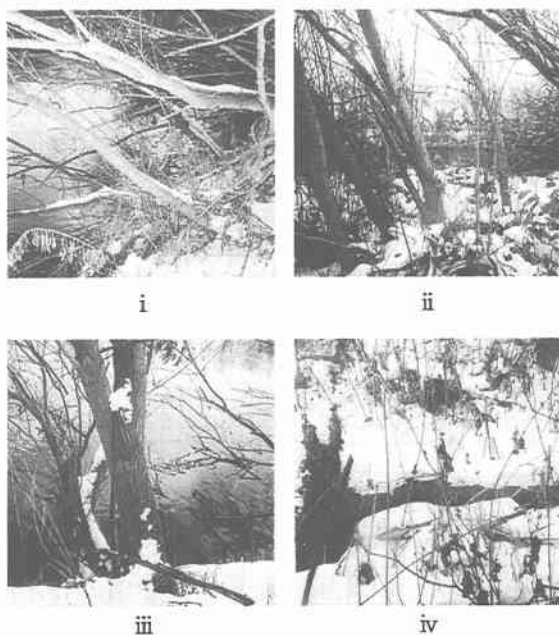
i)、ii)、iii)、iv)については、以下の写真のような状態の木を測定した。

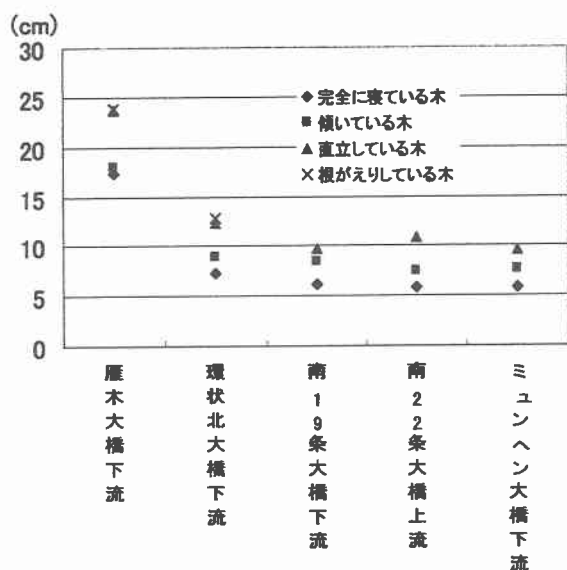
図－3 場所－樹径

図－3より、樹径が大きいほど直立しており、樹径が小さいほど寝る傾向にある。しかし、根がえりしていた木はどれも樹径の大きいものだった。ここで、雁来大橋下流とその他の地点を比較すると、各パターンの樹径の大小関係は同じであるが、樹径そのものの値には大きな差がある。これは、雁来大橋下流の高水敷は高い位置にあるため、過去の出水時にあまり冠水せず、流水の影響が小さかったが、今回の出水では影響を受けたためであると考えられる。地形的特徴が比較的類似しているその他の4地点では、良い相関が見られた。つまり、樹径の大きいものでも地形的特徴によっては傾くものもあると考えられる。
