## 石勝線第4紅葉山トンネルの地すべりによる変状と対策

Countermeasure and Landslide damaged of Dai4-Momijiyama Tunnel in JR Sekisyo-line

JR北海道 工事課

JR北海道 構造物検査センター

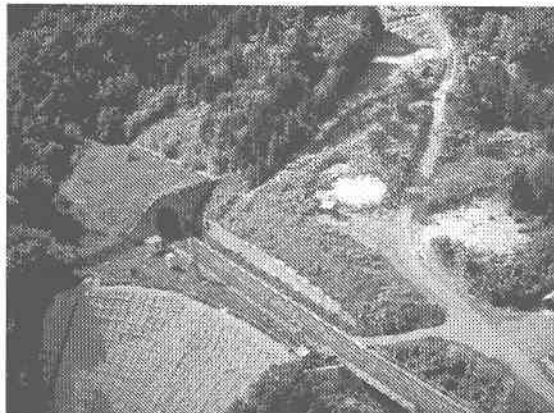
図-1 (出口付近写真)

図-1、2に示すように、トンネル出口付近は、4つのブロック(以下BLという)からなる延長51.0mの開削施工区間である。このうち第2、第3BLの接合部を中心に変状が発生した。当該トンネル開削区間の構造は、表-1のとおりである。

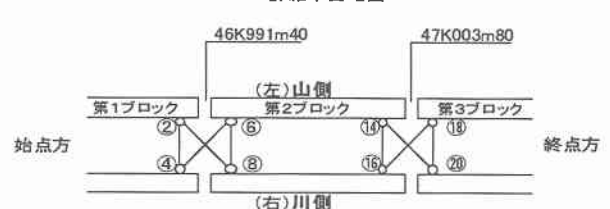
図-3 内空変位測定位置

測定箇所は、ブロック相互間の挙動を把握するため、図-3に示すように第1、第2BLの接合部及び第2、第3BLの接合部の2箇所ピンを設置し、測定した。

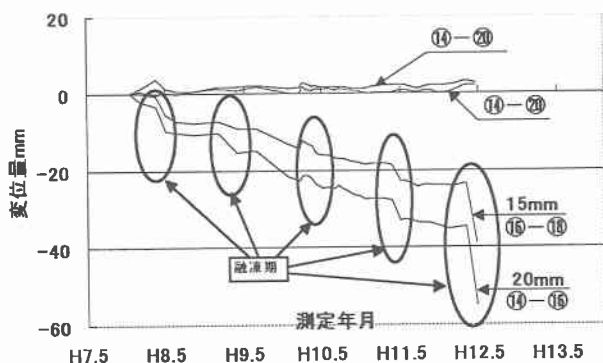
図-4 内空変位の推移

これらのうち、第2BLと第3BLの接合部で、顕著な変位が生じており、H8年からH12年3月までの4年間で35mm(⑭-⑯間)、24mm(⑯-⑰間)縮小している。これらは、図-4に示すように、いずれも毎年融凍期に大きな変位を生じ

この間、⑭-⑯間では年平均 9mm 程度の変位を生じていたが、昨年 3 月から 5 月の短期間で 20mm、⑯-⑰間 15mm の急激な縮小を示した。なお、⑭-⑳間及び⑱-㉑間については、以前より著しい変位は見られていない。

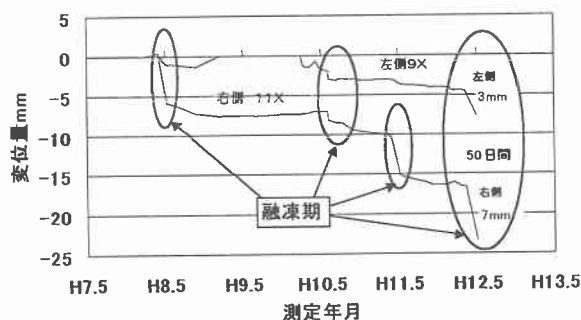
図-6 食違い量の推移

第2BL、第3BL接合部の食違いは、図-6に示すように内空変位と同様、融凍期を中心に大きな変位を伴いながら継続している。特に H10 年 5 月以降、右側壁では融凍期以外でも、継続的な変位傾向を示している。H12 年 3 月までの累積変位は、右側壁で 16mm、左側壁で 5mm であったが、昨年 3 月から 5 月までの間で右側壁で 7mm、左側壁でも 3mm を示した。

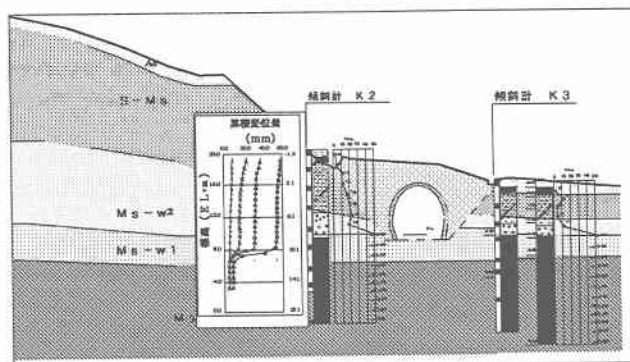
図-7 傾斜計断面図

図-7に表すように、山側に設置した傾斜計 K-2 の G.L.-10.5m の位置において、H12 年 3 月までの2年間で約 10mm の区間変位を記録したが、H12 年 3 月からの約 50 日間でさらに 25mm を超える変位が確認された。この傾斜計は、その後の約1週間で測定不能となっており、後に再設置している。この位置は風化泥岩 (Ms-w1) 内に位置し、トンネルのりょう版コンクリートのほぼ下面にあたる。また変位方向は線路直角方向から終点方に概ね 40~50 度の範囲であった。

一方、川側の傾斜計 K-3 では、川側方向に若干の移動傾向はあるものの、K-2 のような明瞭な層間変位は見られていない。

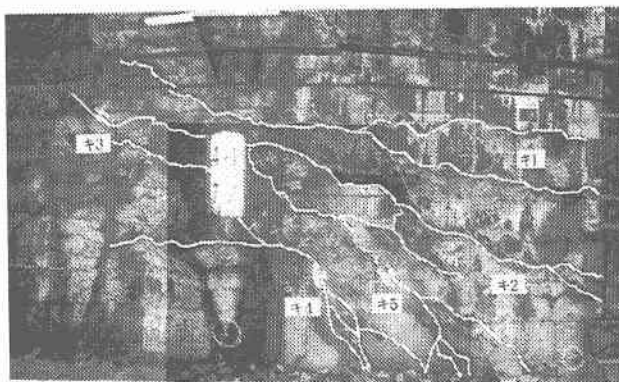
図-8 第2BL左側壁ひび割れ状況写真

覆工変状は第2BL終点方の変状が著しく、左側壁には側壁下部から斜め方向に開口ひび割れが多数存在している。なお、ひび割れ幅は最大で 10mm、長さ約 5~7m におよび、それらには一部食違いも伴っている。(図-8) また、アーチ天端に圧ぎは無いことから、この変状は内空変位の縮小とともに発生したものと考えられる。なお、隣接する第3BLの躯体には変形及び亀裂等は発生していない。

このため、トンネルの変状は第2、第3BL接合部付近で、双方のBLとも山側より地滑りによる地圧を受け、山側側壁は川側へ移動する傾向を示している。しかし、第2BL川側側壁はほぼ不動領域と考えられるため、第2BLは川側に拘束されながら内空縮小を生じ、覆工損傷を起こしている。また、第3BLは川側に拘束されることなく、BL全体が川側に移動しているので、覆工には損傷は生じていない。第2、第3BL接合部の大きな食違いは、拘束された第2BLと拘束のない第3BL境界に位置するため変状が集中したものと推定できる。第2BLの始点方には、地滑りは生じていないと考えられるため、第2BLのひび割れは、BL全体が地滑りによって、ねじられ、これに伴う斜め方向のせん断ひび割れと推定される。

応急対策は急激な変状を確認後直ちに施工し、第2BLに対しての覆工損傷を抑制することを目的に H-150 の鋼製セントルを、1.0m ピッチで設置した。また、路盤下部(りょう版コンクリート上部)にはストラットを設置しセントルを閉合している。

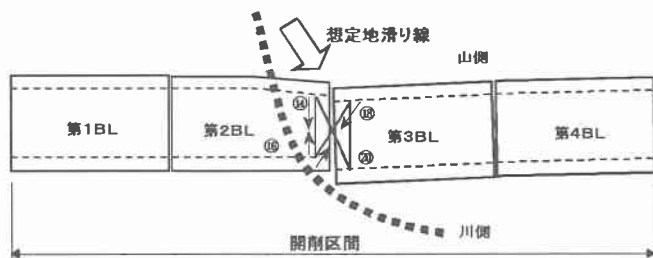
図-9 想定地滑り線

以上の測定結果から、トンネル左側の地山の G.L-10.5m 付近で川側終点方向に地滑りが発生しており、融冬期の地下水位上昇期に大きな移動を生じること、一連のトンネル変状が累積してきたものと推定できる。

また、第2BL川側に設置した傾斜計(K-3)の地中変位がほぼ不動であり、このBL終点の内空が縮小傾向にあることから、この地滑り境界は、第2、第3BL接合部の第2BLよりでトンネルと交差していると考えられる。(図-9)

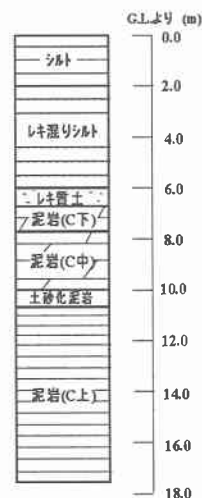
図-11 地質柱状図

図-11 に抑止杭施工時に確認された柱状図を示す。図は変状が顕著であった第2、第3BL接合部付近のものである。

すべり層は、硬質な泥岩と比較的軟質な泥岩層に挟まれる層厚50cmの土砂化泥岩層であると推定された。他の抑止杭においても、ほぼ同様の深さで土砂化泥岩層が認められた。

すべり面は、当初の想定がG.L-10.5m、施工時の確認がG.L-10.0~10.5mでありほぼ想定どおりであることが確認できた。

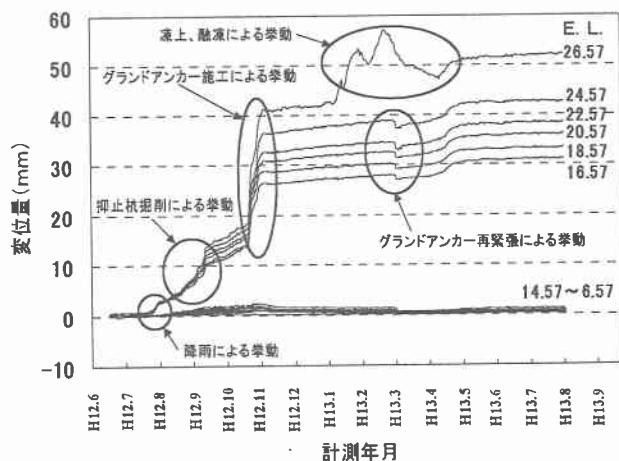
図-13 傾斜計K1の推移(自動計測)

幸い工事施工中は、各自動計測項目(図-13)にも地滑りに起因すると思われる大きな変位は生じていない。

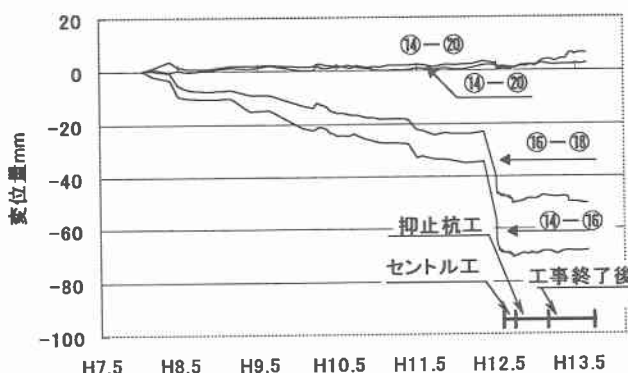
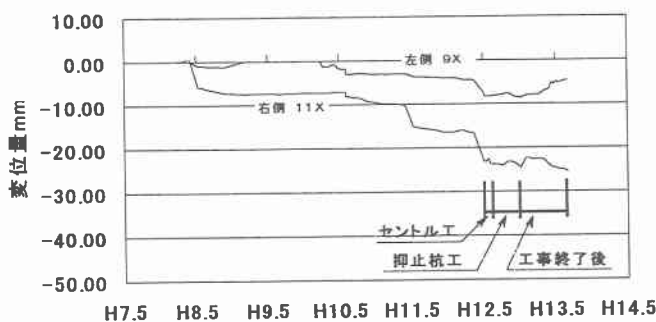
H12年12月で一連の対策工は終了しているが、融凍期の挙動を監視するため、計測を継続した。この結果を図-14、15に示す。

冬期間は、地表面の凍結もあり、大きな変位は生じていない。今融凍期は、例年と同様の地下水上昇による地滑りが想定されたため、融凍期の計測頻度を1回/月から1回/週とした。しかし、各計測項目にも著しい変化がなく、変位については、ほぼ収束しつつあると考えられる。

抑止杭による対策工が一定の効果を発揮したと考えられるが、現段階では、対策工終了から経過時間が短いことから、今後も計測を継続して行い効果を確認していく。
