寒冷地の文化財的コンクリート構造物の健全度評価と保全の研究

北見工大 正員 横井 宏
 北見工大 正員 ○岡田包儀
 北見工大大学院 学生員 小林洋平
 北大 フェロー 佐伯 昇

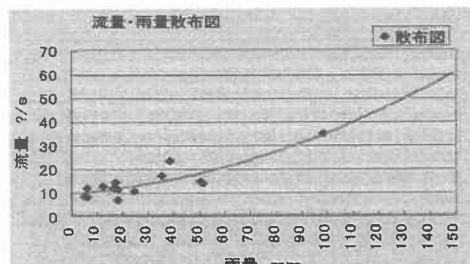
Fig.3.3 流量雨量散布図

10 月に増水が予想され、雨量や河川流量を関係機関の御協力により調査し、最近三年間の流量雨量を散布図に示し最小二乗法で 2 次曲線近似すると平成 13 年 9 月に発生した最大雨量 100mm では相当の流量発生が推定される。
