## 根室旧北方領土通信施設と石垣島旧沖縄台湾間通信施設のコンクリート構造物の比較

| 北見工大工学部 | 正員 | ○桜井 宏 |

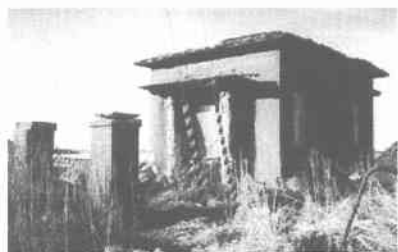
写真2 根室旧北方領土通信施設  
(写真提供石垣市教育委員会)

平成 13 年 7 月の外観の目視（写真撮影）調査によると、平成 12 年と同様構造物は自立しており安定性は保たれていると判断された。しかし、外壁のモルタル等のはらみはやや大きくなり、適切な処置が望まれると判断された。また、同構造物の所有者等によると、文化遺産の候補としての踏査も行われたとのことである。

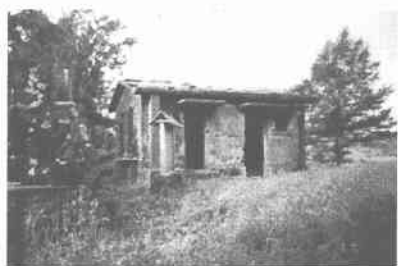
写真3 石垣島旧沖縄台湾間通信施設

石垣島屋良部崎の旧通信施設（元海底電線陸揚室（本州-沖縄-台湾間:電信ケーブル用）通称「電信屋」1897 年竣工）を比較調査する。同施設は柱と屋根（切り妻式）は RC で壁面と内部の隔壁は表面がモルタルで内部が煉瓦であった。本構造物は、第 2 次世界大戦中、米軍等の航空機からの機銃掃射を受け、被弾しているが、海側左窓下に煉瓦の継ぎ目に被弾した事に起因すると思われる 10mm 程度のひび割れがあった。同市の写真によると屋根に一部補修跡があるが、直接の貫通は無い。汀線からの距離が擁壁を介して、20m 程度なので柱の鉄筋は著しく腐食し、かぶりが剥落している部分がある。なお、施設を管理する石垣市教委仲盛課長補佐等より提供を頂いた説明、資料、写真資料等によると著しい劣化は受けているものの、数年前の状況とほぼ変わらず安定している。表層強度はばらつきは非常に大きい概ね 150kgf/cm<sup>2</sup> 程度出ている。また、近年では、昭和 33 年に M7.0 で震度 5 程度の地震を受けたが地震によるせん断等のひびわれは認められなかった。根室の旧通信施設と同様に 100 年間経過しても極めて高い耐震性を示しているものと推定される。また、雨水を貯水するための樋管や貯水槽があるが、現在も貯水が機能しているため極めて高い水密性を示している。

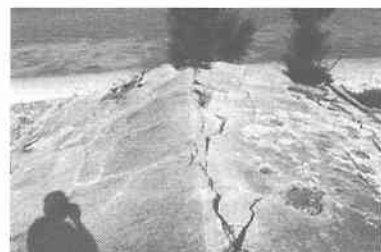
写真4 石垣島旧沖縄台湾間通信施設の  
屋根（RC）の劣化状況と被弾痕

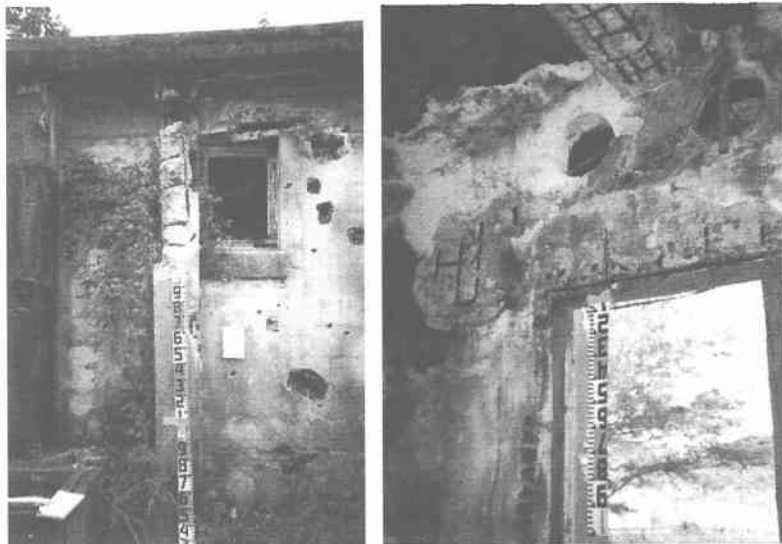
写真 5,6 石垣島旧沖縄台湾間通信施設の RC 柱及び被弾痕と施設内部の梁の腐食状況
