寒冷期の赤外線カメラによるコンクリート構造物剥離診断調査

The method of diagnosing flaking off of concrete structures with infrared rays camera in term of cold

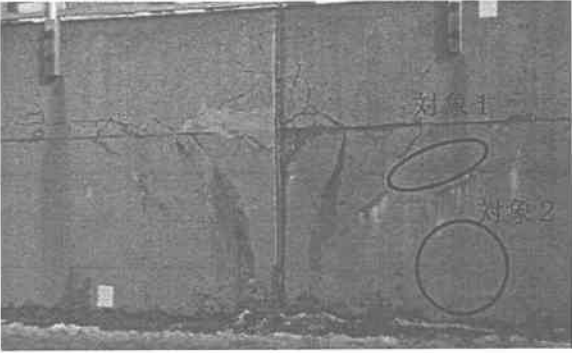
図-2 擁壁面

図-2 は調査擁壁部の損傷部である対象 1 と健全部である対象 2 を示す。他にも損傷部は存在するが当報告は対象 1 に着目した。対象 1 は打音検査により損傷部であると確認している箇所である。

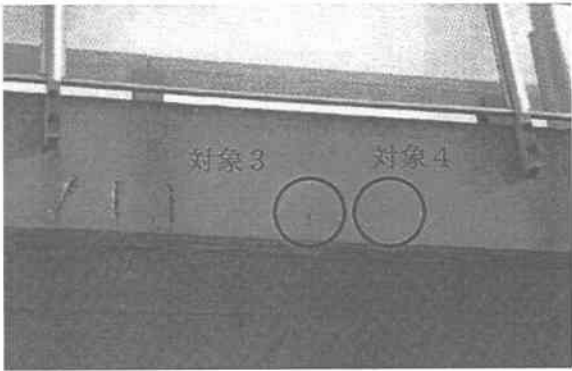
図-3 地覆側面

図-3 は調査地覆側面部の損傷部である対象 3 と健全部である対象 4 を示す。

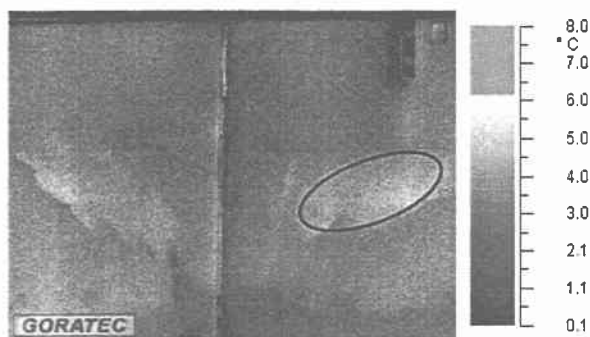
図-4 12:00における擁壁の赤外線写真

実際に撮影した映像を掲載する。図-4は擁壁部を12:00に撮影した映像である。円で囲まれた部分が損傷部であり、ある程度高温になっており、損傷判定可能であるが明確ではない。図-5は16:00に撮影した映像である。円の部分が周囲より低温となっていることが明確である。日射があっても日射量が減少している図-4と、日射量が無い図-5を比較した場合、単に日向であれば判定可能であるというのは早計である。

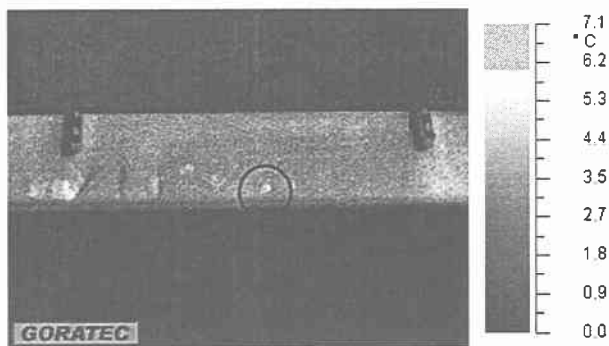
図-6 13:00における地覆側面の赤外線写真

図-6は地覆側面部を13:00に撮影した映像である。円で囲まれた部分が損傷部であり、損傷部が高温になり損傷判定が容易に可能である。図-7は13:30に撮影した映像である。13:00と一転し損傷部が健全部より低温に変化している。表面温度は30分単位で激しく変化することが理解でき、現場での損傷判定を行う際には、その都度温度レンジを適切に変更しなければならない。

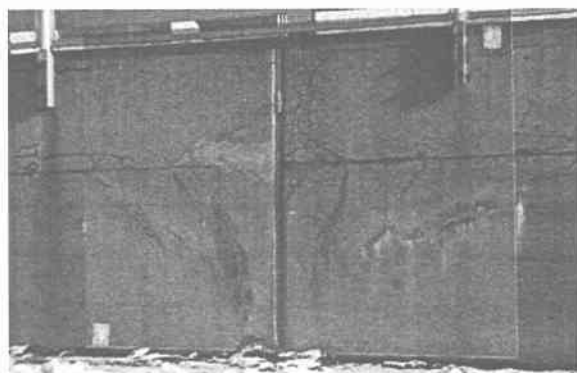
図-8 擁壁面の可視・赤外線合成写真(カラー)

図-8、図-9は可視画像と赤外線画像を合成し、損傷部をよりの確に表現したものである。構造物の損傷状況を経年データとして保存する際に役立つ。また、現場では判断しきれなかった部位についても画像処理で温度差を鮮明にすることが可能であることから、より精度の高い剥離診断が可能である。
