## 平成15年十勝沖地震の国道橋梁被災状況

## Report of Road Damaged by Tokachi-oki Earth Quake 2003

北海道開発局	○正 員 佐藤昌志	(Masashi Satoh)
北海道開発土木研究所	正 員 池田憲二	(Kenji Ikeda)
北海道開発土木研究所	正 員 佐藤 京	(Takashi Satoh)
北海道開発土木研究所	正 員 岡田慎哉	(Takakichi Kaneko)
北海道開発局	依田忠雄	(Tadao Yoda)

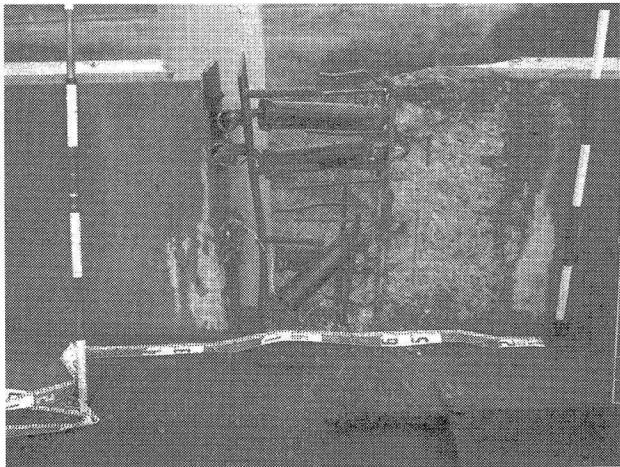
写真-1 静川高架橋の壁高欄の損傷

写真-1には、壁高欄部の損傷状況を示す。これは地震動によって動いた桁同士が壁高欄部において激しく衝突し、損壊したものと思われる。かぶりコンクリートが剥離し、高欄内部に配置されていた添架ケーブルが露出している。

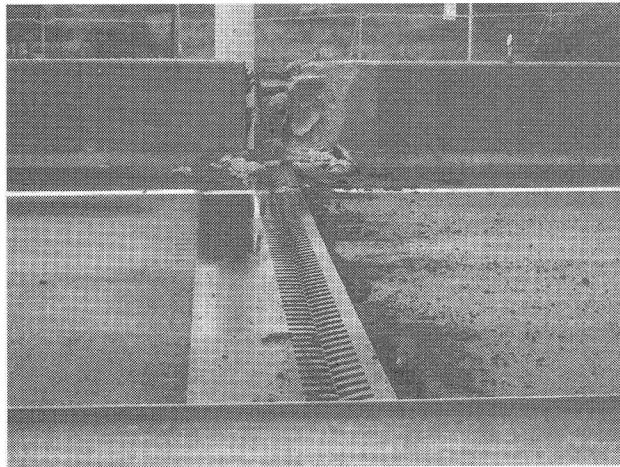
写真-2 静川高架橋の伸縮装置の損傷

写真-2には、伸縮装置の損傷状況を示す。伸縮装置も壁高欄部と同様、激しく衝突したことによって損傷を受けたと思われる。なお、写真中の奥の壁高欄は写真-1の壁高欄である。

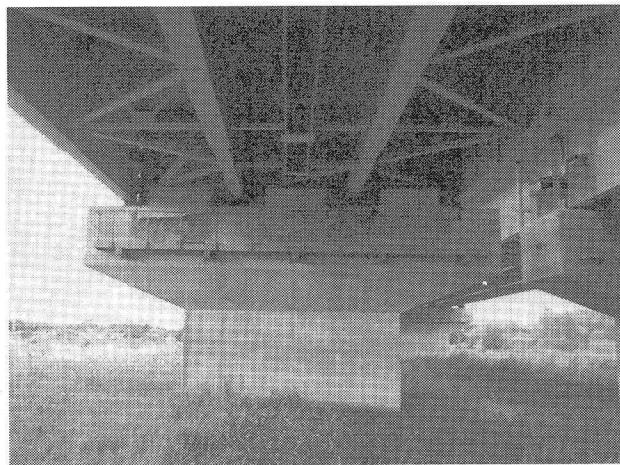
写真-3 静川高架橋の変位制限装置の損傷

写真-3には、RC製変位制限装置の損傷状況を示す。写真-4には、RC製変位制限装置の近接写真を示す。本橋の変位制限装置は、桁構造体との衝突によって損傷を受けたものと推測され、これにより本装置はその機能を十分に果たし、桁が下部工の天端から逸脱するのを防いだとともに、損傷を壁高欄、伸縮装置などの修復・交換しやすい部位に止めたと考えられる。

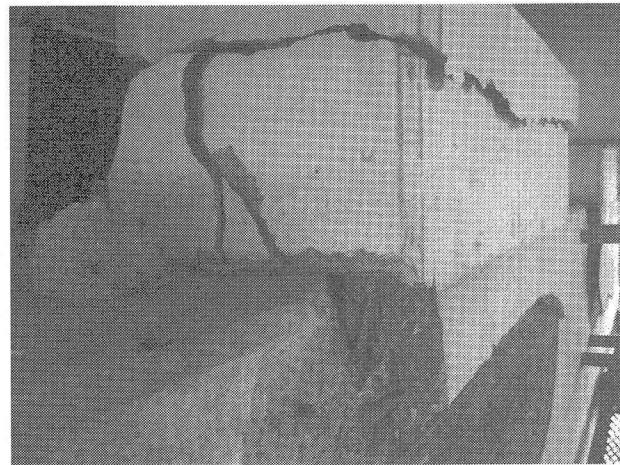
写真-4 静川高架橋の変位制限装置の損傷（接写）

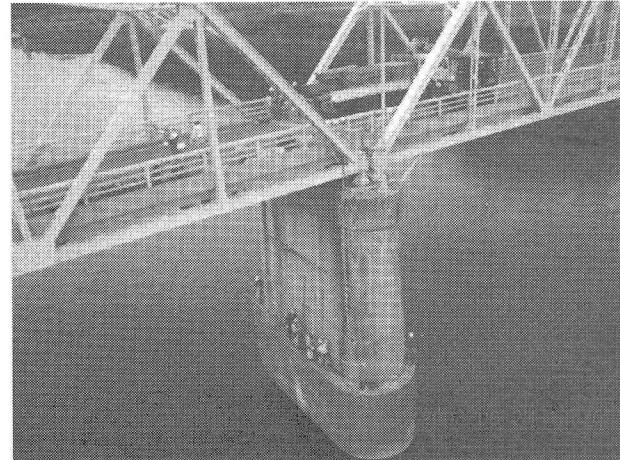
写真5 千代田大橋の橋脚天端の損傷（1）

本橋の主要な損傷はトラス部支承のアンカーボルトによる橋脚天端の橋軸直角（水平）方向の押し抜きせん断破壊（橋脚の上下流側）と、側橋梁橋脚の曲げ破壊である。

写真-5には、橋脚天端が損傷を受けた橋脚の全景を

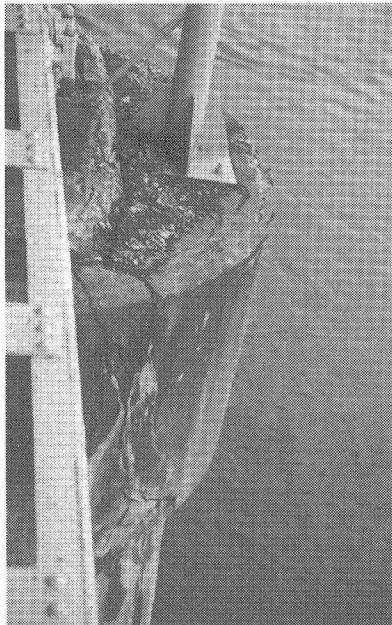
写真-6 千代田大橋の橋脚天端の損傷（2）

示す。写真-6には、橋脚天端の損傷部を示す。損傷は上下流側両方に見られ、亀裂は起終点両側に貫通している。

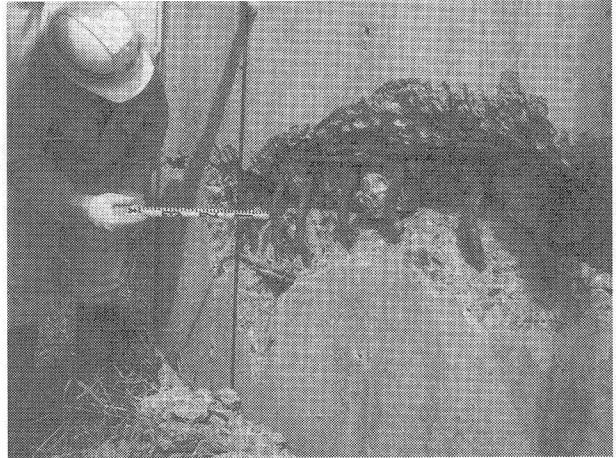
写真-8 千代田大橋の橋脚の損傷（2）

写真-7および写真-8には、側橋梁の橋脚の損傷を示す。この部分近傍で主鉄筋が段落としされていることが確認された。このような損傷は側橋梁の橋脚のほとんどで見られたが、亀裂がほぼ水平であること、かぶりおよびコアコンクリートの状態、主鉄筋の状態から、軽微な曲げ損傷が主であると考えられる。

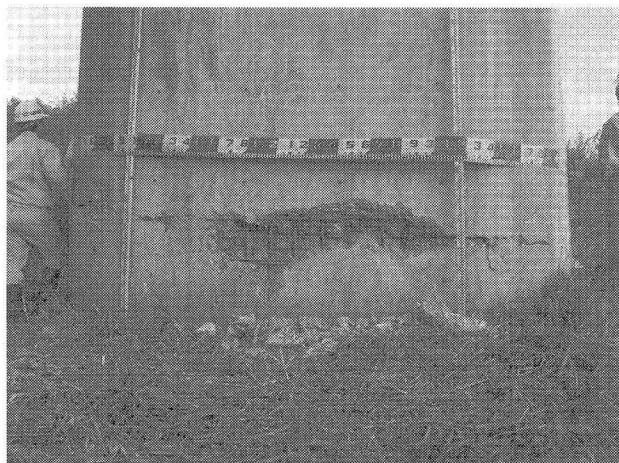
写真-7 千代田大橋の橋脚の損傷（1）

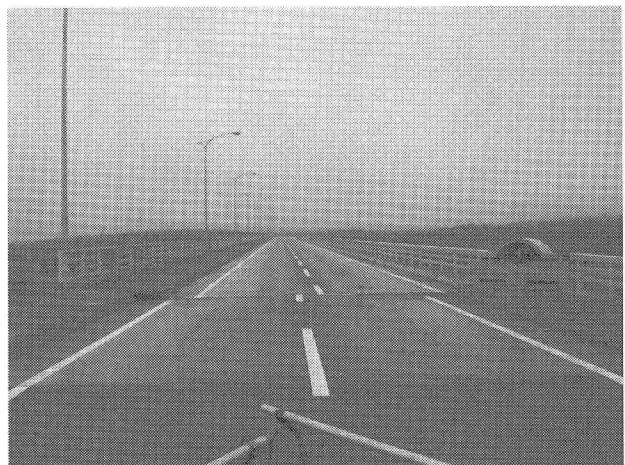
写真-9には、十勝河口橋のずれを示す。写真より、

写真-9 十勝河口橋の横ずれ

センターラインに着目すると、桁が横にずれていることがわかる。その最大ずれ幅は約70cmである。

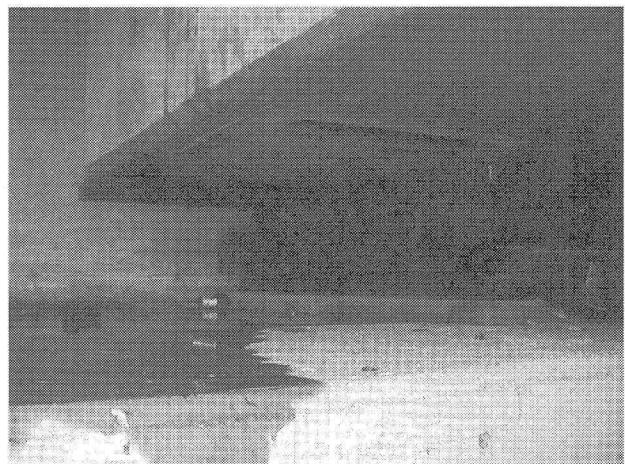
写真-10 十勝河口橋の支承の破壊状況（1）

写真-10には、橋台上の支承の破壊状況を示す。上沓のセットボルトが破断し、箱桁が写真の左側にずれているのがわかる。この損傷により、桁の横ずれが発生したと考えられる。

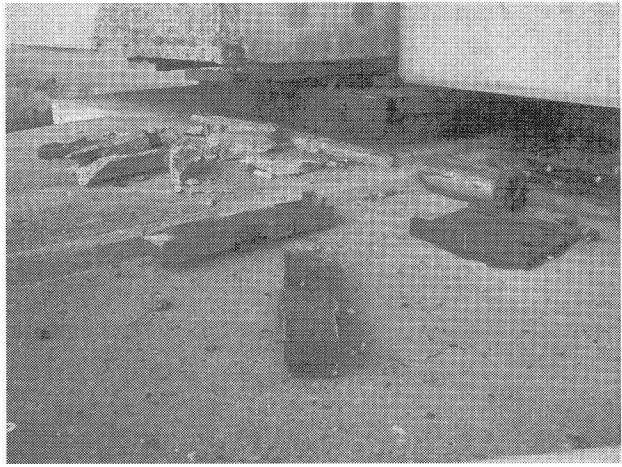
写真-11 十勝河口橋の支承の破壊状況（2）

写真-11には、ラーメン橋と箱桁橋の掛け違い部を示す。写真右側はラーメン橋で、支承の手前に破断したローラと変位制限装置が散乱している。左側は箱桁橋で上部セッティングボルトの破壊とそれに伴い桁の一部が欠け、桁が横ずれしているのがわかる。

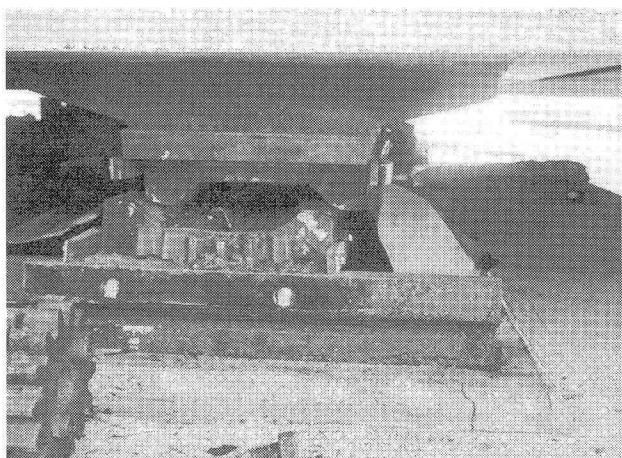
写真-12 十勝河口橋の支承の破壊状況（3）

写真-12には、ラーメン橋の一本ローラ支承の破壊状況を示す。写真の手前左側に、破断して抜け出したロ

ーラが見える。また、これにより上部工が沈下し路面には上下方向の段差が生じた。

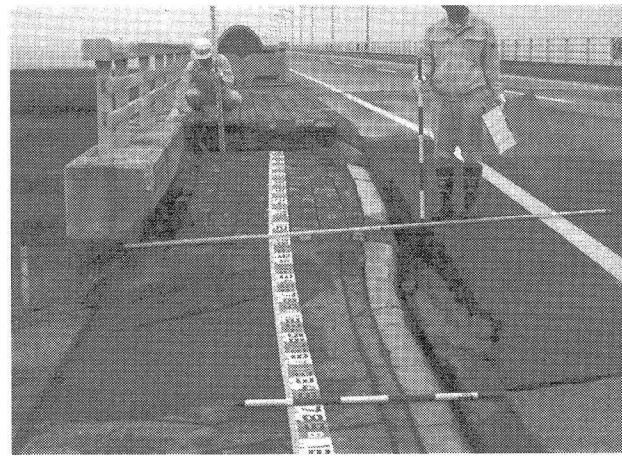
写真-13 十勝河口橋の橋台背面盛土の沈下

写真-13には、橋台背面盛土の沈下状況を示す。十勝河口橋は昭和55年版道路橋示方書耐震設計編に準拠し、震度法による設計であったため、今回の地震により被害を受けた。しかしながら、支承が先に破壊しヒューズのような役割を果たしたため、上部工や下部工に重大な損傷は発生しなかったものと推察される。また、橋軸方向にはS E (桁掛かり長)が確保されており、また、橋軸直角方向においては直橋であり一箱桁形式であるため、落橋の恐れはなかったと思われる。

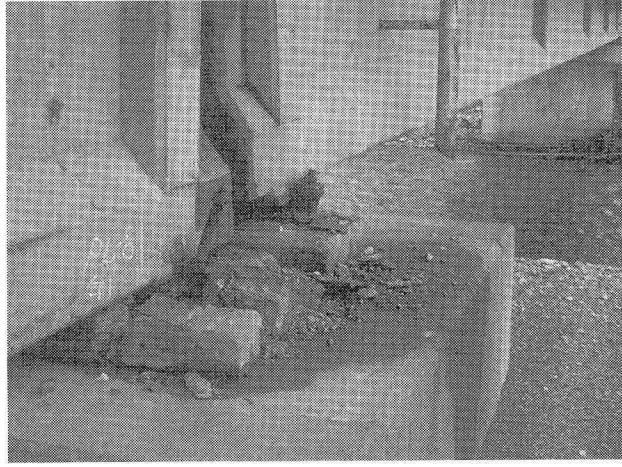
写真-14 歴舟橋の支承部の損傷（1）

写真-14には、沓座モルタルの破壊とアンカーボルトの抜け出しの様子を示す。写真より、手前側の桁が沈下しているのがわかる。

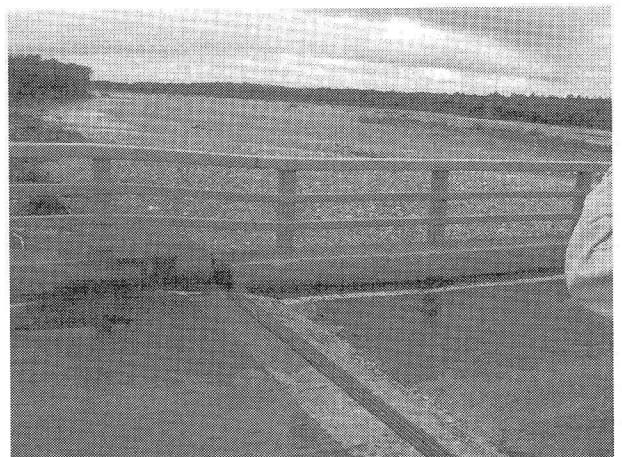
写真-15 歴舟橋の路面段差とずれ

写真-15には、これら支承の損傷により路面に生じた段差とずれを示す。
