供用後30年経過した耐候性鋼材橋梁

Thirty Years Old Weathering Steel Bridges

北海道開発土木研究所構造部 ○正会員 池田 憲二
 北海道開発土木研究所構造部 正会員 佐藤 京
 北海道開発土木研究所構造部 正会員 渡邊 一悟
 (株)ドーコン構造部 正会員 加藤 静雄

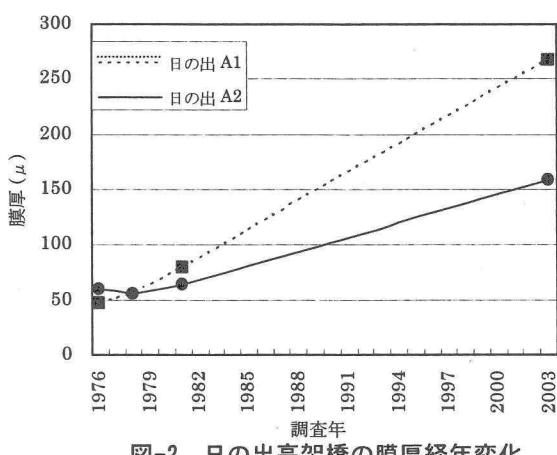
図-2 日の出高架橋の膜厚経年変化

日の出高架橋は2径間連続2主箱桁(支間長22.4+31.2m)である。今回の調査位置は建設当初から定めているA-1橋台およびA-2橋台部(図-3)の主桁外側面で、過去に実施した膜厚検査との結果を合わせて図-2に示す。

A2では1976年から1981年までの調査では、膜厚は6.5 μ /年、1981年以降は8.6 μ /年、同様にA1では0.8 μ /年~4.3 μ /年で膜厚量が増加している。今回の調査ではA2の膜厚は158 μ 、A1で268 μ であった。この影響として図-3に示すように、本橋は側道と近接し、桁下空間が小さいため、1980年代から路面凍結防止剤の散布量の増加により、通行車両が凍結防止剤を含んだ有害物を巻き上げ、橋梁に付着した結果とも考えられる。付着塩分量の調査は2001年と2003年に実施しており、2001年調査では562mg/cm²、2003年調査では620mg/cm²であり、付着塩分量は増加している。現段階では表面処理剤の残存はほとんどなく、一部を除き判定基準C3-5~C3-4の範囲にあるが、1991~2003のデータがなく、表面錆は安定化に向かっているかどうかは判断できず、今後も経過を観察する必要がある。

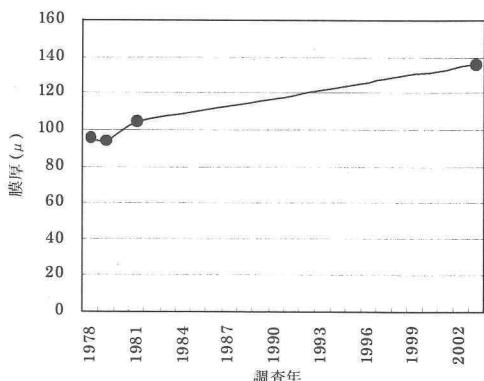
図-4 輪西高架橋の膜厚経年変化

図-4は輪西高架橋の膜厚の経年変化を示している。膜厚調査結果では緩やかに膜厚量が増加し、1978年~1981年では3.1 μ /年、1981年以降は1.4 μ /年で膜厚形成が鈍化している。また表面には図-5に示すように表面処理剤の残存も見られ、安定錆の形成には時間を要すると考えられる。2003年調査での膜厚は136 μ であり、判定はB5程度である。図-5は2003年調査における表面状態で、さび安定化処理剤の残存している。

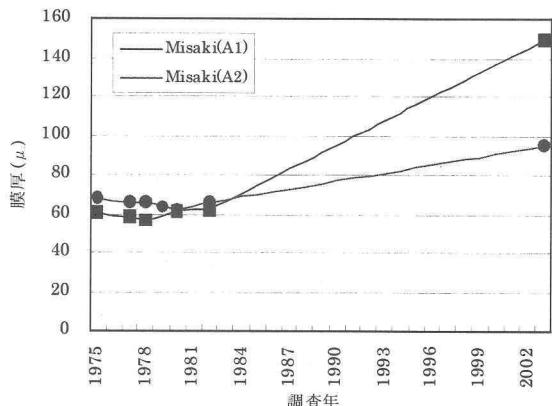
図-6 御崎高架橋の膜厚経年変化

図-6は御崎高架橋の膜厚経年変化である。1975年から1982年の調査では膜厚は60 μ 程度で推移しているが、それ以降は5 μ /年で増加している。図-7に示すように表面状態は安定化処理剤が残存している部分と表面さびが出現している部分が混在しており、全体的に錆層は薄く、いまだに安定さびの形成過程にあると考えられ、判定はB2程度である。腐食の特徴として、他の調査橋梁と同様に伸縮装置からの漏水による腐食が著しい状況である。

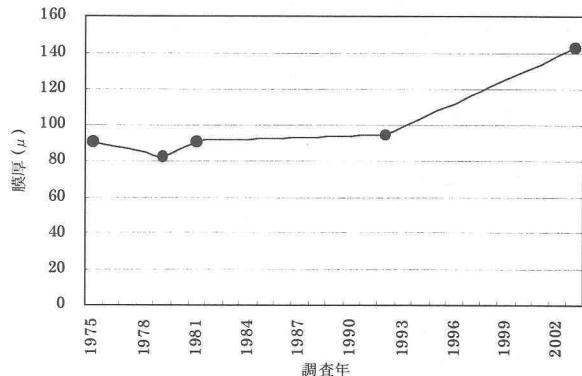
図-8 母恋高架橋の膜厚経年変化

図-8は母恋高架橋の膜厚経年変化である。1975年から1982年の調査では膜厚は80μから90μ(0.4μ/Year)で推移しているが、それ以降は2.4μ/Yearに増大している。表面状態は安定さびが形成されていると見受けられるが、保護層としては若干薄いと思われる。腐食の特徴として、他の調査橋梁と同様に伸縮装置からの漏水による腐食が著しい状況である。図-9は2003年調査における表面状態を示している。

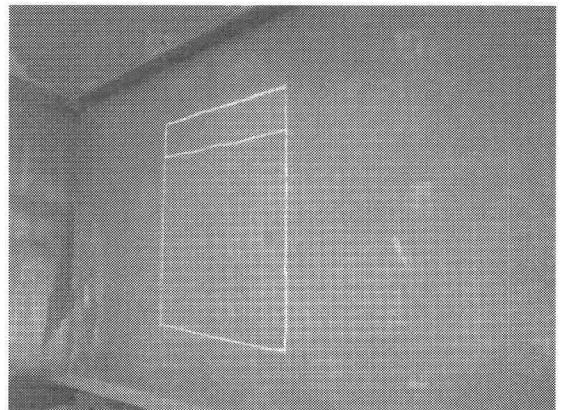
図-10 術端部の腐食

1)伸縮装置からの漏水による腐食

術端部の腐食は支点上補剛材の断面欠損による座屈耐

荷力の低下や支承が腐食によって移動できずにソールプレート上に亀裂が発生するなど、致命的な損傷に至った事例もあることから、伸縮装置の維持管理、特に漏水に対する管理が重要である。同様に横桟取り付け部などの格点部には床版からの漏水が集まり易く、断面欠損による不安定化を招くことも考えられるため、橋面からの防水対策が特に重要である。

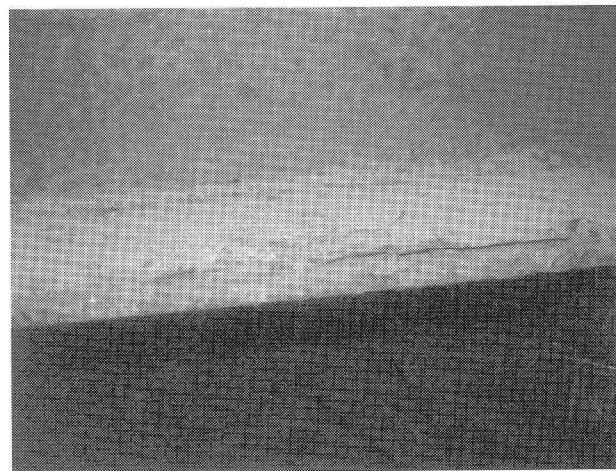
図-11 下フランジ上面の層状剥離

2)下フランジ上面の層状剥離

下フランジの上面は塩分を含んだ塵や水分などが堆積し易く、図-11 のような層状の剥離が発生している箇所がある。塵や水分の堆積は防止することは困難と考えられるので、定期的に洗浄することが有効と考えられる。

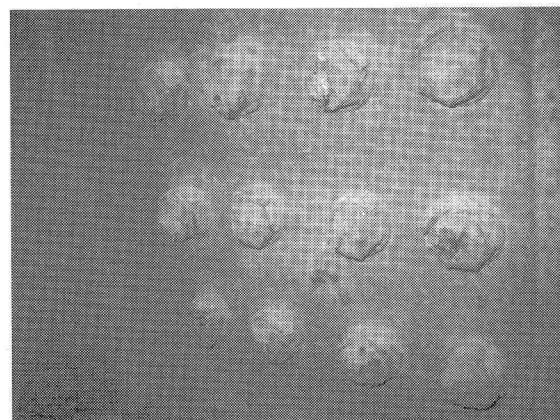
図-12 (a) 現場継手部の腐食

3)現場継手部の腐食

現場継手部は塩分を含んだ塵や水分が付着し易いため一般部に比較して腐食が著しい。これ例ではボルト軸部には腐食が見られないが頭部の腐食が著しいことが判る。

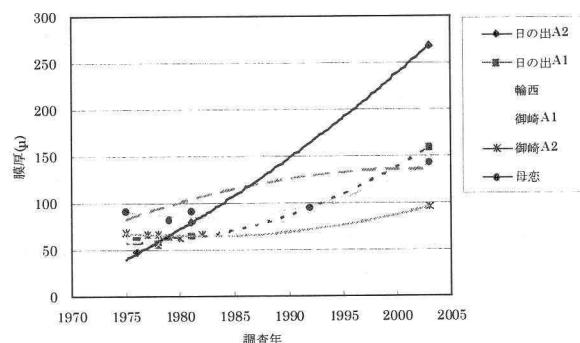
図-13 調査 4 橋の膜厚経年変化

これまでの4橋の定点における外観調査および膜厚調査結果から、以下の傾向が見られた。図-13 には膜厚の経年を重ね合わせてみたものである

- ・全体的に保護層としての表面さびの状態は概ね良好であるが、保護層としての膜厚としては若干薄いように思われる。ただし、伸縮装置や床版からの漏水により腐食が進行し、一部では断面の欠損も見られる。
- ・さび安定化処理剤（プレパレン）の残存が 30 年以上経た現在でも見られプレパレン被膜の消失が予想より遅れている。このことは、安定錆が形成されている状態ではなく、その過程にあると思われる。
- ・図-13 に示すように日の出跨線橋 A 2 の膜厚変化が突出しているため今後の推移に注目する必要がある。
- ・今後の維持管理として、伸縮装置および床版の漏水対策が必要である。
- ・外観と膜厚の調査結果から著しい腐食は見受けられないが、今回の調査は継続的に調査を行っている定点での調査であり、全ての状態を評価するための調査（支間中央部、横桟など）も必要と考えられる。
- ・今回の調査のとりまとめは膜厚に着目したものであり、今後コア分析、塩分量などの分析を実施し、膜厚および外観との関連性を検討し、さび安定化処理を施した室蘭新道における耐候性橋梁の健全度評価方法を検討する予定である。
