台風 10 号により被災した JR 日高本線新冠古川橋りょうの復旧

Repair Work of JR Hidaka Line Niikappufurukawa Bridge Suffered from Typhoon No.10

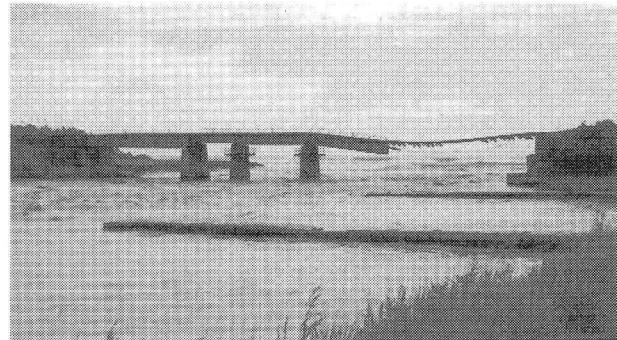
図-2 橋脚 (1P) および橋桁 (1G) 流失

河口から約 100m の位置に架橋された橋りょうである。橋台 2 基、橋脚 4 基、上路鋼桁 5 連を有する（図-1）が、今回の台風にともなう河川増水により、第 1 橋脚が流失した。それにともない、桁第 1 連が落橋流失した。桁第 2 連は橋脚の一方を失ったものの、フックボルトを介して軌きょうとの接続を保ったことから流失は免れた（図-2）。しかし、主桁の変形が著しく再用は不可能と判断した。したがって、本線開通にあたり、橋脚 1 基および桁 2 連の新設を要することとなった。
