平成15年十勝沖地震によるRC橋脚の被害と復旧

Damage and repair work of reinforced concrete bridge pier by 2003 Tokachi-oki earthquake

北海道旅客鉄道(株)工務部 ○正会員 吉田 徹 (Toru Yoshida)
 北海道旅客鉄道(株)工務部 正会員 小西 康人 (Yasuhito Konishi)
 北海道旅客鉄道(株)工務部 正会員 新宮 康弘 (Yasuhiro Shingu)
 北海道旅客鉄道(株)工務部 フェロー 吉野 伸一 (Shinichi Yoshino)

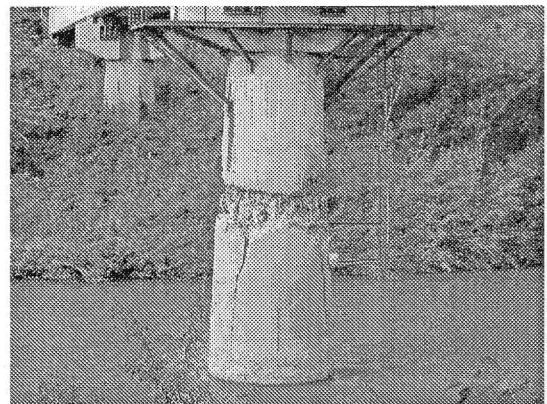
第2橋脚の損傷状況全景を写真-1に、損傷部の拡大状況を写真-2に示す。損傷位置は、橋脚躯体中間部の途中定着部であり、桁に作用した過大な水平力により、帯鉄筋の破断、かぶりコンクリートの剥落、軸方向鉄筋の座屈が生じたものである。かぶりコンクリートは、途中定着

写真-1 橋脚損傷全景

部を中心に最大 1.5m 程度の高さで橋脚躯体全周に渡って剥落しており、左右対称のせん断ひび割れも認められた。なお、帯鉄筋の破断は、損傷中央部の 1 本のみであった。軸方向鉄筋は、橋軸直角方向に若干はらみだしていたが、破断は確認されなかった。

損傷は耐力不足により曲げ破壊が先行したものであり、損傷方向は主として橋軸直角方向に支配的なものと考えられた。

本橋脚は、曲げ降伏安全度に関して途中定着部と橋脚躯体基部と比較すると、橋軸直角方向に対しては、橋脚躯体基部に比べ途中定着部が先行降伏する橋梁である。一般に損傷は局所化することから、本橋脚も途中定着部に損傷が集中したものと考えられる。なお、橋脚躯体基部周囲を掘削し、基部の損傷状況を確認したが、有害なひび割れ等の損傷は見受けられなかった。

本橋梁の損傷は軸方向鉄筋の途中定着部に集中し、帯鉄筋の破断、コンクリートの剥落等が確認されたことから、応急対策として、帯鉄筋を再配置するとともに断面修復を行うこととした。

また、復旧対策として、既設 RC 橋脚の途中定着部の曲げおよびせん断補強を行うこととし、施工性、復旧工期等を勘案し RC 巻立て工を採用することとした。

応急対策は、損傷箇所のコンクリート塊を撤去後、帯鉄筋を再配置し、鋼製型枠を用いて無収縮モルタルを打設した。さらに、コアコンクリート部の充填不良対策として、無機系注入材を注入した。

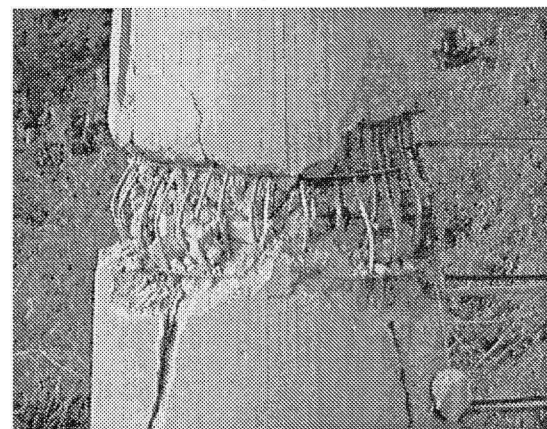
写真-2 橋脚損傷拡大

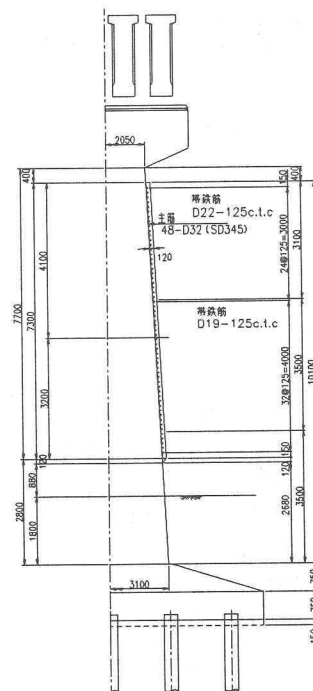
図-2 RC 巻立て工配筋図

RC 巻立て工の軸方向鉄筋は、橋脚躯体基部の最大耐力に対して途中定着部で損傷を受けないように鉄筋量を定めた。橋脚基部の耐力算定時には、軸方向鉄筋について $\rho_m=1.2$ を考慮し、途中定着部に作用する断面力を過小評価しないよう配慮した。なお、基礎構造物への負担を増加させないために、軸方向鉄筋はフーチングへの定着を避けた。

一方、帯鉄筋は橋脚躯体中間部の破壊形態がせん断破壊先行とならないように鉄筋量を定めた。この時の既設 RC 橋脚の帯鉄筋は無視して算定した。

また、RC 巻立て工のコンクリート厚さは、かぶりを考慮した必要最小厚の 120mm とした。

以上の検討の結果、図-2 に示すように、軸方向鉄筋は SD345-D32 を 48 本、帯鉄筋については SD345-D19 または D22 を 125mm 間隔で配置することとした。

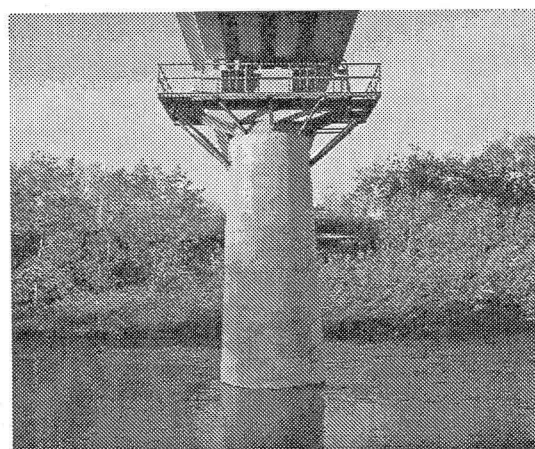
写真-3 復旧完了状況

引き続き、復旧対策として RC 巻立て工を施工した。コンクリートの打設に対し、新旧コンクリートの付着性を高めるため、既設橋脚全面にチッピング処理を施した後、軸方向鉄筋を配置した。帯鉄筋はフレア溶接接合を行った。型枠は、コンクリートの打設による変形を抑制

するため、リブ補強した鋼製型枠を用いた。また、コンクリートは、厚さ 120mm の薄断面に鉄筋が密に配置されるため、打ち込みや締め固めの難度を考慮し、流動化コンクリートを使用した。写真-3 に復旧完了状況を示す。
