# 塩害環境における既設 RC 枠橋の LCC 最小化補修設計

The repair of existing R.C. beam bridge with salt damage based on L.C.C.

株式会社 構研エンジニアリング

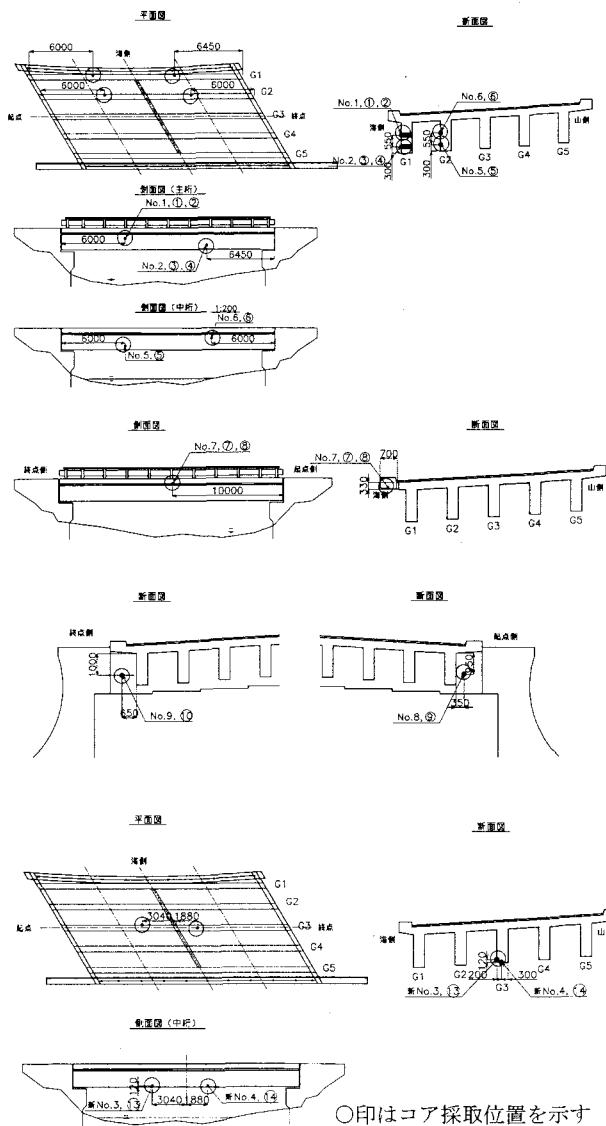
耐久性を評価する上では劣化状況の把握が非常に重要であるため、橋梁からコア採取(採取位置は図-1 を参照)を行い、塩分量試験、中性化深さ試験、配合推定試験、静弾性試験を実施した。

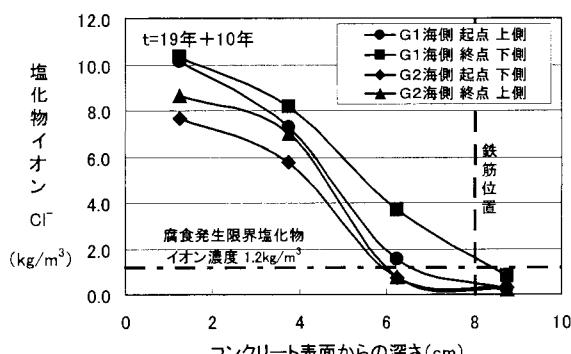
図-2 主桁コンクリート海側の塩化物イオン濃度

海側のG1桁の方がG2桁よりも若干多くの塩化物イオン濃度が確認された。

表面から6.25cmの範囲において、主桁の海側には多くの塩化物イオン濃度が確認された。山側は海側と比較して蓄積量は少なかった。

最深部の表面から8.75cmの位置においては、1ヶ所を除いて海側山側ともにほぼ同程度の塩化物イオン濃度であった。

鉄筋位置の塩化物イオン濃度は発錆限界の1.2kg/m<sup>3</sup>を下回っている状況であった。

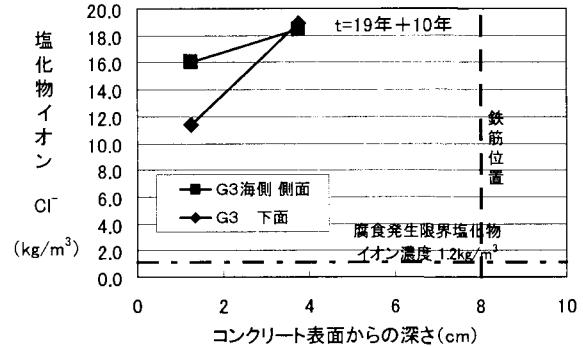
図-4 主桁ひび割れ部の塩化物イオン濃度

主桁コンクリートのひび割れ箇所から採取した供試体による塩化物イオン濃度の試験結果を図-4に示す。

コンクリートの表面付近よりも内部の塩化物イオン濃度が高くなっている。これは、鉄筋の腐食により発生したひび割れから水分とともに塩化物イオンが進入し、内部に蓄積されたことによると考えられる。

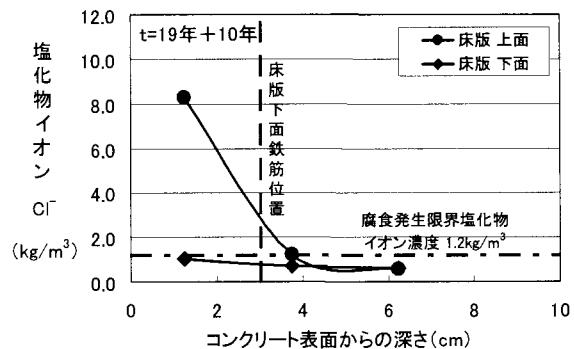
図-5 床版コンクリートの塩化物イオン濃度

床版コンクリートから採取した供試体による塩化物イオン濃度の試験結果を図-5に示す。

床版上面に関しては建設当時のコンクリート舗装部分の調査結果であるため、本体コンクリートに関しては問題ない。床版下面に関しては1.2kg/m<sup>3</sup>を下回っている状況であった。

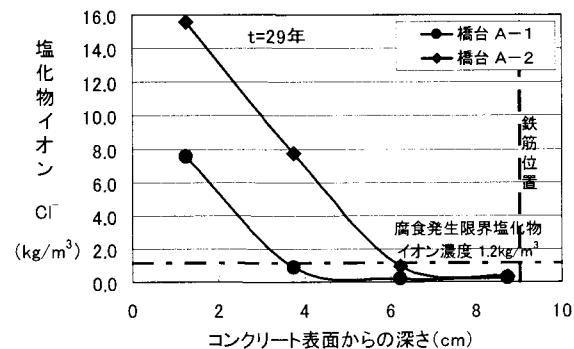
図-6 橋台コンクリートの塩化物イオン濃度

橋台の胸壁部から採取した供試体による塩化物イオン濃度の試験結果を図-6に示す。

A-1橋台とA-2橋台では蓄積状況に大きな違いがあるものの、鉄筋位置での塩化物イオン濃度は発錆限界濃度を下回る状況であった。

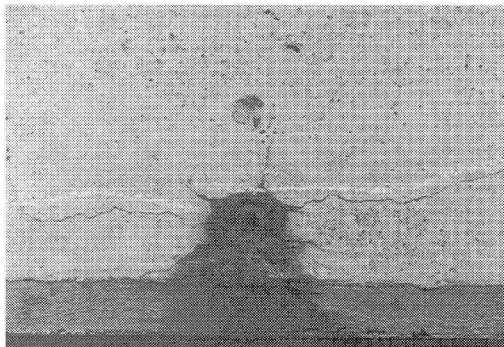
② 型枠設置時に使用したセパレータの後処理が不適切であったことにより、これに錆が生じて膨張圧力が周辺にひび割れを発生させていた。このことが、コンクリート塗装前の状況(写真-1)から判断できる。また、一部のスターラップでは、かぶり不足による鉄筋露出と錆の発生および、ひび割れ発生が当時の写真から確認できる。

以上より、上記の要因によって発生した有害なひび割れから塩分が浸入し、加速的に主桁下面鉄筋の劣化が進行したものと考えられる。

写真-1 コンクリート塗装前の主桁の状況

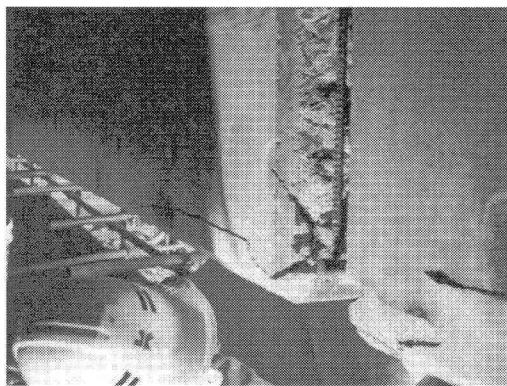
③ 平成 4 年に行われた補修（コンクリート塗装）により、塩化物イオンの浸入を遮断することはできたが、内部に蓄積されていた残存塩化物イオンの再拡散の影響により、その後も鉄筋の腐食は進行したと考えられる。その腐食による膨張圧力でコンクリートにひび割れが生じ、表面塗装も破った(写真-2)ことで、塩化物イオンの浸入が容易となり、さらに鉄筋の錆が進行している状況にある。

写真-2 鉄筋膨張圧力によるひび割れ状況

鉄筋腐食の影響で、かぶりコンクリートにも多くのひび割れが発生していることより、かぶりコンクリート全てをハツリ取り、錆を除去して断面修復を行う。

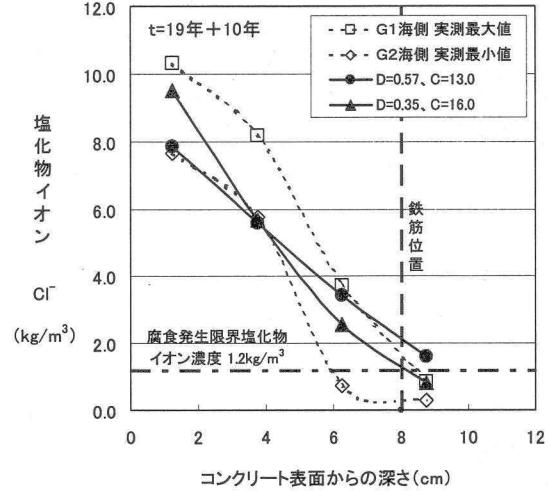
図-7 実測値と再拡散を考慮した拡散近似値

拡散近似の計算結果を図-7 に示す。表面付近の値を実測値を通過する近似曲線とした場合、内部に多くの塩化物イオンが蓄積されることになり、鉄筋付近の実測値とは一致しない。

かぶり部にひび割れが発生すると塩化物イオンの浸入傾向は大きく変化し、適切なひび割れ深さを設定しない限りフィックの拡散方程式と差分法を組み合せた予測は非常に困難である。以上より、コンクリート内部において整合性が見られる近似曲線を基本ラインと考え、表面付近はひび割れ部からの塩化物イオンの蓄積によるものと考えた。ひび割れ部からの塩化物イオンの浸透による塩化物イオン濃度の分布状況予測概念図を図-8 に示す。

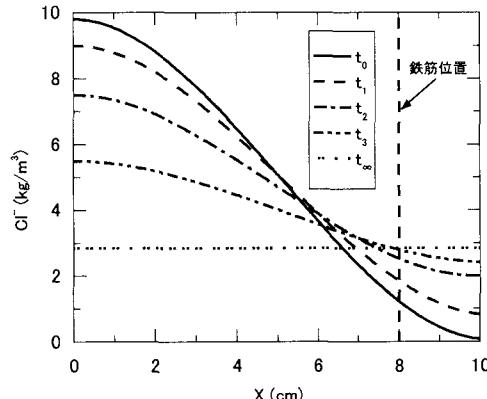
図-9 塩化物イオン供給遮断後の拡散予測図

ただし主桁部では、かぶりコンクリート内に多量の塩化物イオンが蓄積されている状況であり、放置しておくと再拡散が進行し、鉄筋位置での塩化物イオン濃度が腐食発生限界濃度を超過すると考えられた。

内部に蓄積された塩化物イオンは、再拡散により平均化しようとする（図-9）ため、この性質を利用して劣化因子の除去範囲を設定することとした。

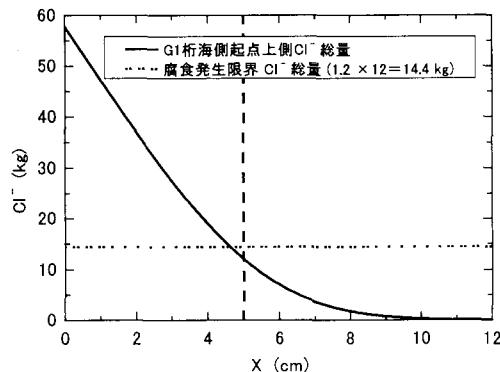
図-10 ハツリ量による塩化物イオン総量図

主桁側面海側の総量図を図-10に示す。腐食発生限界塩化物イオン総量とハツリ量による塩化物イオン総量ラインとの交点が4.64cmであることより除去範囲を5cmと設定した。

除去範囲の違いによる塩化物イオン総量を把握することで、再拡散により塩化物イオン量が平均化しても1.2kg/m<sup>3</sup>を超えて済む除去範囲を設定する。

主桁山側、床版下面に関しても同様の手法により除去範囲を設定した。

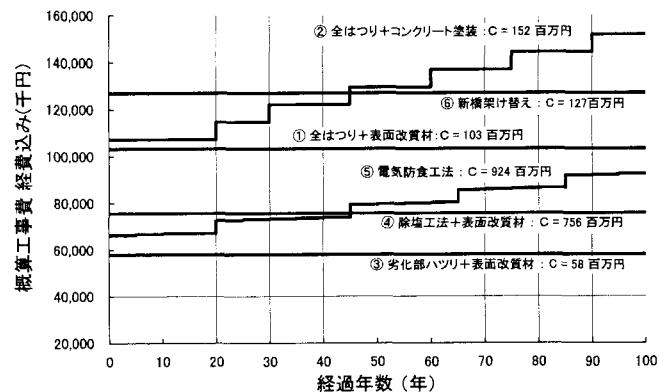
図-11 補修工法のLCC比較図

調査結果と劣化予測から得られた条件に基づき、上記補修工法を組み合せた対策工を6種類立案し、LCCを最小化できる補修工法の選定を行った（図-11）。

比較検討の結果、最も経済的な「③劣化部ハツリ+表面改質材案」を本橋梁の補修工法として選定した。
