## 平成15年十勝沖地震による清真布川の被災と復旧工事

Report on earthquake failure and repair work caused by 2003 TOKACHI-OKI Earthquake at KIYOMAPPU river levee.

国土交通省 正員 井出康郎 (Yasuro Ide)  
岡島隆雄 (Takao Okajima)  
坂井一浩 (Kazuhiro Sakayi)  
応用地質株式会社 正員 川井正彦 (Masahiko Kawai)

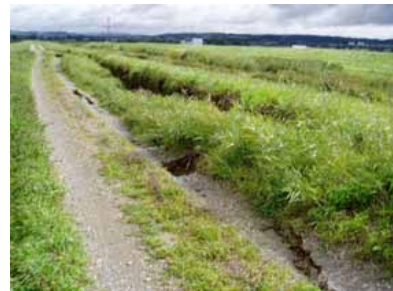
の区間で生じた。被災の形態は写真－1に示すように、堤防天端部では段差と開口を伴うすべり破壊状の堤防縦断方向の亀裂が確認されており、また、堤内側の法尻付近では、液状化によるものと考えられる噴砂の痕跡も認められている。なお、亀裂の先端は、深いものではほぼ基盤面まで達していることが開削調査により確認されている。

写真－1 右岸側の被災状況

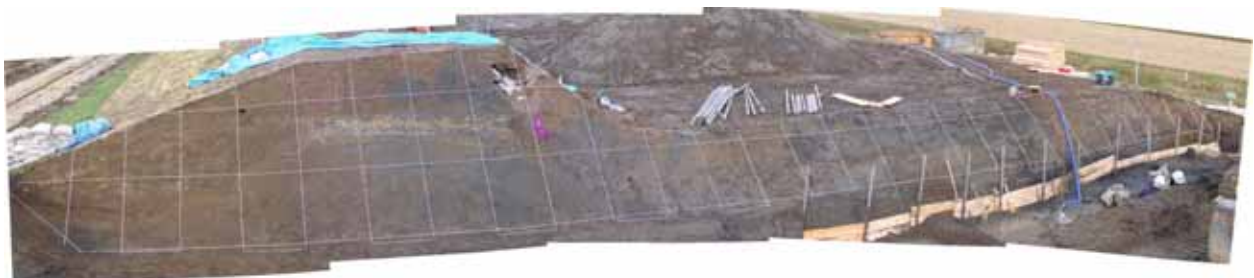
開削調査によって確認された堤防断面状況を図－1に、また既往の工事履歴をもとに開削断面における築堤の履歴を整理したものを図－2に示す。

図－1 右岸 SP6434 開削断面の状況

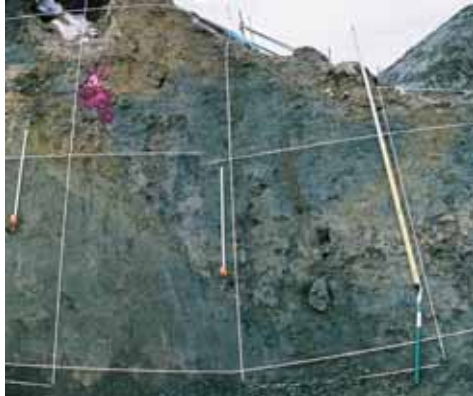
開削調査の結果、昭和 53 年に施工された築堤の裏法面上に多くのクラックが形成されており、写真-2 に示すように、サンドマットの液状化に伴い噴き上げた砂がクラック内に侵入している状況が確認された。

写真-2 クラック群と液状化して噴き上げた砂

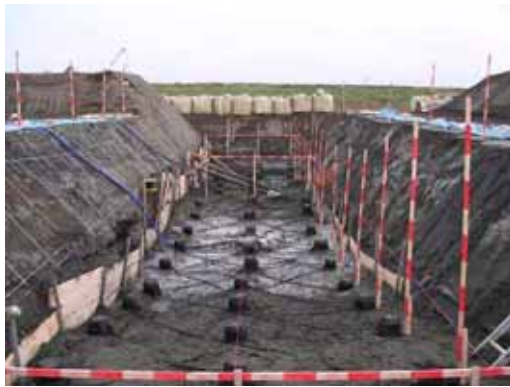
一方、開削断面の底面部においては、写真-3 に示すように築堤盛土時に施工されたパイルネット工が確認された。

写真-3 開削底面に確認されたパイルネット工

このパイルネット工の変状状況については以下の現象が確認された。

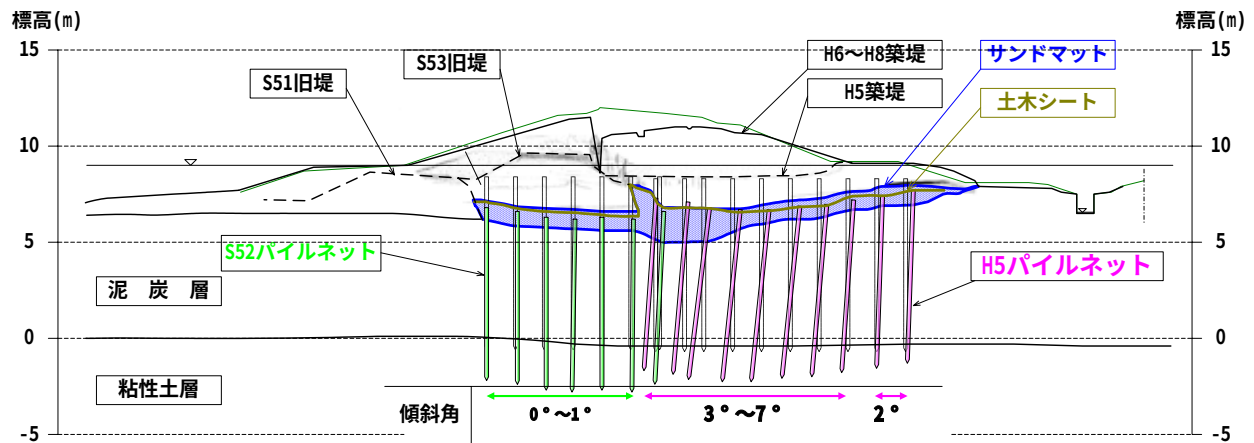
図-3 右岸 SP6434 における被災状況のまとめ

- ・ パイルネットの木杭の傾斜については、昭和 53 年施工部では 0~1 度傾斜している程度であったが、平成 5 年施工では 3~7 度堤内側に傾斜していることが確認された。
- ・ 工事記録からは、サンドマットは木杭頭部の上に 50cm の厚さで施工されていたが、多くのクラックが生じている堤内側では、サンドマット部分の厚さが薄くなっており、部分的に木杭頭部が堤体土中に貫入していた（写真-4 参照）。

これら、開削調査によって確認された被災状況をまとめて、図-3 に示す。

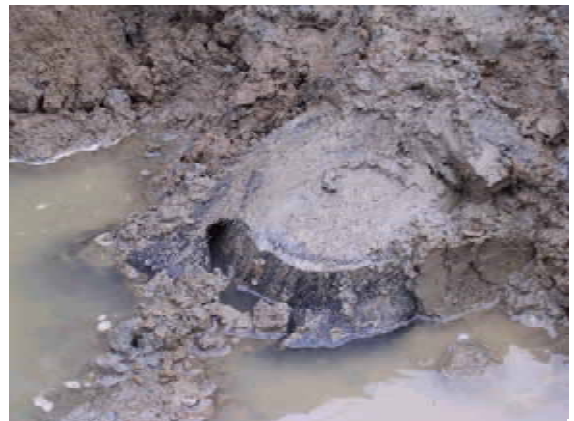
写真-4 土木シートから突出した木杭頭部

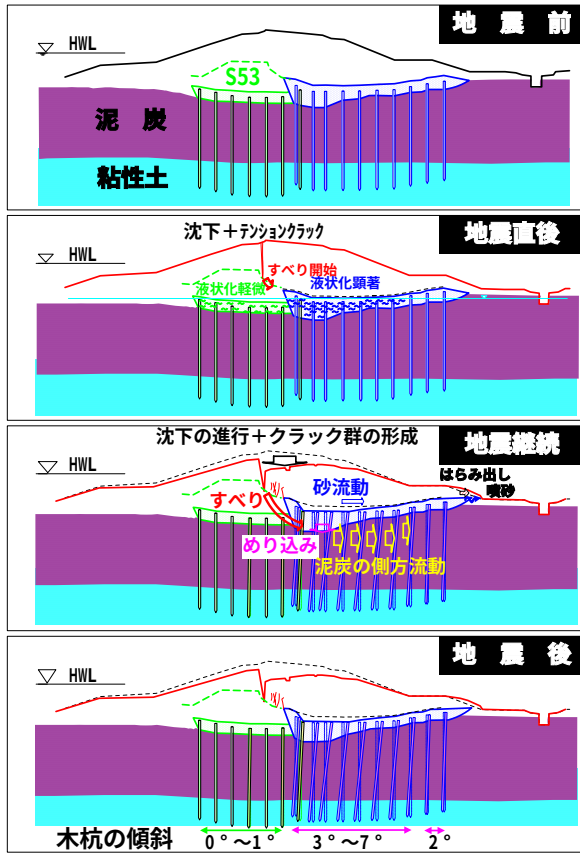
- 1) 地震によってサンドマットが液状化し、堤体の支持力が失われる。
- 2) 1)により、昭和 53 年施工の築堤盛土とその後の H5 年施工部の境界ですべりが生じ、堤体内にクラックが形成される。
- 3) 堤体土のすべりに伴い、液状化したサンドマットは押し出され、側方に移動するとともに亀裂

- 内に侵入する。一部では堤脚部に噴砂となる。
- 4) 3)とほぼ同時に、すべりの荷重により、サンドマットが下位の泥炭にめり込む。
- これら 1)～4)の被災の流れを模式的に図－4に示す。

図－4 推定した被災機構

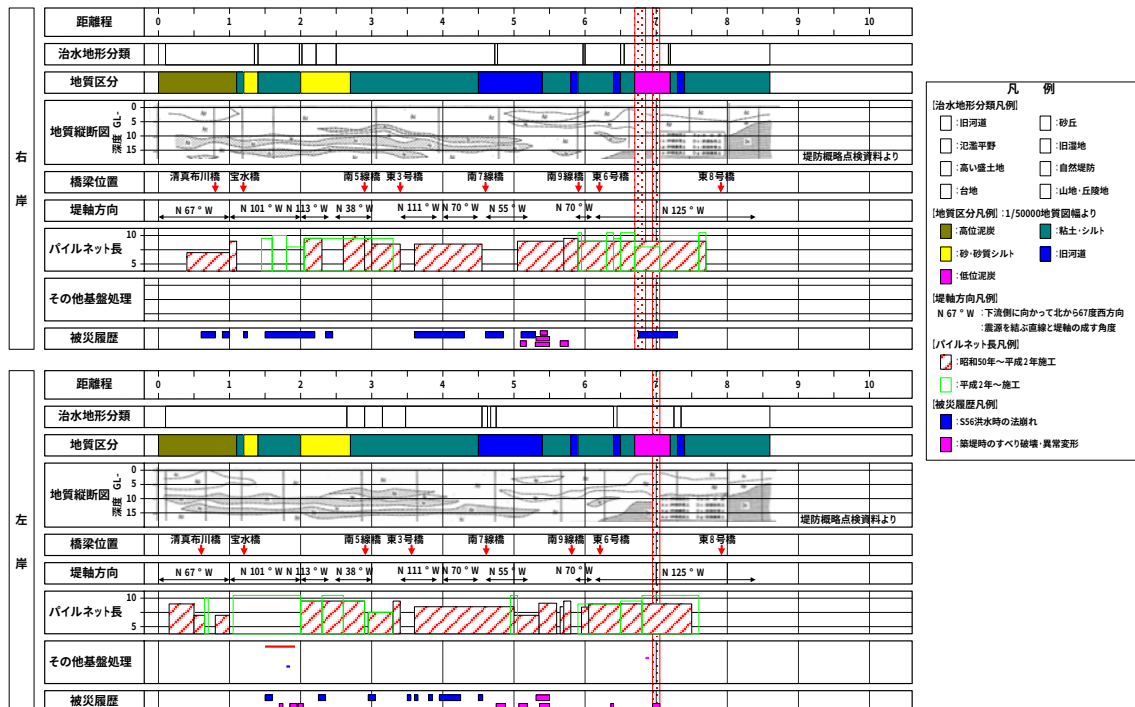
清真布川全川の地形・地質、橋梁の位置、パイルネット長（木杭の長さ）、被災履歴などの特性について既往の資料をもとに図－5に整理した。この図によると、

- 被災箇所は、治水地形分類上は明らかでないが、地質図幅では低位泥炭の分布域に相当する。
- 被災箇所は清真布川において2番目に橋梁間距離の長い区間のほぼ中央に位置し、その堤軸方向は震源方向に対し65度と最も大きい。
- 右岸の被災箇所は腹付け盛土部（平成5年築堤）のパイルネット木杭の長さが短い区間に一致する。
- 左岸の被災区間は築堤時にすべり破壊を生じた区間と合致する。

図－5 清真布川の特徴の整理結果

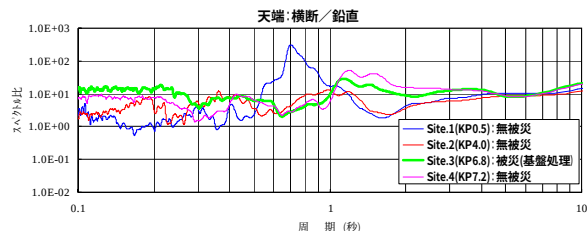
測定結果を図-6に示したが、常時微動の測定結果によると、

- ・被災箇所である Site.3 と無被災箇所の Site.4 の振動特性がほぼ等しい（いずれも低位泥炭分布範囲）。
  - ・上のスペクトル比のピークは、周期1秒～2秒にあり、無被災区間より長周期域での増幅が見られる。
- ことが明らかとなった。すなわち、低位泥炭の分布範囲内では、周期1秒以上の周期の地震動を受けたときの振動の増幅が他区間に比べ最も著しい状況にあると言える。

図-6 常時微動測定結果の一例

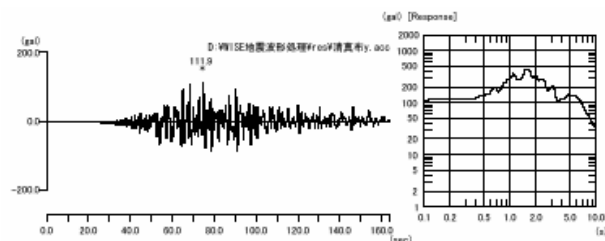
なお、今回の地震において清真布川（東6号樋門）および釧路川（岩保木水門）で計測された地震波形およびそのスペクトル分析結果（y成分）を図-7、図-8に示したが、清真布川での地震が釧路川に比べ長周期であり、かつ、そのピークが1秒強の周期にあることがわかる。つまり、今回の地震動が堤防の固有周期のピークと合致していることがわかる。

図-7 清真布川の地震波形とスペクトル

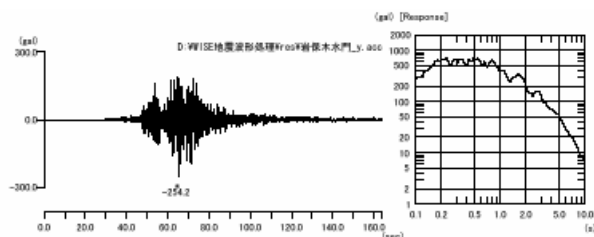
図-8 釧路川の地震波形とスペクトル
