## 旧国鉄狩勝線に現存する煉瓦・石積みアーチ橋の現況調査

Field Investigation of Arch Bridge made of Brick and Stone that Remains in Japan National Railway Karikachi Pass

(株) リテック  
(株) ドーコン  
北海道教育大学  
(社)北海道開発技術センター

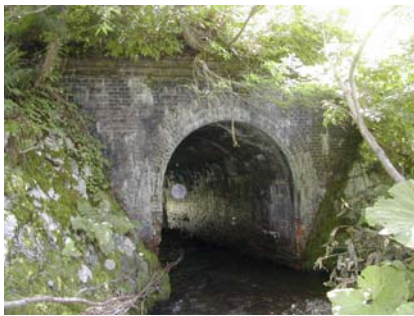
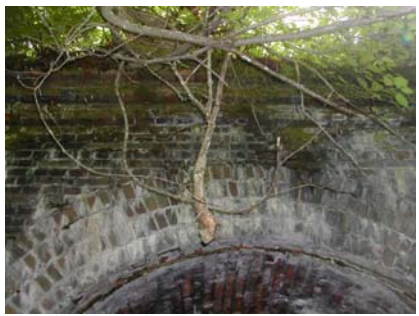
| 第 12 号拱橋 (本線)<br>【煉瓦積みアーチ】 | | |

第12号拱橋（本線）は、アーチ部の内径が2.44mと他のアーチ橋と比較して最も大きい。現在は側壁の底版部が河川の流水による洗掘の影響を受けて崩壊寸前の状態であるが、側壁中間部や天蓋部の煉瓦は比較的良好な保存状態にある。側壁底版部にコンクリートを流し込む補修等の早急な対策が必要であるものと考えられる。

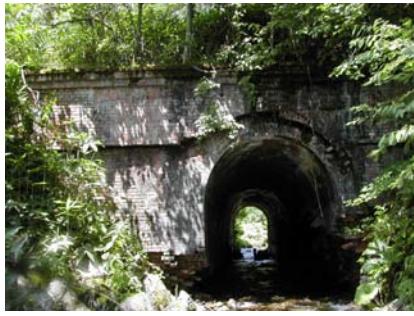
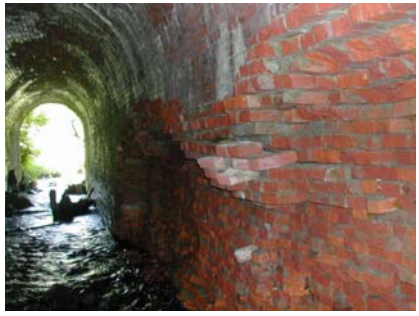
| 第 12 号拱橋 (引込線)<br>【煉瓦積みアーチ】 | | |

第12号拱橋（引込線）は、本線と同様に側壁の底版部が洗掘の影響を受けて煉瓦が剥落しており崩壊寸前の状態にある。天蓋部の煉瓦も相当破損が進行している。また、出入口部の壁面には亀裂が生じており、この亀裂箇所を境界にして壁石が前面移動していることが確認された。これは、背面土圧の影響によるものと推定されるが、壁背面に樹木が繁茂している状態であることから樹木の根が壁面を押し出している可能性も高い。樹木の伐採あるいは除根が必要であるものと考えられる。

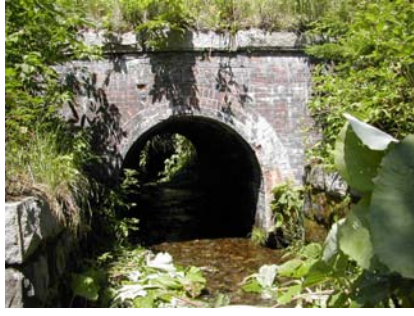
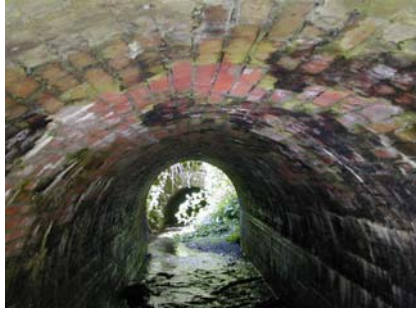
| 第 13 号拱橋 (本線)<br>【煉瓦積みアーチ】 | | |

第13号拱橋（本線）は、近傍に石積みの橋台が現存しており、これは当時の第1期施工時は石積み橋台を利用した鋼桁橋であったものと推察される。煉瓦積みアーチ橋は、三層のアーチリング部およびスパンドレル（壁石）部ともに健全であり最も良好な保存状態にある。第13号拱橋（引込線）は、石積みアーチと煉瓦積みア

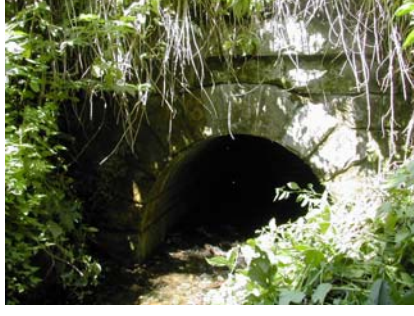
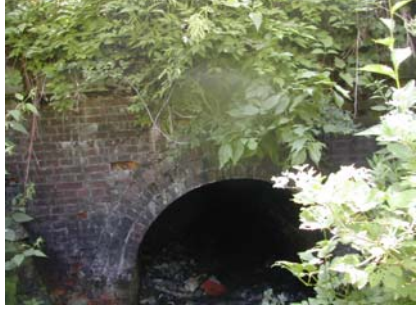
| 第 13 号拱橋 (引込線)<br>全延長 29.0m に対して,<br>【石積みアーチ 23.8m】<br>【煉瓦積みアーチ 5.2m】 | | |

ーチの合成構造形式であり、建設当初は石積みアーチ橋であったが、後に煉瓦積みアーチで拡張したものと考えられる。現在は下流側の石積みアーチは良好な保存状態にあるが、上流側の煉瓦積みアーチはアーチリングの底版部が洗掘の影響で破損し傾斜している状態にある。
