## 旧函館軍事要塞施設の現況調査報告

## Investigation Report of Current State of Hakodate Military Fortress Facilities

函館市土木部 正会員 大久保 市郎 (Ichiro Ohkubo)  
(株) ドーコン 正会員 小林 竜太 (Ryuta Kobayashi)  
(株) リテック 正会員 朝倉 啓仁 (Keiji Asakura)  
(株) リテック ○正会員 関下 裕太 (Yuta Sekishita)

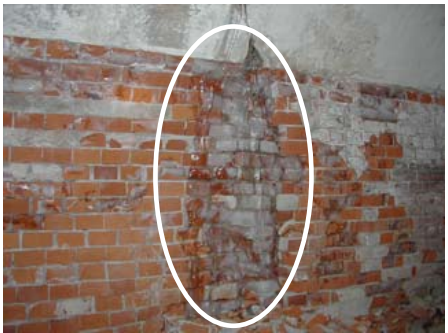
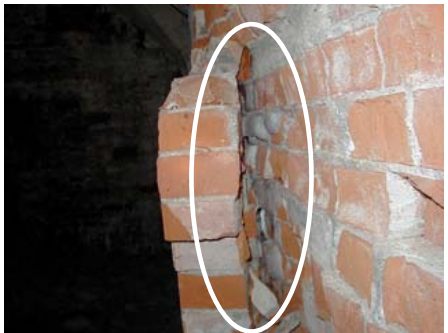
写真－１ 煉瓦材の凍害劣化の状況写真

次に煉瓦材に着目して考察する。煉瓦は主として掩蔽部の腰壁に用いられているが、その損傷は特に外気に曝される領域において顕著である。損傷度合いが大きい箇所では、あたかも人為的に粉砕されたかのような状態となっており、レンガが広範囲に渡って剥落し脚壁部材としての断面が大きく欠損している。この要因は紛れもなく凍害（凍結融解作用）によるものであり、レンガ表面の漏水やエフロレッセンスの析出状況から判断しても水が常時絶え間なく供給されており、これが更なる凍結融解作用を助長しているものと推察される。掩蔽部の脚壁は、コンクリートアーチ部材を支持する重要部材であることから、現在の状況のまま放置しておけば掩蔽部全体の崩壊に繋がる可能性が高い。従って、早急に対応策を講じる必要があるものと判断される。

以上、材料別にその主要な損傷を取り上げ、推定される損傷要因について考察を行った。これより、函館要塞の損傷状況を全体的に見てみると、それらは凍害による劣化がほとんどであるものと考えられる。**写真－１**は御殿山第二砲台で撮影した煉瓦部の状況を示したものであるが、ひび割れや背面土砂から供給される水が凍結して膨張し、その結果、煉瓦材が前面側に押し出されている様子ははっきりと分かる。**写真－２**～**写真－６**には各要塞施設の主要損傷状況を示している。

| アーチ天井<br>ひび割れ部<br>からの供給<br>水の凍結 | |
| 凍結膨張に<br>よる煉瓦の<br>押し出し | |

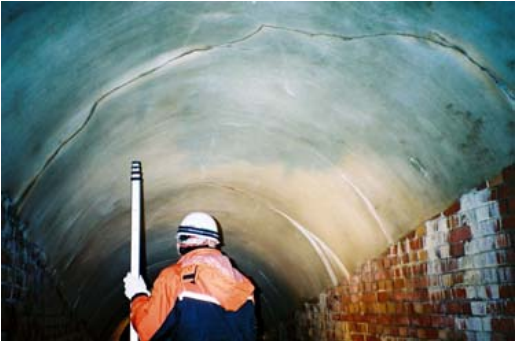
写真－2 御殿山第一砲台跡地の主要損傷

レッセンスの析出を伴ったものが多く、これは背面土砂から水分が供給されていることを示唆している。また、千畳敷砲台の戦闘司令所下部構造や観測座や入江山観測所の観測座では広範囲に渡るスケーリング（凍害によりコンクリートペースト部分が劣化して粗骨材が露出する現象）が確認された。ひび割れの発生要因は、掩蔽部のアーチ天井に関してはアーチ部を支持する腰壁（煉瓦）の剥落や倒壊によるアーチ全体の不同沈下が主要因であるものと考えられる。また、千畳敷砲台で見られた方向性のないひび割れは、その性状と損傷状況から判断すると凍害劣化による可能性が高いものと推定される。

| 御殿山<br>第一砲台 | <br>コンクリートアーチ部のひび割れ | <br>石積み擁壁（笠石）の前面移動 |

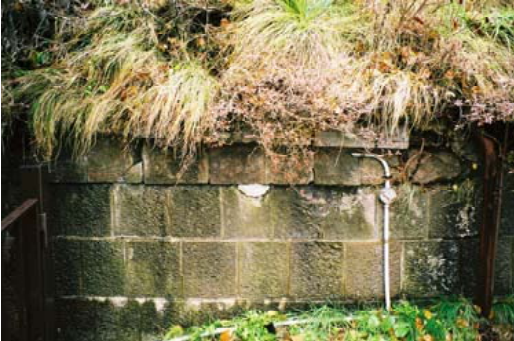
最後に石材に着目して考察する。石材は、石積み擁壁と石積みアーチトンネルに用いられているが、擁壁に関しては、壁全体あるいは壁頂部（笠石部）の前面移動やはらみ出しが主たる損傷である。これは壁背面に樹木が繁茂しており、この樹木の根先端が発達して石積みを前面側に押し出しているためである。一方、御殿山第二砲台の石積みアーチトンネルでは、延長方向中央部において側壁が倒壊しており背面土砂が流出している状況が確認された。また、アーチ天井中心部でも一部の石材が崩落している。これらの要因は今後の詳細調査が必要であ

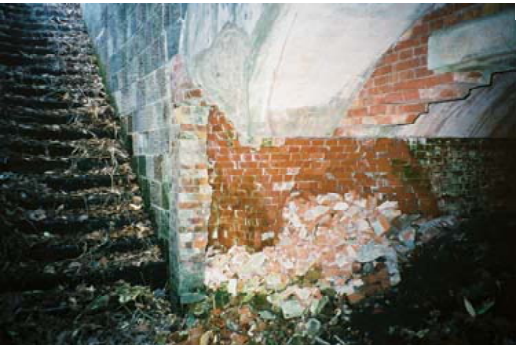
写真－3 御殿山第二砲台跡地の主要損傷

| 御殿山<br>第二砲台 | <br>レンガ積み壁の剥離・剥落 | <br>石積みトンネル側壁の倒壊 |

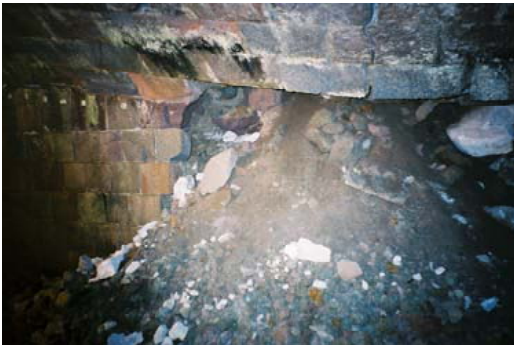
るものと考えられるが、損傷区間ではトンネル上部の土被りが大きい区間であるため、側壁が耐え得る以上の土圧力が作用したためと推察される。

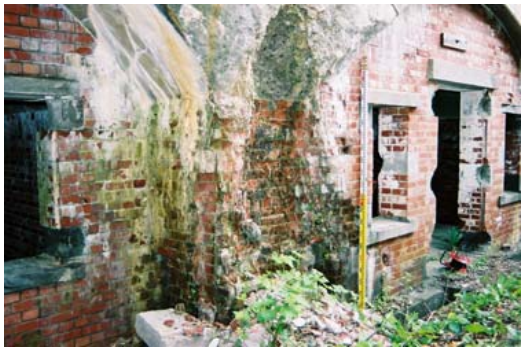
写真－4 薬師山砲台跡地の主要損傷

| 薬師山砲台 | <br>レンガ積み壁の剥離・剥落 | <br>コンクリートアーチ部のひび割れ・エフロ析出 |

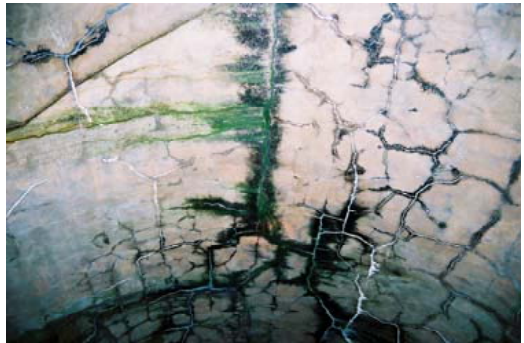
写真－5 千畳敷砲台跡地の主要損傷

これより、コンクリート材に着目すると、掩蔽部におけるアーチ天井部では、アーチの円弧に沿ったひび割れやそれに直交する方向のひび割れが見受けられた。一方で、千畳敷砲台（特に戦闘司令所）ではこれとは異なり、方向性のない不規則なひび割れが卓越して発生していた。ひび割れは、そのほとんどが補修を要するひび割れ幅の 0.2 mm 以上であり、それが最も大きい箇所では 30 mm 程度にも達している。いずれのひび割れも漏水やエフロ

| 千畳敷砲台 | <br>コンクリートアーチ部のひび割れ | <br>コンクリート表面のスケーリング |

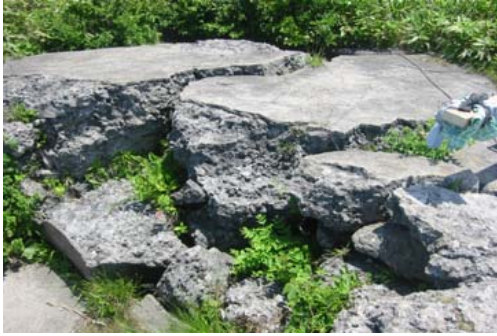
写真－6 入江山観測所跡地の主要損傷

| <p>入江山<br/>観測所</p> | <p>コンクリート表面のスケーリングとひび割れ</p> | <p>コンクリート壁の剥落・倒壊</p> |

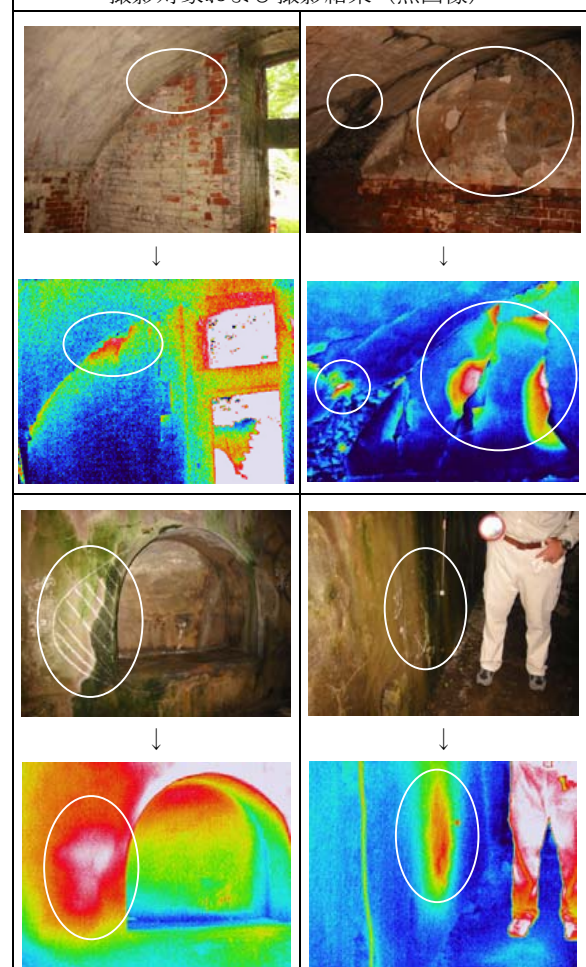
写真－8 損傷箇所推定結果の一例

写真－7には赤外線カメラの設置状況を、写真－8には損傷箇所推定結果の一例を示している。なお、本調査ではジェットヒーターを熱源として使用した。これより、いずれの撮影結果ともに欠陥部が赤色で鮮明に示されており、浮きや剥離の損傷が視覚的に確認できることが分かる。これより、赤外線カメラによる損傷箇所の推定は十分可能であり、短時間に結果が得られることから合理的かつ有効な調査手法であるものと考えられる。
