火災を受けた高架橋における火害診断及び補修について

About fire-damaged diagnosis and repair in the land bridge suffered from fire

JR 北海道 ○正員 小川 直仁 (Ogawa Naohito)
 JR 北海道 正員 佐野 将義 (Sano Masayoshi)
 JR 北海道 正員 小西 康人 (Konishi Yasuhito)

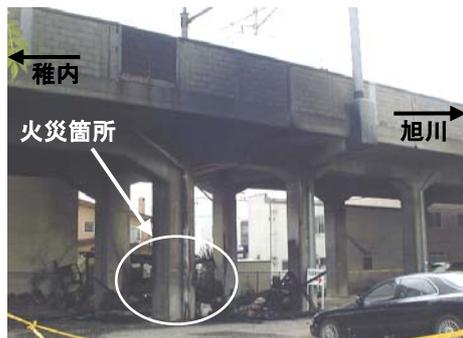
平成16年8月11日、JR 宗谷線旭川第8高架橋下において、木造の物置及び古タイヤを火元とする火災が発生した。このため、当社では列車の運転を一時中止し、高架橋の火害状況を検査するため現地に向かった。到着後、直ちに目視による外観上の被害状況、打音検査等の確認を行った。現地確認の結果、コンクリートの剥落、ひび割れが発生していることを確認した。しかし、火災を受けていた時間が短かったこととコンクリートの剥落が部分的であることから、構造上の機能低下は軽微であり、列車運行に支障はないと判断し、列車の運転を再開した。後日、火災を受けた高架橋の復旧方法を検討するため詳細調査を実施し、補修を行った。

写真1 火災箇所

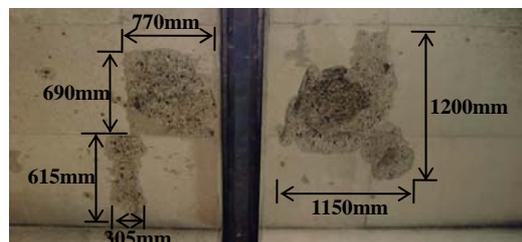
火災を直接受けた箇所コンクリート面は灰白色またはピンク色に変色が認められ、その周辺部はすすが付着していた。これは受熱温度が灰白色部は600～950℃、ピンク色部は300～600℃、すす付着部に関しては300℃未満であったと考えられる²⁾。

スラブは火災のあつた箇所爆裂による剥落、亀甲状のひび割れが発生していた。柱・梁はき裂が入り点検ハンマーでたたくと柱、梁の角部で浮きが見られ、打撃により剥落した箇所もあった。すす等が付着している部分でも亀甲状のひび割れが発生していた。

写真2 スラブ下面の爆裂箇所

すず等の取除きとひび割れ含浸補修を行った。断面修復を行う箇所では型枠の施工が困難であるため、ポリマーセメントを用いコテ仕上げによる断面修復を行った。
