# 寒冷地の文化財的コンクリート構造物の保存活用に関する事例と考察

Research and consideration on preservation and application  
for cultural assets concrete structure in cold region

北見工業大学 正員 櫻井 宏 (Hiroshi SAKURAI)  
北見工業大学 正員 岡田包儀 (Kaneyoshi OKADA)  
北見工業大学 ○学生員 水野継太 (Keita MIZUNO)  
北海道大学 フェロー 佐伯 昇 (Noboru SAEKI)

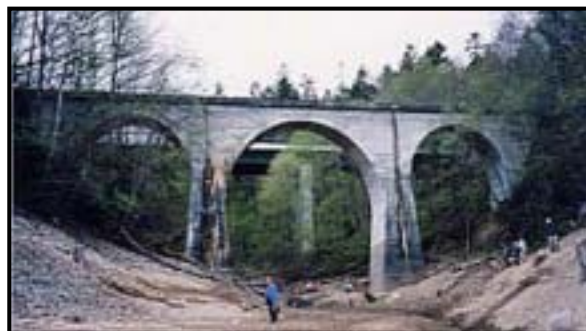
写真 2.2 三の沢橋梁

三の沢橋梁は、構造物の外観状況を観ると、スケーリングが発生し骨材が露出している状態であり、G.L 付近で比較的深度にまでコンクリートの浮きが認められ、部分的な欠損を生じている。著しいエフロレッセンスも発生している。P1、P2 部分の橋脚は表面状態、圧縮強度試験、気泡間隔係数とも符合するように、凍害の影響が著しい。また凍害を防ぐ AE 剤の使用は、北海道では初めて使用されたのは 1952 年であるが、1955 年建設の当該構造物に於いては空気量が 0.2% と異常に小さく、用いられていない可能性が高く、耐凍害性に劣り、長年の凍結融解作用により橋脚部表層部は劣化が進行する可能性がある。しかし、上部工や橋台などの H.W.L 以上の部分は、強度的にも、十分堅固で、橋梁を活用するには、適宜観察を行い、可能であれば、劣化の進行を防止するために、橋脚部分の補修・補強が望まれる。

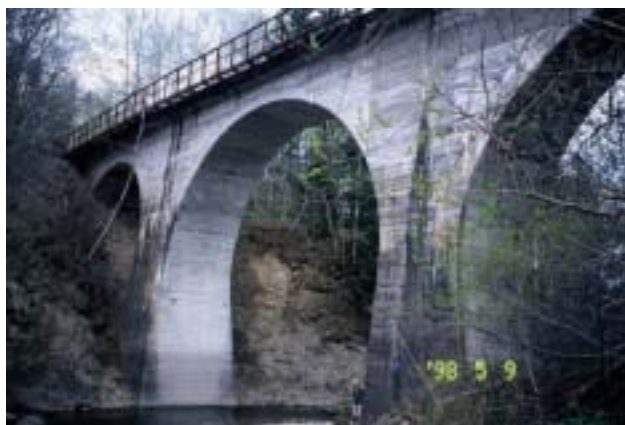
写真 2.3 糠平川橋梁 (写真大開コンサルタント(株)提供)

糠平川橋梁は、概観のほぼ健全で、一部採取コアで凍害の影響が見られたものの、十分な圧縮強度を有し、静弾性係数自体が他の特性値と比較しても低くはなく、構造物の安全性に及ぼす影響が小さい。当該構造物は十分安定な構造物であるといえ、利活用が可能であることが明らかになった。

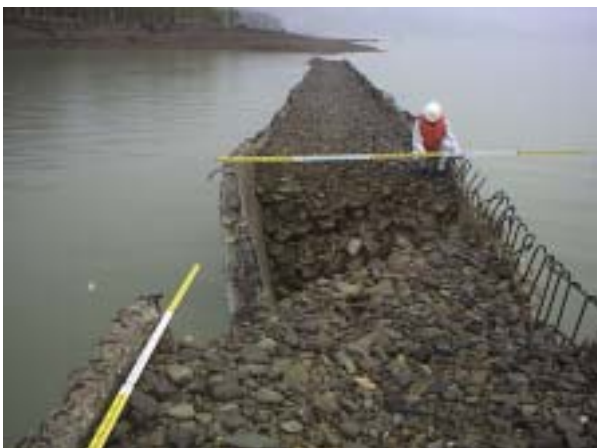
2003 年十勝沖地震の際に損傷が発生した(写真 2.4)。本橋梁の図面が残っておらず,ダム湖に浮沈することもあり寸法の測定をすることが困難であるため,写真及び第三・第後・第六音更川橋梁の図面から判断しこれを定めた(15000mm 橋脚底面 2300mm,タウシュベツ川橋梁に関しては,詳細な図面が残っていないため概略寸法図は省略するものとする)。また,シュミットハンマーの結果をより,コンクリート強度を  $10\text{N/mm}^2$  として,動弾性係数を設定した。これは第三音更川橋梁の推定強度が  $12\text{N/mm}^2$  と筆者等の既往の研究から算出されており,また橋梁の表面剥離状態(写真 2.5)やダム湖底にあるという過酷な環境条件を考慮し設定した。

写真 2.4 タウシュベツ川橋梁の地震による損傷状況(十勝三股側 6 スパン目付近,湖岸側アーチ側壁、アーチ上部よりと 6p 目地付近より崩落、例年より大雪のため水位高い、撮影:2004 年 5 月 24 日)

タウシュベツ川橋梁は、ダム水面を上下する水分が供給される凍結融解条件下の大変過酷な環境下にあるため、景観を保ち崩壊をさせないために、橋梁に関して美観を損なわない補修・補強を行うための検討も必要である。

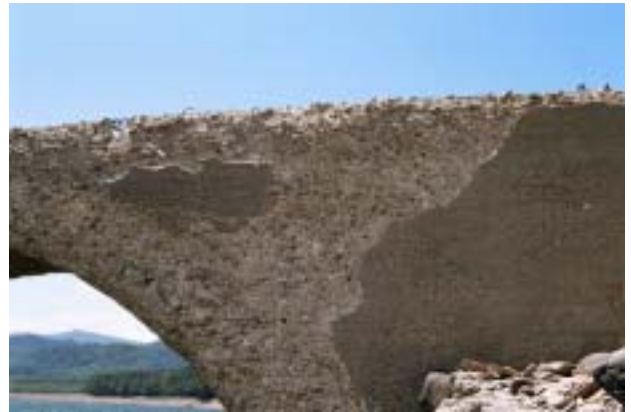
写真 2.5 タウシュベツ川橋梁の表面劣化状況

測定面が凍害の影響で、表面剥離やクラックが発生し、基面ができるだけ平坦な箇所で行った。当時の設計基準強度より、現在の表面付近の強度は半分以下に落ちている部分も一部に存在し、橋梁には多数のはらみも一部確認され、橋梁アーチ側壁が現況の路盤等の土圧、風浪等の影響に対して、検討が必要である。

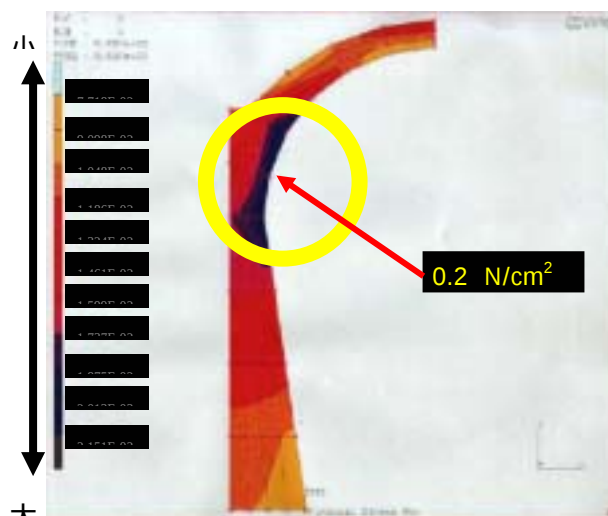
図 3.3.1 タウシュベツ川橋梁の FEM による解析結果

解析結果(図 3.3.1)として引張応力・圧縮応力は死荷重のみなので小さい。その中で、比較的大きな値が出たのはアーチ付け根部分の圧縮応力であり、コンクリートの圧縮強度の  $1/6 \sim 1/4$  で弾性範囲内にある。現時点で橋梁が自立しているが、構造安定上さらに、詳細な検討が必要である。設定条件として橋梁にかかる荷重は雪・砂利のみで、また過酷な環境条件や地震荷重等を設定していないため、それらを設定して解析を行う必要もある。
