## 2004年に発生した地震等の自然災害と防災対策、復旧対策の効果についての考察

Consideration of damage, damage proofing and restoration in disaster of earthquake etc. in 2004

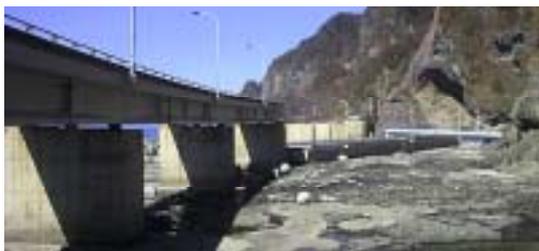
写真2 台風18号による、国道229号線神恵内(大森大橋)付近覆道コンクリート壁が強い波力等で倒れる。

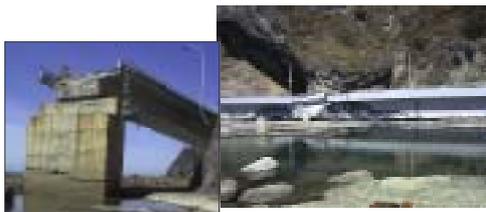
写真 3,4 国道 229 号線大森大橋 (昭和 60 年 10 月完成) の落橋した桁と橋脚 (神恵内 (南東) 側より撮影, 中央左側:落橋した桁 4 径間, 中央:橋脚)

写真 5a,5b 同橋梁の大きな亀裂が入った橋脚, 国道 229 号線大森大橋の落橋したスパンの PC 桁が破壊 (桁が着地した際に, 圧縮応力が過剰になり破壊した模様)

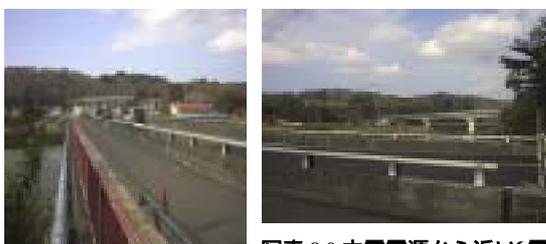
写真 8,9 本震震源から近い (震源は写真前方向の山中約 3.5km) 交通の要衝, 川口町和南津魚野川付近 (国道 17 号線と南津橋梁より北西方向を撮影, JR 上越新幹線魚野川橋梁, その奥に JR 在来線上越線橋梁, 左には関越自動車道橋梁がある)

写真 10,11 魚野川付近国道 17 号線と南津橋梁より撮影, JR 上越新幹線魚野川橋梁中央部の段落し部被害 2 本の円形橋脚

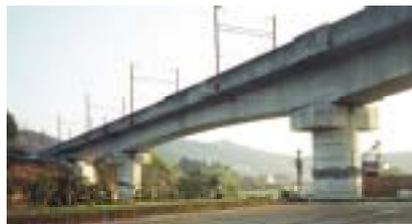
写真 12 JR 上越新幹線魚野川橋梁段落し部で被害

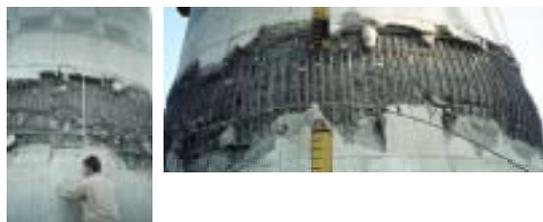
写真 13,14 段落し部で被害, 鉄筋がラップした部分が結束線で止められずれている

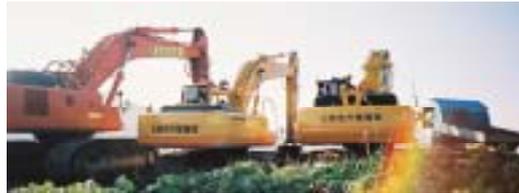
写真 27b 崖崩で自家用車中の 3 人の内男児が奇跡的に救出された崩壊現場

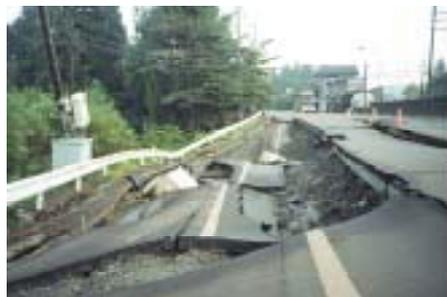
写真 29 同現場速やかな迂回復旧道路部分（北（長岡市側, 下り）方向を撮影）

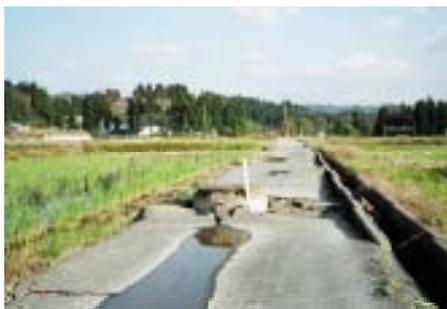
写真 30 地震による路床路盤崩壊被害が多数発生している県市町村道路等の一般生活用（小千谷市内）

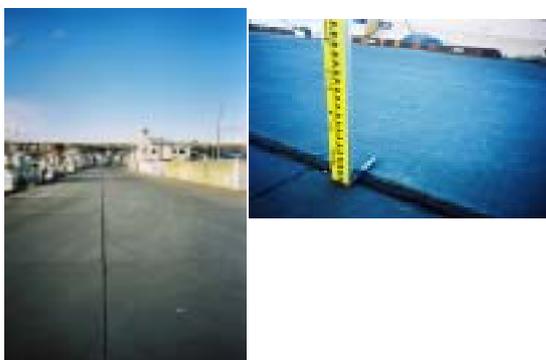
写真 33,34 埠頭に若干の段差が生じた根室花咲港（右側が防潮堤）段差は数センチ以内なので軽微である。

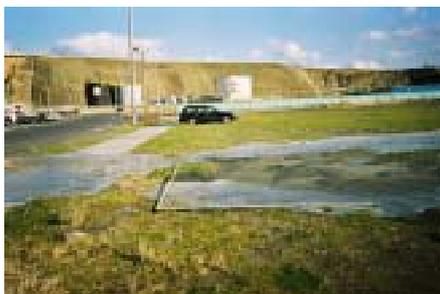
写真 35 根室花咲港埠頭敷地に液状化発生但し構造物が立っていないので実質的被害は発生しなかった。

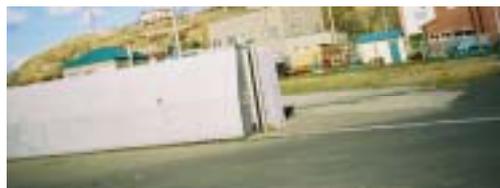
写真 36 防潮堤 1994年北海道東方沖地震の時に基礎に被害があった今回の2004年11月29日釧路沖地震では，異常が無かったが，12月7日の余震の際には，大雪のため動かなかったものがあるとの報告がある。
