2004 年台風 18 号による大森大橋の被災および応急復旧について

About suffering a calamity and emergency restoration of Omori bridge by typhoon No. 18

北海道開発土木研究所 ○正員 石川 博之 (Hiroyuki Ishikawa)
 北海道開発土木研究所 正員 三田村 浩 (Hiroshi Mitamura)
 北海道開発土木研究所 正員 岡田 慎哉 (Shinya Okada)

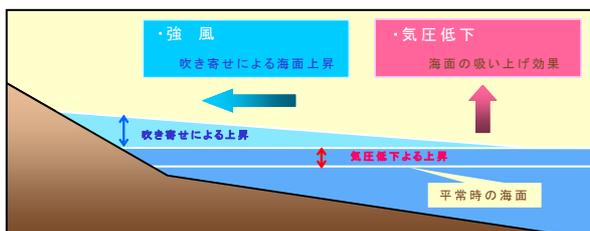
図-2 水位上昇の概念図

図-2には、潮位の上昇の概念図を示す。被災時には台風の影響による気圧の著しい低下と強風の吹き寄せにより、かなり潮位が上昇していたと考えられる。

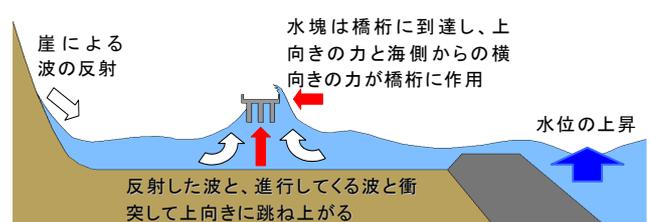
図-3 波の橋桁への作用の概要

写真-1には、大森大橋周辺の地形状況を示す。大森大橋の背後は切り立った湾状地形の崖になっている。この崖とその前面に広がるリーフ状の特殊な地形に、波によって沖から寄せられた海水が溜まり、水位がさらに上昇したものと考えられる。さらに、進行波と崖からの反射波の重複によって一層の高波となり、橋桁に大きな波力が作用したものと考えられる。(図-3)

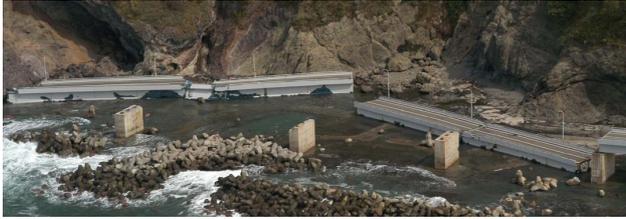
写真-2 4~7径間部の落橋状況

9月9日早朝に起点(A-1)側から4~7径間目の4径間部分、延長にして159m、有効幅員7.0mの桁の落下が確認された。

上部工では、写真-2に示す4~7径間部分の落橋のほかに、ラーメン箱桁部分の中央ヒンジ部の下床版突起部にひびわれの発生がみられた(写真-6)。

大森大橋は地域の生活や生産活動等に欠かすことのできない重要な役割を担っていたため、住民より早期の復旧が切望された。そのため、応急復旧は早期着工・早期供用を目指し、落橋区間に仮橋を設置する方法とした。

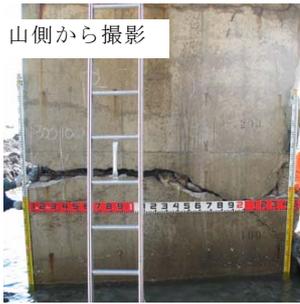
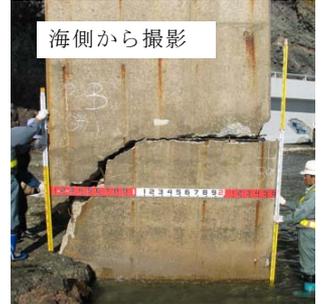
写真-4 P-3橋脚損傷状況

ラーメン箱桁とI桁の掛け違い部のP3橋脚には、基部において大きな損傷が発生しており、そのひび割れ開口幅は最大で30cmに達し、隙間からは主鉄筋の破断も確認された(写真-4)。また、この損傷による橋脚の橋軸方向へのずれ、および橋脚の起点側への傾斜も確認された。

P-2橋脚と同様にP-3橋脚にも衝撃的な荷重が作用したものと考えられる。静的荷重として前述の5,300kNがP3橋脚に作用したものと考えると、これはP-3橋脚の保有耐力を大きく上回っている。また、この橋脚は曲げ破壊先行型の断面であることから、主鉄筋の破断を伴う曲げせん断破壊に至ったものと推察される。

P-3 橋脚においては、曲げせん断破壊による鉄筋破断が発生しているため、橋脚周囲をRC巻き立てによる補修を実施した。

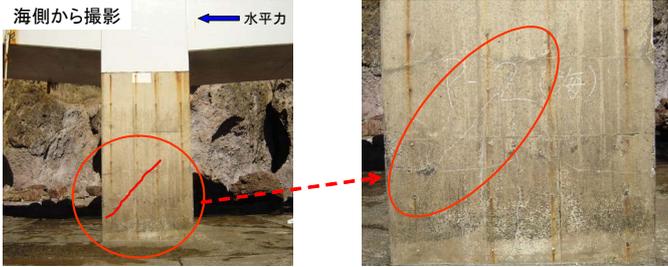
写真-3 P-2橋脚損傷状況

下部工では複数の損傷が見られた。ラーメン箱桁部分のP2橋脚には、脚柱の両側面に斜め方向に幅0.7mm程度のひびわれが発生していた(写真-2)。

しかし、橋脚基部に斜めひび割れが生じたことは、落橋した桁がP-3橋脚上で衝突荷重として、極めて短時間に、より大きな水平力として衝撃的に作用したためと考えられる。

P-2 橋脚では斜めひび割れが確認され、せん断補強が必要であった。そこで、せん断力を鋼板で負担させるため、斜めひびわれ範囲について鋼板による巻き立て補修を実施した。なお、鋼板のはらみ出し防止のため、貫通鋼棒を併せて施工した。

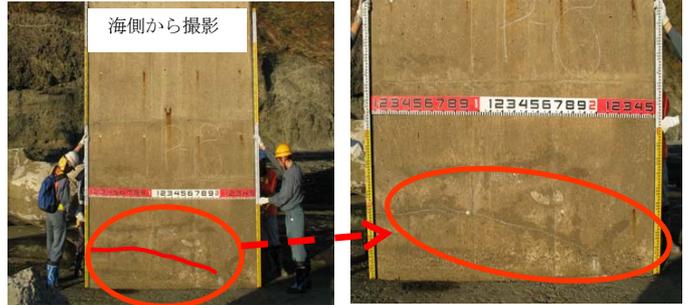
写真-5 P-8橋脚損傷状況

3径間連続I桁部分のP8橋脚には起点側の脚柱基部に幅2.0mm以上のひび割れが発生しており、側面にまで進展していた(写真-5)。なお、支承の損傷はみられなかった。

P-8橋脚では、基部にはひび割れが発生していたが支承の損傷は認められなかったことから、主桁落下時の水平荷重は支承の耐力を超えていないと考えられる。一方、支承の耐力は橋脚の保有水平耐力(曲げおよびせん断)を下回っているものの、橋脚のひび割れ荷重をやや上回っていることから、主桁落下時の水平荷重により、橋脚基部に曲げひび割れが発生したものと考えられる。

P-8 橋脚では曲げによるひびわれ(W=2.0mm程度)が発生していたため、鉄筋腐食等による劣化防止のため、注入工による補修を実施した。

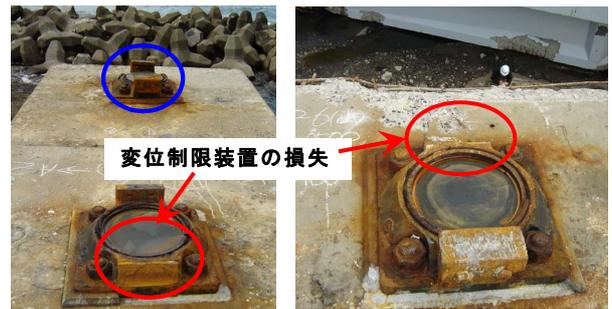
写真-7 P-6橋脚上の支承の損傷状況

落橋部のP-3~P-7橋脚上の支承については、下支承の変位制限装置(サイドガイド)が残っているもの、損失しているもの、さらに下支承ごと損失したものがあつた(写真-7)。

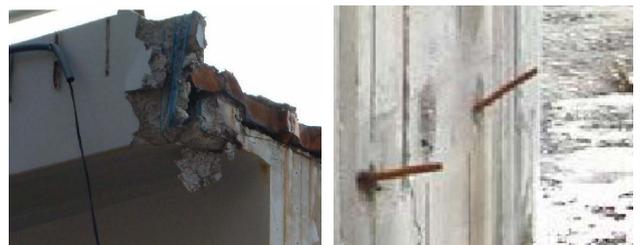
写真-8 桁端部の損傷状況

桁の山側端部には圧壊によると考えられる損傷が確認された。また、落橋防止装置のPC鋼棒が折れ曲がり、破断しているのが確認された(写真-8)。

また、残存した主桁の山側端において、衝突によるものと考えられる損傷の跡が見られた。(写真-8参照)これは、主桁が落橋時に「くの字」に折れ曲がるように変位したことにより、起点側・終点側の主桁を押しながら落下したものと推察される。この時の衝突により、桁端部の損傷が発生したものと考えられる。この衝突により発生した橋軸方向の荷重によって、P-2,P-3,P-8 橋脚に損傷が発生したものと推察される。

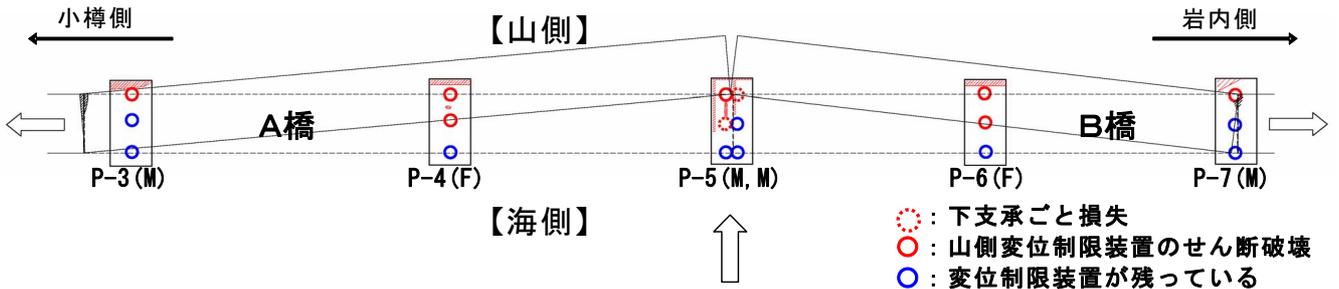
図-6 支承の損傷の分布状況

図-6には桁の落橋範囲における支承の損傷分布を示す。橋脚上で損傷した支承のうち、海側に設置されている支承は変位制限装置が損傷しておらず、鉛直方

向に持ち上げられるように支承が損傷している。山側に設置されている支承は山側の変位制限装置が損傷しており、桁が山側に移動したことにより損傷したと考えられる。また、橋脚の山側沓座面には桁の衝突によるものと考えられる損傷が確認されている。

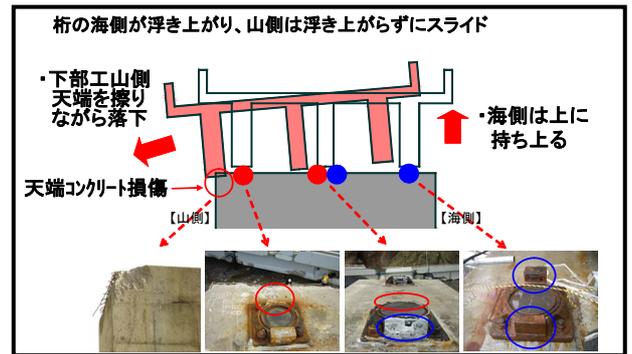
図-7 支承の損傷状況から推察される落橋時の挙動

これらのことから、コンクリート桁の落橋時の挙動は、海側が先行して鉛直に持ち上がり、その後山側に水平に移動しながら支承を損傷し、橋脚の山側沓座面に擦りながら落橋したものと推察される。(図-7参照)

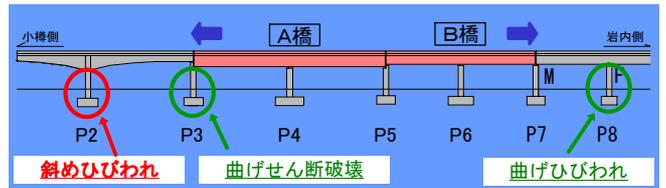
図-8 橋脚の損傷状況

図-8には、各橋脚の損傷状況を示す。今回の被災によって、ラーメン箱桁の中央ヒンジ部において、橋軸方向に小樽方向に向かって約20mm移動した形跡が認められた。この変位量を生じさせるために必要な橋軸方向の静的荷重を算出すると約5,300kNとなる。この荷重はP-2橋脚の保有耐力をやや下回る大きさである。
