# 積雪寒冷地における伸縮装置の損傷事例と原因に関する考察

A investigation of damages and its occasion on the expansion joint of snow cold region

本報告は、研究の基礎資料として調査収集を行った積雪寒冷地の損傷とその原因に関する実態調査結果と推定結果についての報告である。

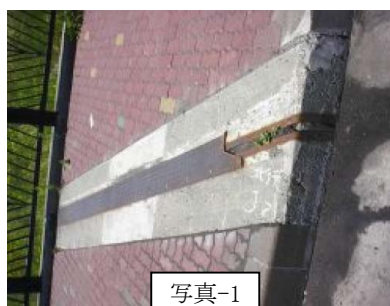
写真-1

〔伸縮装置本体の破損変形事例〕  
歩道のフェースプレートが欠損し、腐食している。歩行者の通行障害だけでなく、漏水や二次損傷の原因となる。

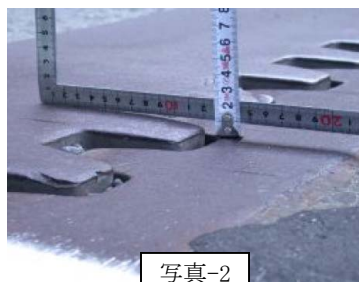
写真-2

〔伸縮装置本体の段差事例〕

車両走行時の騒音原因、冬期除雪時の障害となる。また、交通荷重による衝撃が大きくなり、二次損傷の原因となる。

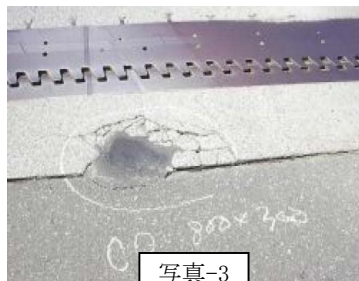
写真-3

〔取付部コンクリートのひび割れ事例〕

車両の走行障害が発生する。二次損傷として周辺舗装も劣化が進行する。

取付部コンクリートのひび割れやフェースプレート浮きは、プラウ誘導板や固定用アンカー等が複雑に入り組んだ定着部と、フェースプレート幅が広いことによる、コンクリートの充填不良と考えられる。

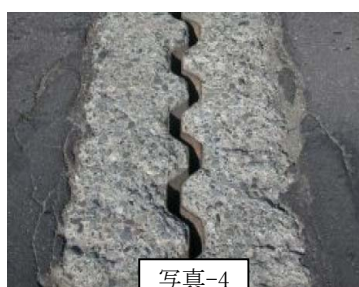
写真-4

〔取付部コンクリートの磨耗事例〕

コンクリート部分が伸縮装置本体を保護する構造の伸縮装置であるため、二次損傷は本体にまで及ぶ可能性がある。

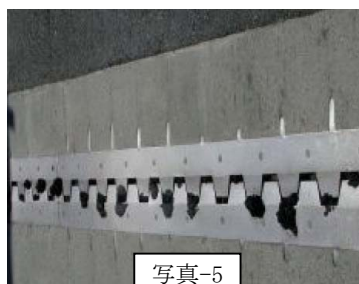
写真-5

〔シーリング材の欠損事例〕

フィンガー遊間からシーリング材が飛び出している。止水性の低下が懸念される。

止水ゴムの脱落などは鋼材腐食による接着破壊が考えられるが、ゴムや弾性シーリング材等の止水材料の飛び出しおよび脱落は低温時の性能不足も考えられる。

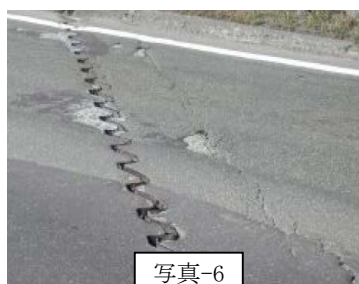
写真-6

〔伸縮装置周辺舗装部の損傷事例〕

伸縮装置周辺の舗装は、舗装厚が薄くひび割れ、破損が起こりやすい。騒音や、冬期除雪時の障害の要因となる。

伸縮装置に最も発生している周囲舗装や後打ちコンクリートのはく離等の損傷は、大半が除雪作業時のスノープラウが接触したことによるものと考えられる。

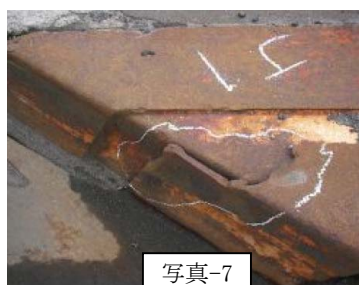
写真-7

〔地覆部の損傷事例〕

地覆部の損傷は、伸縮装置本体の腐食原因となる。また、止水性が低下し、支承部周辺の腐食を誘発する。
