実橋における有機系表面被覆材の遮塩性に関する一調査事例の紹介

Report on Investigation of Chloride Resistance by the Organic Surface Coating in existing bridge

(株) ドーコン ○正会員 小林 竜太 (Ryuta Kobayashi)
 (株) ドーコン 正会員 井上 雅弘 (Masahiro Inoue)
 (独) 北海道開発土木研究所 正会員 小尾 稔 (Minoru Obi)
 (独) 北海道開発土木研究所 正会員 田口 史雄 (Fumio Taguchi)
 (独) 北海道開発土木研究所 正会員 嶋田 久俊 (Hisatoshi Shimada)
 北海道開発局小樽開発建設部 非会員 萬 直樹 (Naoki Yorozu)

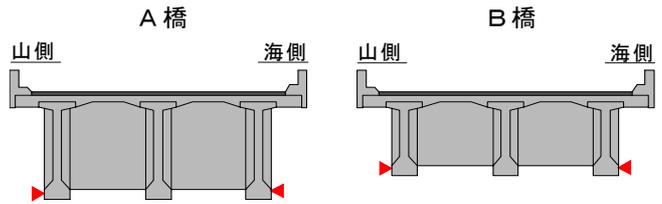
図-3 コンクリートコアの採取位置

外観上健全と見なせる表面被覆材およびその内部のコンクリートをφ75mm のコンクリートコアとして採取し、試験試料とした。この際、コア採取位置は表面被覆材に錆汁、膨れ、変色等の外観上の変状が認められなかったため任意の横断位置とし、図-3に示す海側・山側における両外桁の下フランジ外側の側面を調査箇所とした。

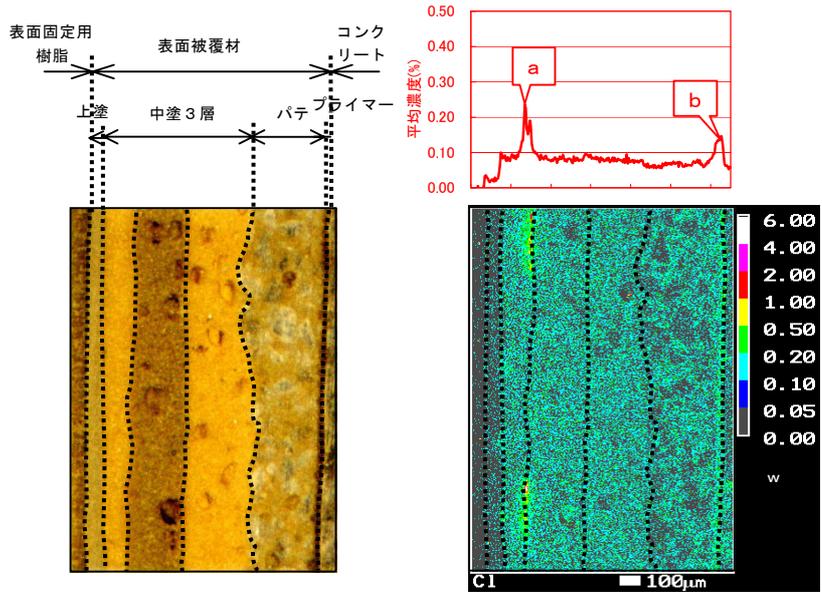
図-5 A 橋 EPMA 分析 (2 次電子像と Cl カラーマッピング)

無塗装 14 年を経てエポキシ樹脂系塗装が施工され、その後 6 年を経過する A 橋では、塗膜表面付近の中塗 2~3 層目間 (a 点) および塗膜深部のコンクリート境界付近 (b 点) の塩素濃度が部分的に突出しているものの、中塗 3 層およびパテ部は平均してほぼ 0.10% 弱の濃度である。a, b 点の塩素濃度の突出部は施工時に表面に付着した塩分が封じ込められたものと想定され、また中塗 3 層およびパテ部の塩素はほぼ一定の濃度を示すことから、使用したエポキシ樹脂の組成中に含有される塩素に起因するものと推察される。

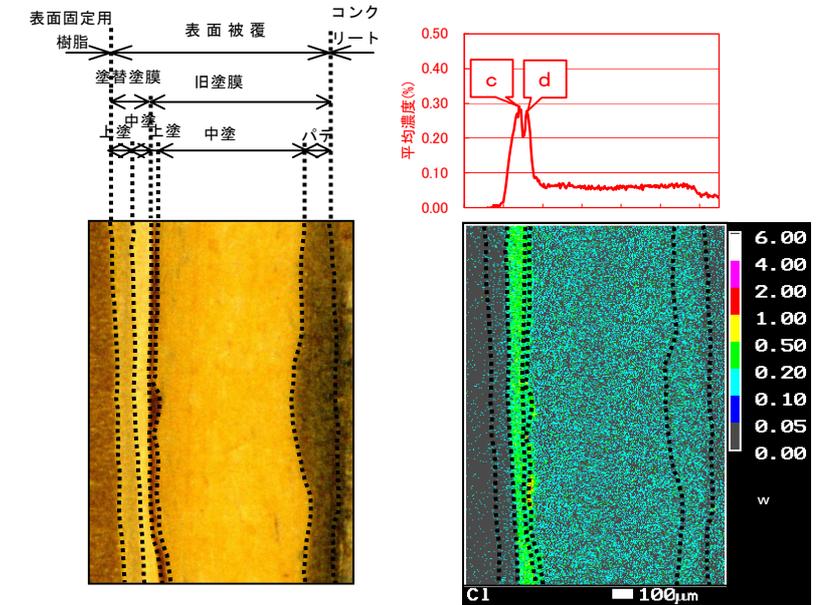
図-5 B 橋 EPMA 分析 (2 次電子像と Cl カラーマッピング)

無塗装 3 年を経てビニルエステル樹脂塗装 (旧塗膜) が施工され、14 年経過後に塗替塗装としてエポキシ樹脂塗装が重塗りされ、その後 4 年を経過する B 橋では、塗替塗膜の中塗 (c 点) や旧塗膜の中塗～上塗界面 (d 点) の塩素濃度が部分的に突出しているものの、旧塗膜中塗部は平均してほぼ 0.07% 程度の濃度である。

c, d 点の突出部は施工時に表面に付着した塩分が封じ込められたものと想定され、また旧塗膜の中塗部の塩素はほぼ一定の塩素濃度を示すことから使用したビニルエステル樹脂の組成中に含有される塩素に起因するものと想定される。

以上、A 橋、B 橋の EPMA 分析結果からは、塗膜の外側から供給された塩分が塗膜中に浸透した形跡が認められず、また、施工時に封じ込められた塩素もカラーマッピングの赤～黄色の点として一部に存在するものの、塗膜内での移動は認められない。このため、A 橋の初回塗装であるエポキシ樹脂系塗膜は 6 年の供用期間において、また B 橋の初回塗装であるビニルエステル樹脂は 14 年 (塗重ね期間を含めると 18 年)、重塗りしたエポキシ樹脂塗膜は 4 年の供用期間において、十分な遮塩効果を有していると判断できる。

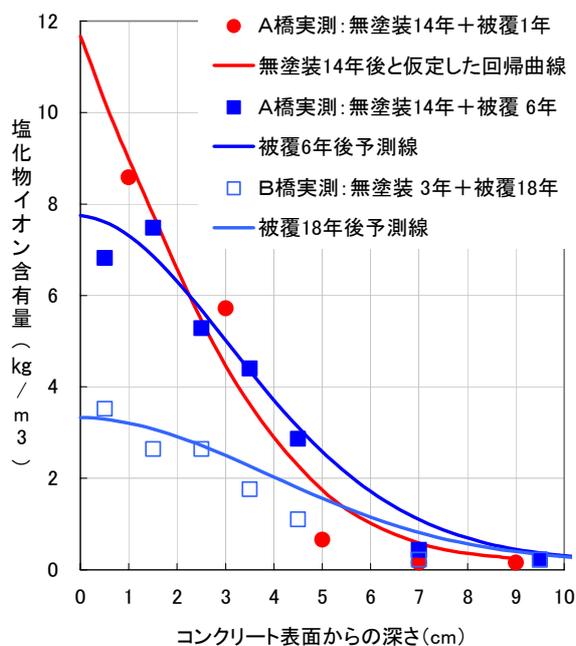
図-6 塩化物イオン含有量の実測値と表面完全遮塩による予測線

塩化物イオン含有量の測定結果を図-6の■□印 (A 橋: 無塗装 14 年+被覆 6 年を■印, B 橋: 無塗装 3 年+被覆 18 年を□印) に示す。ここに、塩化物イオン含有量の測定は海側、山側両外桁にて実施しているが、相対的に含有量の高い側を代表して示している。また、●印は A 橋にて無塗装 14 年+被覆 1 年の時点で実施された既往調査結果⁴⁾ による塩化物イオン含有量の測定結果を合わせて示している。

結果である無塗装 14 年+被覆 1 年 (図-6の●印) の塩化物イオン含有量分布を無塗装 14 年後の含有量分布と仮定して、フィックの拡散方程式の解に近似する C_0 , Dc を回帰計算から定めると、 $C_0=11.4\text{kg/m}^3$, $Dc=0.41\text{cm}^2/\text{年}$ となり、この回帰曲線を図-6の赤線に示す。B 橋については、飛来塩分環境環境が A 橋と同じと考えられること、工事記録による示方配合²⁾ が A 橋と同じ水セメント比 ($W/C=0.37$) であることから、A 橋で定めた C_0 , Dc と同一と仮定する。

数値解析による予測線を実測値である ■□印に重ねて図-6に示すが、A 橋無塗装 14 年+被覆 6 年後の予測線が青実線、B 橋無塗装 3 年+被覆 18 年後の予測線が薄青実線であり、双方とも実測値の若干上方ではあるがほぼ近似していることが分かる。このことから、表面被覆材が完全に塩分の供給を遮断できるというフィックの拡散則適用上の仮定は妥当であるものと判断される。
