## ECC で上面増厚した鋼床版の水没下における挙動

Damage and retrofit investigation of ECC enhanced steel bridge deck slab under fatigue loading in water

土木研究所寒地土木研究所  
鹿島建設(株)技術研究所  
岐阜大学工学部  
大阪工業大学八幡工学実験センター

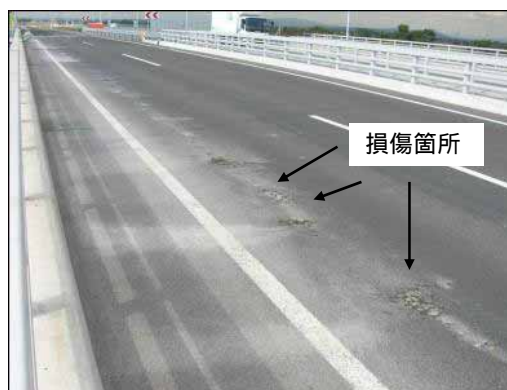
写真-1 橋面損傷状況

実橋に ECC 上面増厚工法を用いて施工を行い、供用後、舗装の表面に写真-1に示されるような、ECC のモルタル分と思われる湧出跡が確認された。損傷箇所は、走行車線の左側車輪位置で橋軸方向に多く発生していた。また損傷内部は、天候が良好で橋面が乾いているにも関わらず、内部に水の帯水が確認された。これは、道路横断勾配が 2.0% であり、橋面に設置されている排水樹の高さ、および、排水樹から走行車線の左側車輪位置の横断距離 (約 1.5m) を考慮すると、車輪位置の ECC は完全に水没状態になっていることが考えられる。

鋼床版上面から ECC 上面までを完全に水没させ、荷重の作用範囲近傍を密閉させた状態では、高い間隙水圧が発生し、損傷を生じることが実験において確認された。また、損傷を回避するには、発生する間隙水圧を小さくするか、確実な排水処理を施すことが特に重要と考えられる。

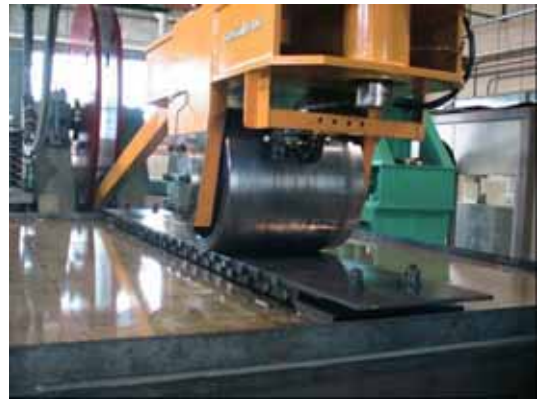
写真 - 2 完全水没下における輪荷重試験

その結果、走行回数が 70 万以降に鋼床版のたわみおよび鋼床版の応力（ひずみ）のいずれも急速に増加した。また、荷重載荷位置近傍からのひび割れから、水の噴出しも確認された。

実験終了後に走行ライン下の ECC 表面を観察したところ、既往の水没させない実験<sup>2)</sup>とは大きく異なり、主桁支間中央付近の ECC が割れている状態が確認された。割れは走行方向と平行に生じ、割れている部分近傍の ECC の表面は 2～3mm の厚さで剥離しているものもあった。

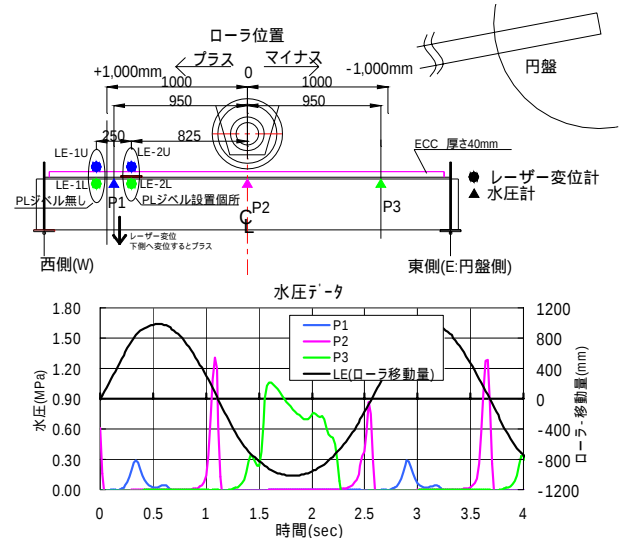
輪荷重試験では、輪荷重の移動時に発生する間隙水圧を動的計測するため、鋼床版下面から孔を開けて ECC と鋼床版の間隙水圧を計測した。その結果、図 - 2 に示すように最大 1.2MPa もの水圧が計測された。ECC はこの間隙水圧により、ひび割れ内での水圧作用と、ECC と鋼床版の間隙水圧作用により破壊されることが考えられる。ひび割れ内での水圧作用は、ひび割れを進展させ、結果として写真 - 3 のように、ひび割れが水平方向にも進展している。これは、荷重が繰返し作用すると、疲労強度に関係なく水圧により低サイクル破壊する可能性があると考えられる。また、ECC と鋼床版の間では、移動する水と輪荷重載荷位置および PL ジベルによる複雑な境界条件により、図 - 3 のような損傷も考えられる。

図 - 2 輪荷重試験での水圧測定結果

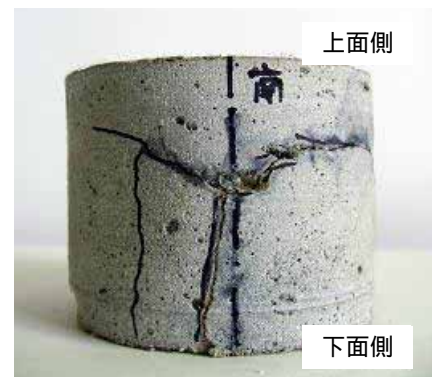
ECC のひび割れが進展した後は、輪荷重の繰返し作用により水没下の ECC が摺磨きを受け、ブロック化に進展したものと推察される。

写真 - 3 輪荷重走行試験後のコア側面
