# 佐呂間町で発生した竜巻による道路標識柱の倒壊メカニズムに関する数値解析的検討

Numerical consideration for failure mechanism of signboard column due to tornado effects at Saroma town

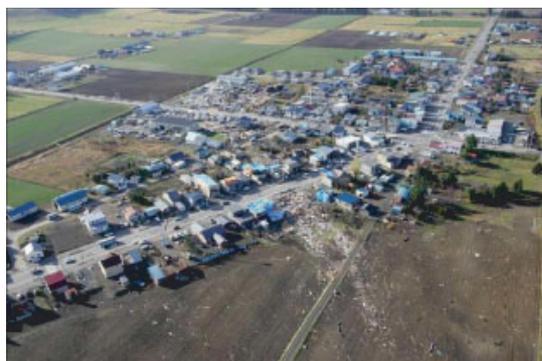
写真1 竜巻災害による被災現場状況 (2006年11月8日撮影、提供：北海道開発局<sup>1)</sup>)

2006年11月7日午後1時30分頃、北海道常呂郡佐呂間町若佐地区で竜巻が発生した。この竜巻による人的被害は、死者9名、重傷者6名、軽傷者20名、住家被害は全壊12世帯、半壊8世帯、一部損壊18世帯、非住家被害全壊35棟、半壊3棟、一部損壊27棟と報告されている(2006年11月8日21時現在、佐呂間町調査による)。写真1には、竜巻後に撮影された若佐地区の被害状況の上空写真を示している。写真からも分かるように、竜巻は左上から右下に向かって進行した痕跡が伺える。また、竜巻の通り道と考えられる場所では、家屋の破壊の他、電柱や道路標識柱が完全に基部から倒壊されていることが確認されている。特に電柱や標識柱のような構造物は、(1)その構造が比較的単純であること、および(2)構造部材の材料特性値を定量的に評価することが可能であること等から、しばしば最大風速や竜巻規模などの推定に利用されている<sup>2),3)</sup>。

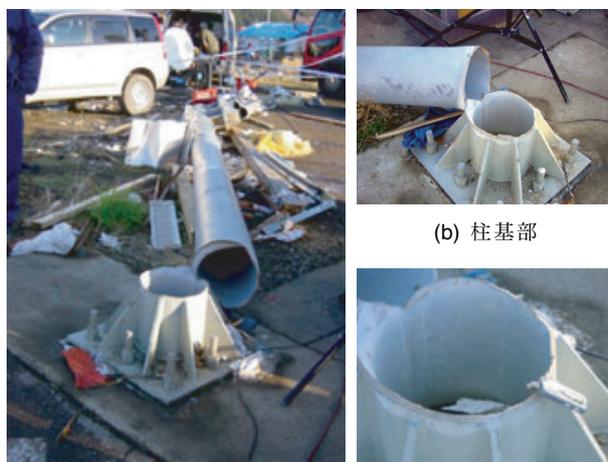
写真2 竜巻による道路標識柱の被災状況

写真2には、竜巻によって破壊した道路標識柱を示している。写真(a)より、標識柱は基部および横梁取り付け部近傍で破壊している様子が確認される。また、写真(b)および(c)には、基部近傍の破壊状況を拡大して示している。写真より、柱基部の破壊状況を見る限りでは、くびれた部分もあり曲げ破壊が先行して倒壊したものと

推察される。しかしながら、写真による被害状況からのみでは、標識柱の破壊メカニズムを詳細に推測することは非常に困難といえる。

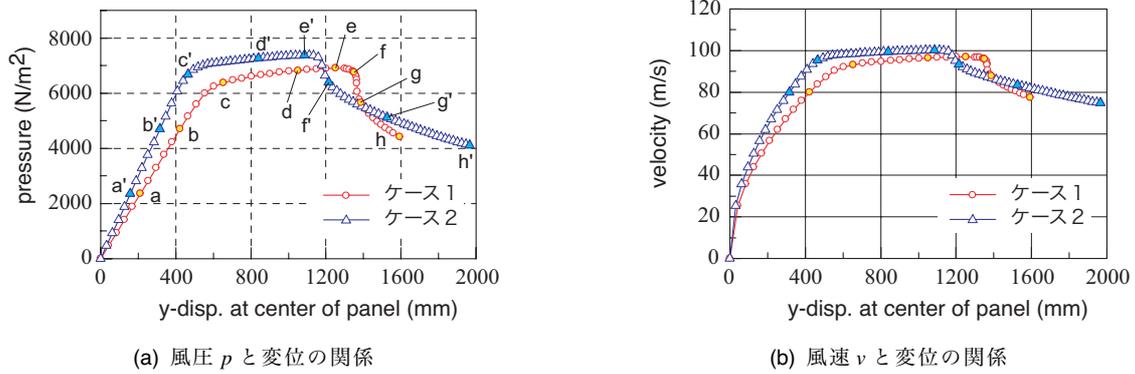
図5 標識板に作用する風圧あるいは風速と標識板中央部の  $y$  方向変位との関係

図5には, 解析結果から得られる風圧あるいは風速と標識板中央部の  $y$  方向変位との関係を示している. ケース 1 (図中, ○印) では, 変位が約 1,350 mm 付近から横梁取り付け部に局部座屈が発生している.

一方, 横梁取り付け部の局部座屈を防止したケース 2 (図中, △印) では, 変位が約 1,150 mm 付近から柱基部近傍に局部座屈が発生し終局に至っている.

また、最大耐荷力に着目すると、ケース 1 では風圧  $p = 6,898 \text{ N/m}^2$  (風速  $v = 96.9 \text{ m/s}$ )、ケース 2 では風圧  $p = 7,376 \text{ N/m}^2$  (風速  $v = 100.2 \text{ m/s}$ ) となっており、数値解析上は、風速  $v \sim 95 \text{ m/s}$  程度の大きな風速に対しても十分に耐えうる構造となっていることが分かる。

なお、図 5 において、両解析ケースで初期勾配が異なるが、これはケース 2 の場合、横梁取り付け部の局部座屈を防止するために、横梁の剛性を大きく向上させたことによるものである。

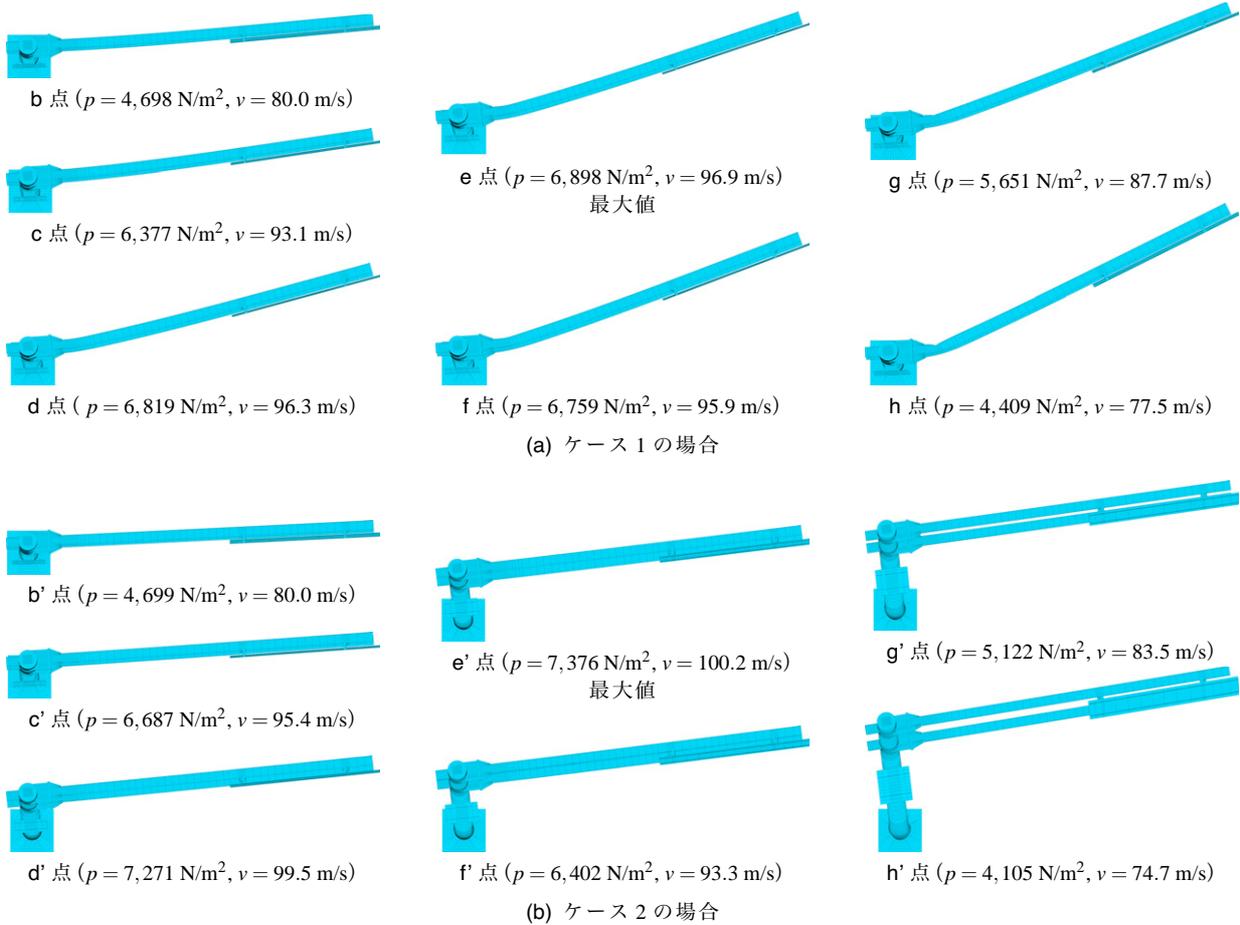
図6 各風圧あるいは風速に対する変形状 (変形倍率: 等倍)

図 6 は、図 5 に示す各着目点 (ケース 1: b~h, ケース 2: b'~h') に対する横梁の変形状を真上から鳥瞰したものである。なお、変形倍率は等倍としている。(a) 図より、ケース 1 の場合には最大値 (e 図) を示した後、横梁取り付け部に局部座屈が発生していく様子が確認できる。一方、ケース 2 の場合 (b 図参照) には、最大値 (e' 図) を示した後、柱基部近傍に局部座屈が発生し、終局に至っていることが分かる。

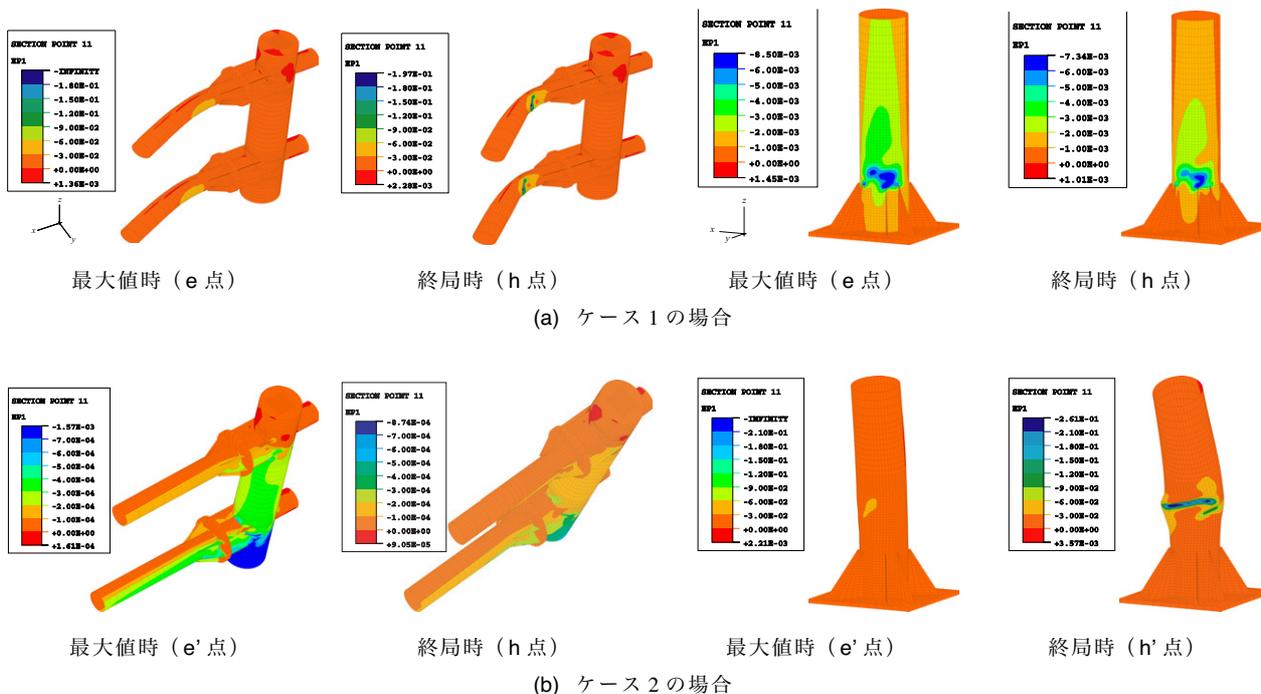
図 7 横梁取り付け部および柱基部近傍の変形状と最小主ひずみ分布 (変形倍率: 2 倍)

図 7 には、各ケースにおける最大荷重時および終局時における横梁取り付け部および柱基部近傍の変形状と最小ひずみ分布を示している。なお、変形倍率は 2 倍である。(a) 図より、ケース 1 の場合には最大値を示した後、横梁取り付け部に局部座屈が発生したため、柱基部近傍に大きな変形が見られないことが分かる。一方、ケース 2 の場合 (b 図参照) にはケース 1 の場合とは異なり、最大値到達後、柱基部近傍に曲げとねじりの連成による複雑な局部座屈が発生し、終局に至ることが確認される。

- 1) 最大風速  $v = 96.9 \text{ m/s}$  で横梁取り付け部近傍に局部座屈が発生する。
- 2) また、横梁を弾性体と仮定して局部座屈を抑制する場合には、最大風速が  $v = 100.2 \text{ m/s}$  で柱基部近傍が座屈して倒壊に至る。
- 3) 一方、実現象では、横梁は上方向に折損しかつ柱は基部から倒壊しており、解析結果と異なる。その要因としては、飛来物の影響や風速・風向が急激に変化することによる動的効果等が挙げられる。

最後に実現象では柱が基部から倒壊している。一方、数値解析結果からは横梁が先に折損することより、柱基部への荷重は軽減される。これより、柱の倒壊は回避されるものと推察される。また、実際の風向は標識柱には直交していないことも指摘されることより、真の最大風速を特定することは非常に難しい。このように問題点ばかりが挙げられるが、まず第一には実標識柱を用いた実験を実施して、解析手法の信頼性を確認しなければならないものと判断される。
